MEERJAREN ONDERHOUDSPLAN 2017-2027

VVE Moddermanstraat 1-83, Leiden

22 FEBRUARI 2017

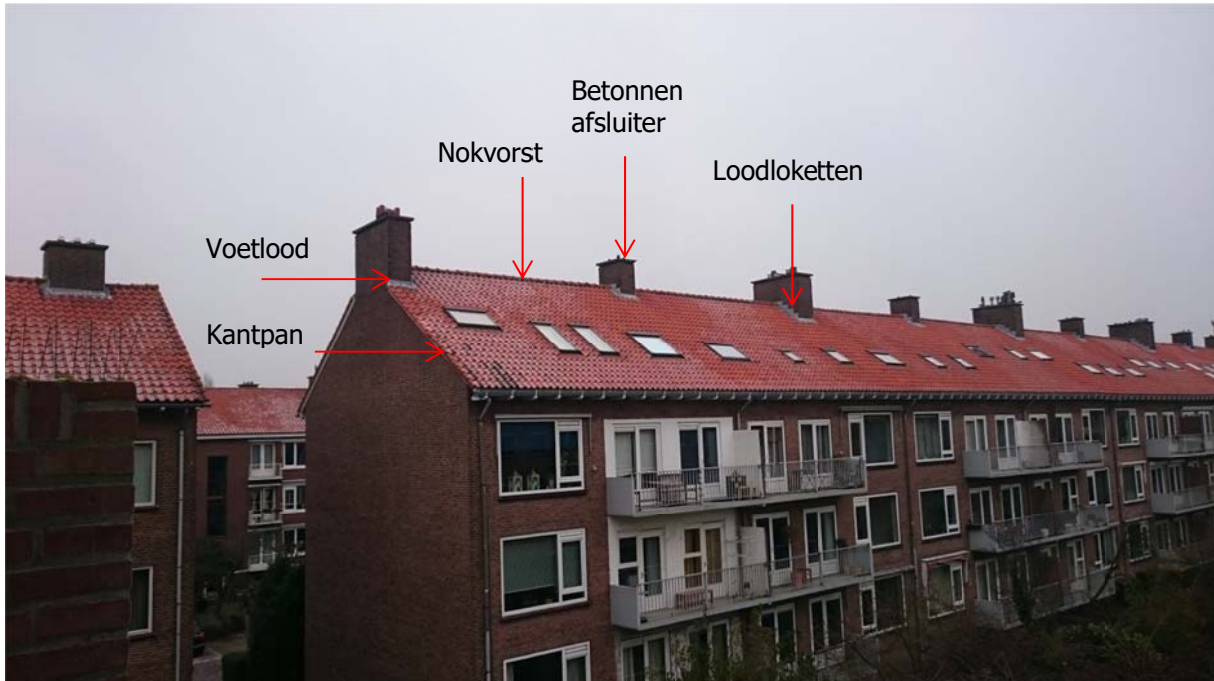
Foto 1: Dakonderdelen

- Dakpannen: dakpannen liggen lokaal gescheurd of gebroken, pannen zijn vervangen door niet passende pannen
- Nokvorsten: nokvorsten zijn vastgelegd in specie; deze specie ontbreekt lokaal
- Kantpannen: kantpannen liggen los en kunnen verwaaien

- Metselwerk: metselwerk is lokaal gescheurd, voegwerk is verzand en is op meerdere plaatsen losgekomen
- Loodloketten en voetlood: het systeem is verouderd, het lood wordt dunner en bevat lokaal haarscheurtjes en gaten. Het systeem is vastgezet met loodproppen in de lintvoeg, door het loslaten van het voegwerk verwaaien de loketten
- Betonnen afsluiters: de wapening in de betonnen platen is op meerdere plaatsen gaan corroderen waardoor de platen gebarsten zijn en brokken van de platen afgebroken zijn
- Schoorsteenkappen: de kappen zijn lokaal gescheurd waardoor er water de kanalen in kan lopen

- Dakpannen: vervangen van gescheurde, gebroken en niet passende pannen
- Nokvorsten: vastleggen van nokvorsten in Flexim (elastische dakmortel)
- Kantpannen: vastzetten van kantpannen met RVS schroeven

- Metselwerk: gescheurde stenen uithakken en nieuwe stenen inboeten, het voegwerk uitslijpen en platvol voegen
- Loodloketten en voetlood: loketten en voetlood verwijderen en opnieuw aanleggen met 20 ponds lood, vastzetten met RVS voegklemmen
- Betonnen afsluiters: loszittend beton weghakken, corroderend staal ontroesten en behandelen met een zinkspray. Door middel van een bekisting en een geëigende mortel de betonplaat aanhelen. De gehele betonplaat voorzien van een waterafstotende coating
- Schoorsteenkappen: Gescheurde greskappen vervangen, defecte asbesthoudende kappen tijdelijk repareren (b.v. met kit), e.e.a. nader te bepalen

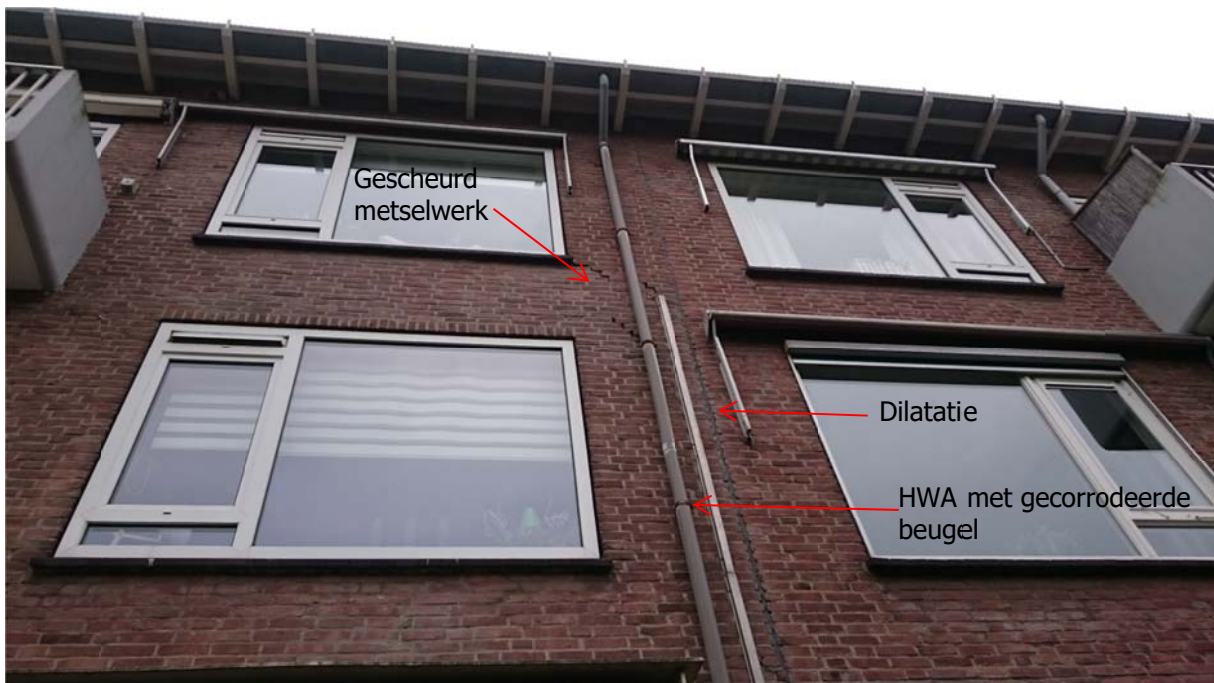
Foto 2: Gevel

- Metselwerk: in het metselwerk bevinden zich scheuren (zie foto 2) ten gevolge van de manier van bouw in de jaren vijftig van de vorige eeuw:
 - o De lateien boven de kozijnen zijn koudebruggen. De in het werk gestorte lateien verbinden hier het binnen- en buitenklimaat waardoor het metselwerk scheurt als gevolg van thermische spanningen (in de woningen is dit ook vaak te zien; stukwerk scheurt vanuit de bovenhoeken van de kozijnen)

- o Het metselwerk bevat geen dilataties waardoor door (trek)spanningen het metselwerk scheurt op de zwakste plekken, te weten bij borstweringen onder de kozijnen en ter plaatse van de hoeken van de woongebouwen

- Dilatatie: Tussen de woongebouwen is een dilatatie aanwezig (zie foto 2) met een oorspronkelijk flexibel vulmiddel. Het vulmiddel laat los, is gescheurd en is verdroogd

- Algemeen: de thermisch verzinkte beugels zijn volledig gecorrodeerd (zie foto 2), de PVC leidingen hebben hun technische levensduur overschreden

- Metselwerk: Uithakken en opnieuw inboeten van gescheurde gevelstenen. Openstaande, gescheurde en in het verleden gerepareerde lint- en stootvoegen uithakken en opnieuw platvol voegen
- Waterkering: voegen uitslijpen en platvol voegen
- Dilatatie: het oude vulmiddel verwijderen en vervangen door kit op een flexibele rugvulling

- Algemeen: het HWA systeem volledig vervangen

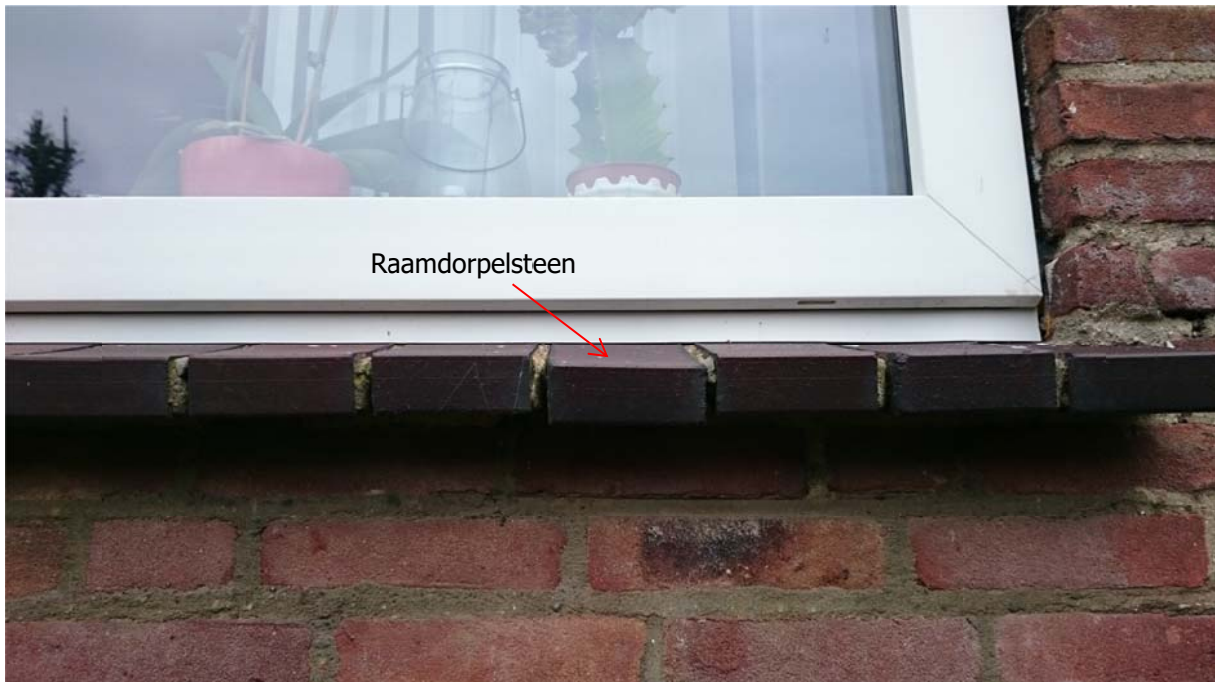
Foto 3: Waterkering

- Waterkering: Het voegwerk tussen de raamdorpelstenen is van zeer slechte kwaliteit (zie foto 3) wat tot gevolg kan hebben dat water de spouw inloopt (met mogelijke inpandiges lekkages tot gevolg)

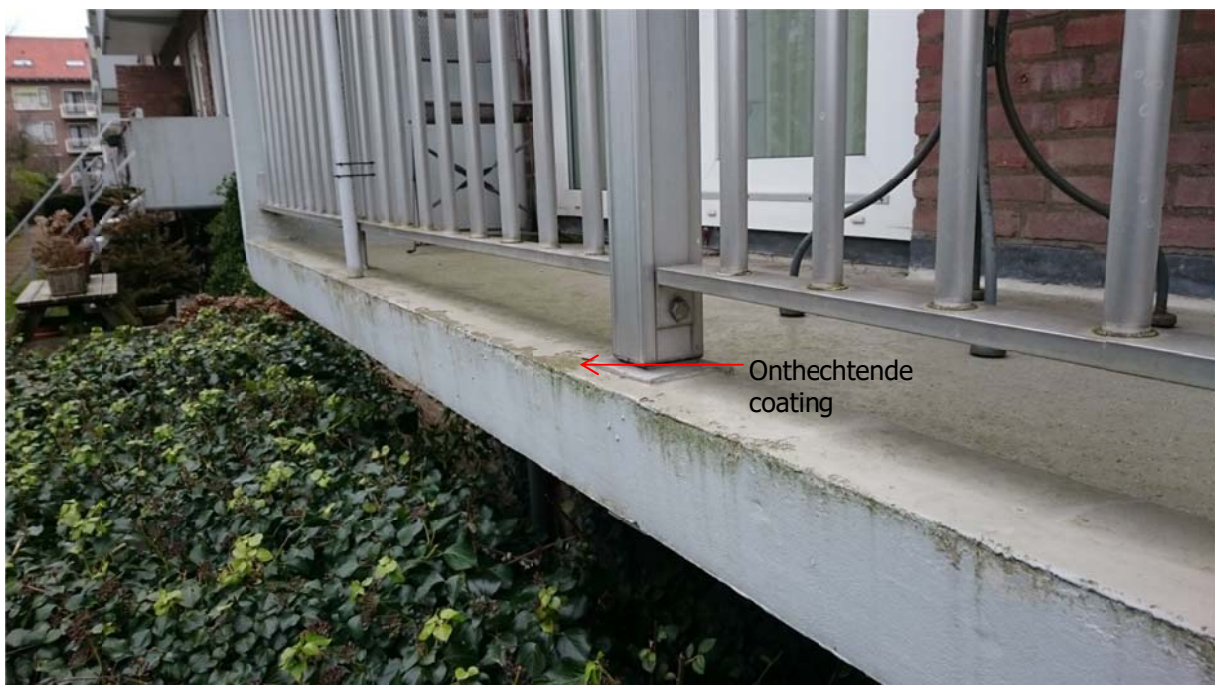
Foto 4: Balkons

- Uitpandige balkons: alle balkons zijn koudebruggen waarin door thermische spanningen scheuren kunnen ontstaan. De gebreken manifesteren zich voornamelijk in de grote uitpandige (uitkragende) balkons aan de achterzijde van de woongebouwen. Een combinatie van factoren waaronder de grootte van de balkons zonder dilaterende opleggingen en thermische spanningen laat scheuren ontstaan in de betonplaten die haaks op de langsgevel staan. Deze scheuren hebben geen gevolgen voor de sterkte van de balkons. Wel kan uiteindelijk water de wapening van de betonplaten bereiken waardoor corrosie van de wapening kan optreden, eerst zichtbaar door roestplekken en in een later stadium door het afbreken van stukken beton. De coating op de balkonvloer onthecht (zie foto 4)

- Uitpandige balkons: de bestaande scheuren injecteren en op de gehele vloer een scheuroverbruggende coating aanbrengen
- Privacyschermen: de privacyschermen op de hoogste woonlaag controleren op deugdelijkheid, indien noodzakelijk afbreken en opnieuw opmetselen in een halfsteens verband met rollaag. Indien nog deugdelijk, voegen uitslijpen en platvol voegen
- Uitpandige balkons: Uitboren ijzeren balkonpootje, gaten vullen met een epoxymortel

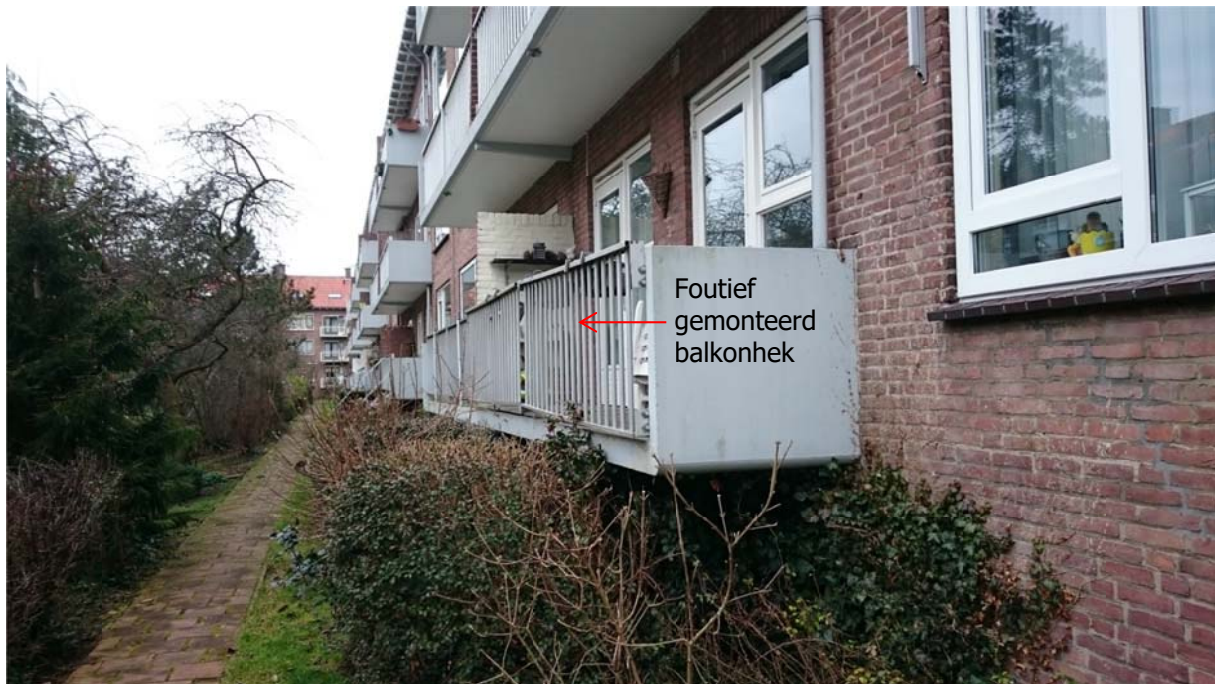
Foto 5: Balkonhekken

- Spijlhekken: niet alle spijlhekken zijn op een correcte manier verankerd (zie foto 5)

- Spijlhekken: verankering van de spijlhekken controleren en zo nodig opnieuw verankeren

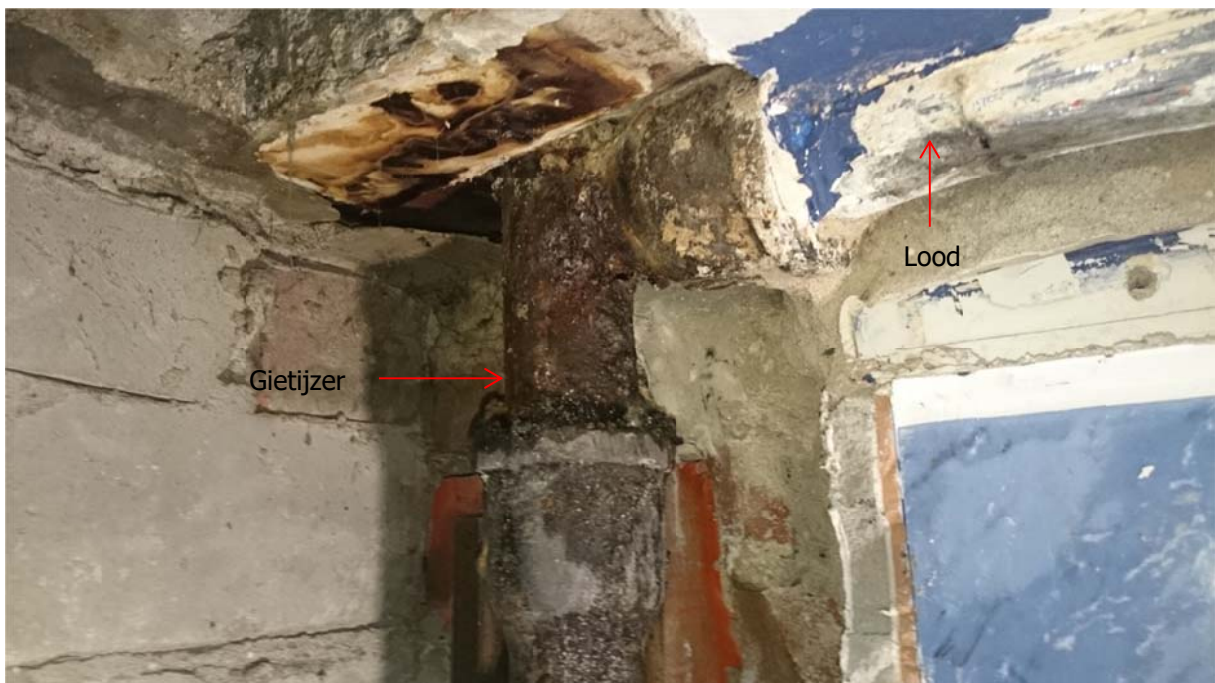
Foto 6: Riolering in gietijzer en lood

De afvoeren naar de standleiding zijn uitgevoerd in gietijzer en lood (MO 1-35, zie foto 6) of in asbesthoudend cement en lood (MO 37-83, zie foto 7). De afvoeren van een appartement bevinden zich in het ondergelegen appartement (of voor de onderste woonlaag in de bergingen) wat onderhoud aan rioleringen zeer bemoeilijkt.

- Algemeen: Het rioleringsstelsel heeft het einde van zijn technische levensduur bereikt. Dit manifesteert zich voornamelijk in lekkages in de liggende delen van de installatie (in bijna 100% van de gevallen). De staande delen van de installatie hebben minder te lijden gehad maar zullen uiteindelijk ook vervangen moeten worden of voorzien moeten worden van een epoxy mantel
- Restanten riolering: in de bergingen bevinden zich nog restanten van de oude gietijzeren riolering. Deze restanten zijn niet altijd waterdicht en kunnen zorgen voor overstromingen

- Algemeen: Het seriematig vervangen van rioleringen gaat gepaard met veel kapitaalvernietiging (inrichtingen van badkamers, keukens en toiletten). Om deze vernietiging te minimaliseren kan er beter voor gekozen worden om vervangingen alleen uit te voeren indien er lekkages optreden en indien een (nieuwe) eigenaar gaat verbouwen. Om dit systeem te kunnen financieren moet er een separate reserve opgebouwd worden specifiek voor deze werkzaamheden
- Restanten riolering: verwijderen van zoveel mogelijk gietijzer en afdoppen met een FernCo koppeling

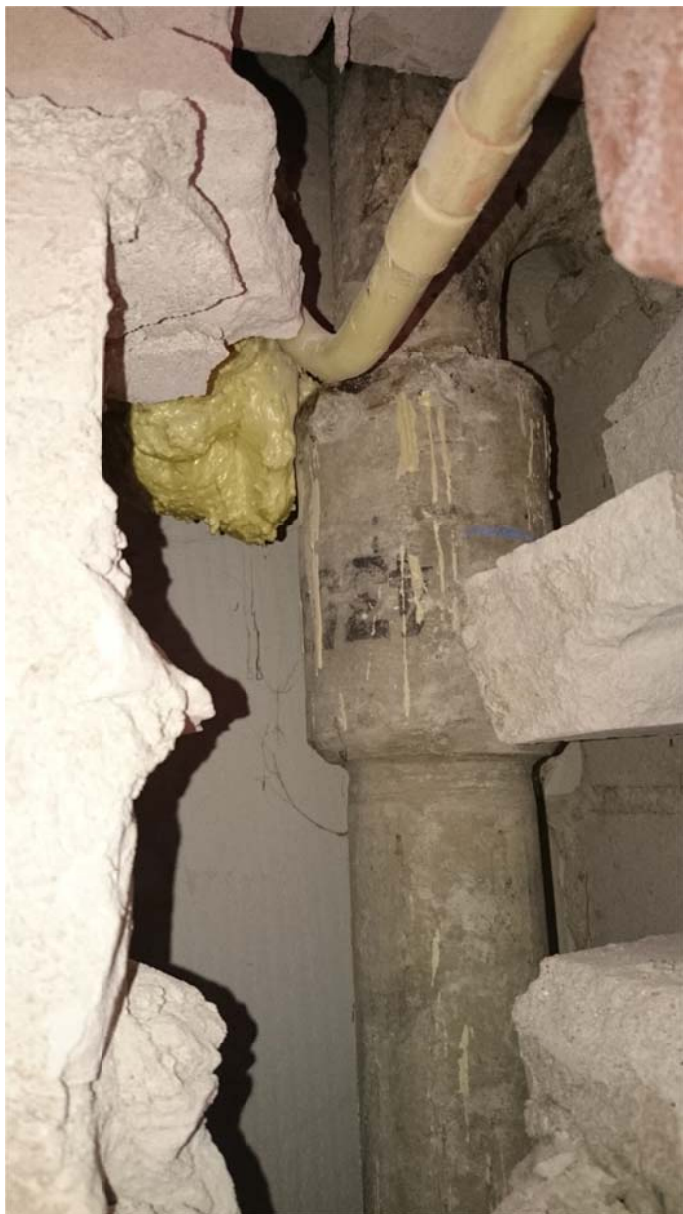
Foto 7: Asbesthoudend cement (lood niet zichtbaar)

Het asbesthoudend cement (hechtgebonden asbest) bevat 2 soorten asbestvezels, vastgesteld in Moddermanstraat 73:

- Chrysotiel 10-15%, wit asbest
- Crocidoliet 2-5%, blauw asbest, amfibool mineraal

Het blauwe asbest is de gevaarlijke soort. Per 1 januari 2017 is er nieuwe asbestregelgeving van kracht. Op de aanname dat het blauwe asbest los kan komen bij een sanering is dit soort asbesthoudend materiaal opgenomen in een nieuwe veiligheidsklasse: 2A. Bij deze
