## Meerjarenonderhoudsplan

8255 • VvE Yours, Blok D

Lambdakade 90-96, Sigmaplantsoen 599t en 601-773

Leiden

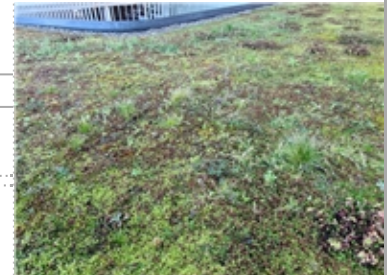
| Ernst | Intensiteit | Omvang | Conditie | Risico/prioriteit |
| Ernstig | 3 | 3 | 4 | |

| Activiteit: | 2022 | Hvh | Totaal |
| Herstellen conform offerte 'Hovenier v.d. Heijden' | | 1,00 pst | € 52.651 |

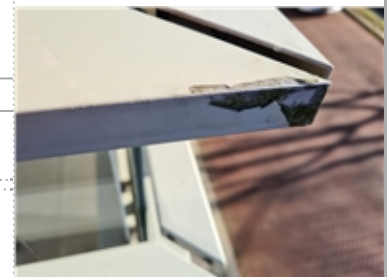
| Ernst | Intensiteit | Omvang | Conditie | Risico/prioriteit |
| Ernstig | 3 | 2 | 3 | |

Ter plaatse van de verzinkte balustrades zijn op enkele plekken schades geconstateerd welke ontstaan zijn door onthechting van de ondergrond. Gezien de leeftijd van het complex treden deze schades al erg vroeg op. Om een toename van de gevolgschade te voorkomen, wordt er geadviseerd om de balustrades in zijn geheel na te lopen en daar waar nodig plaatselijk te herstellen.

| Activiteit: | 2022 | Hvh | Totaal |
| Nazien en plaatselijk herstellen balustrade staal | | 127,00 m1 | € 439 |

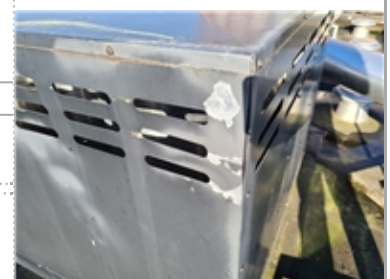
| Ernst | Intensiteit | Omvang | Conditie | Risico/prioriteit |
| Serius | 3 | 3 | 3 | |

Ter plaatse van de metalen schoorstenen zijn op enkele plekken schades geconstateerd welke ontstaan zijn door onthechting van de ondergrond. Gezien de leeftijd van het complex treden deze schades al erg vroeg op. Om een toename van de gevolgschade te voorkomen, wordt er geadviseerd om de schoorstenen na te lopen en daar waar nodig plaatselijk te herstellen.

| Activiteit: | 2022 | Hvh | Totaal |
| Herstellen | | 1,00 pst | € 802 |

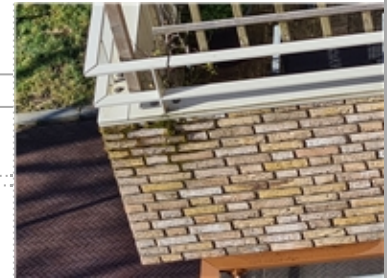
Mosgroei geconstateerd bij voornamelijk de uitkragende balkons aan de voorzijde van het complex. Een vochtige ondergrond is hiervan de oorzaak. Geadviseerd wordt om tijdens de eerstvolgende gevelonderhoudsbeurt het mos te verwijderen en de kwetsbare delen te impregneren. Met het impregneren van het metselwerk wordt er een bescherm laag aangebracht welke vocht- en vuilafstotend is. Hiermee kan nieuwe mosvorming mogelijk voorkomen worden.

| Activiteit: | 2022 | Hvh | Totaal |
|---|---|---|---|
| Reinigen en impregneren uitkragende balkons | | 1,00 pst | € 1.296 |

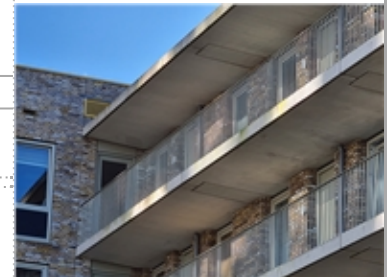
#### 2323 Galerijconstructie beton

B4GA03 Vuil, aanslag, verkleuring

De diktekanten van de galerijvloeren zijn vervuild. De VvE kan overwegen om in combinatie met het overige gevelonderhoud de diktekanten te reinigen en te impregneren. Hiermee wordt het beton vuil- en vochtafstotend en kan toekomstige vervuiling verminderd worden.

| Activiteit: | 2022 | Hvh | Totaal |
|---|---|---|---|
| Reinigen en impregneren diktekanten beton | | 168,00 m2 | € 2.322 |

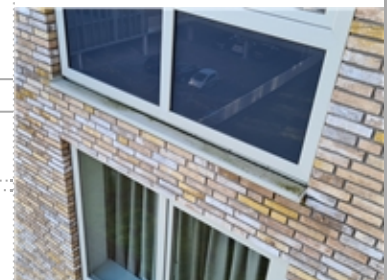
#### 3120 Raamdorpel metaal

B7GA02 Vuil, aanslag, verkleuring

Vervuiling op de lekdorpels. Geadviseerd wordt deze mee te reinigen tijdens de eerst volgende gevelonderhoudsbeurt.

| Activiteit: | 2022 | Hvh | Totaal |
|---|---|---|---|
| Reinigen en conserveren raamdorpel metaal | | 132,30 m1 | € 1.829 |

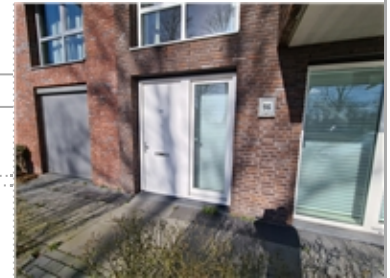
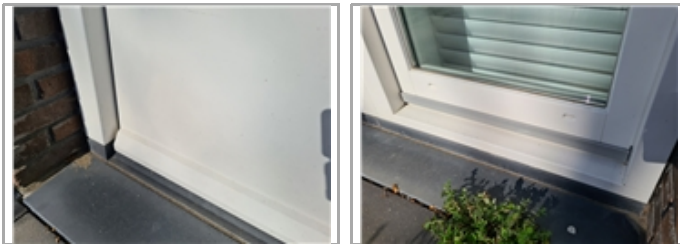
#### 4621 Buitenschilderwerk deur en kozijn hout dekkend

| Ernst | Intensiteit | Omvang | Conditie | Risico/prioriteit |
| Serieus | 3 | 2 | 2 | |

In de begroting is nu 2022 als uitvoeringsjaar gehanteerd. Hierbij is het advies om na de zomer het schilderwerk nogmaals te inspecteren middels een warme opname of met een VTA (Verf Technisch Advies).

In de begroting is de schildercyclus opgerekt van 6jr. naar 7jr.

| Activiteit: | 2022 | Hvh | Totaal |
| Schilderwerk deur hout dekkend | | 106,56 m2 | € 5.971 |

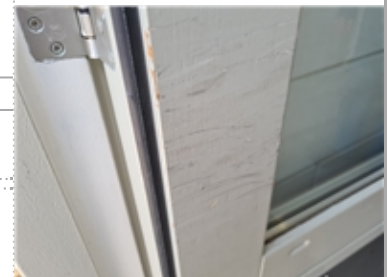
#### 4621 Buitenschilderwerk kozijn en deur hout dekkend

B11SM01 Beschadiging

| Ernst | Intensiteit | Omvang | Conditie | Risico/prioriteit |
| Serieus | 3 | 2 | 2 | |

Mechanische schades geconstateerd op de gemeenschappelijke buitendeuren. In de begroting is een extra budget opgenomen voor het tussentijds schilderen (bijwerkbeurt) van deuren met een hoge gebruikersgraad.

| Activiteit: | Hvh |
| Schilderwerk (kosten opgenomen in regulier PO) | 1,00 pst |

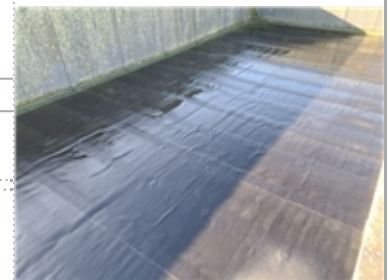
| Ernst | Intensiteit | Omvang | Conditie | Risico/prioriteit |
| Gering | 3 | 3 | 2 | |

| Activiteit: | Hvh |
| Geen actie benodigd | 1,00 pst |

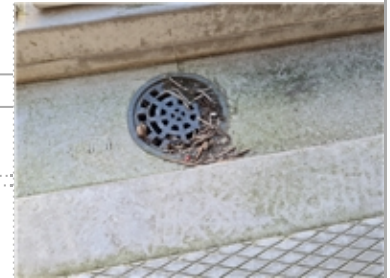
Om verstoppingen te voorkomen, is het raadzaam de doorvoer putjes en de afwateringsgoot schoon te houden. Eventueel kan de VvE overwegen om dit voor de galerijvloeren op te nemen in het schoonmaakcontract.

Activiteit: 2022 Hvh  
 Reinigen 1,00 pst

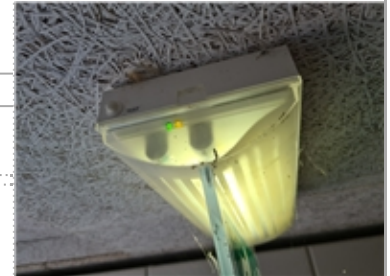
#### 6511 Brandmeldinstallatie accu's

E15GV06 Defecte accu

Bij één van de noodverlichtingsarmaturen is geconstateerd dat de accu vervangen moet worden. Dit is te herkennen aan een oranje of rood lampje. Geadviseerd wordt dit te melden bij de onderhoudscontractant.

Activiteit: 2022 Hvh  
 Vervangen accu (dagelijks onderhoud) 1,00 pst
