# NTA8060 BOUWKUNDIG RAPPORT

**Groenesteeg 13**  
**2312TJ Leiden**

**Rapportnummer:** 541335  
**Uitgebracht op:** 11-05-2023  
**Uitgebracht door:** BIJN.nl Bouwkeuring  
Pastoor Vermuntstraat 1a  
4851CR Ulvenhout  
Tel. 088-0034810  
**Bouwkundig inspecteur:** Patrick Tijms  
Integraal Woning Inspecteur (IWI)

## NTA8060 Bouwkundig rapport

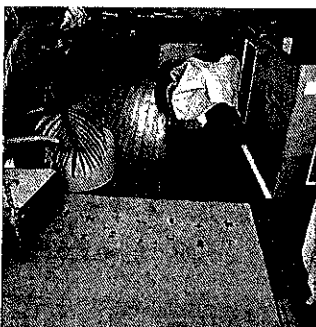
Hout, balken niet te controleren, geen visuele problemen waargenomen

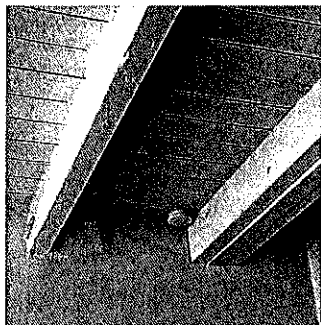
## E.5 (05.30) Brand/ CO veiligheid

rookmelder, hangt op verkeerde plaats

Plaats nooit een gecombineerde rook- en CO melder. Een rookmelder is voor detectie van rook bij brand en een CO melder is voor eventuele lekkage van rookgassen bij de cv-ketel of gashaarden. Beide zaken gedragen zich anders in de ruimte. In het kader van de veiligheid is het raadzaam om een aparte rookmelder en een aparte CO-melder te plaatsen. Plaats een CO-melder tussen de 1 tot 3mtr van de bron aan wand of plafond. Bij aangrenzende ruimten op ademhoogte. (slaaphoogte). Plaats de melders nooit in hoeken

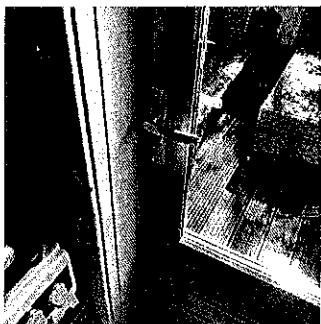
hang- en sluitwerk niet/ gedeeltelijk beveiligd

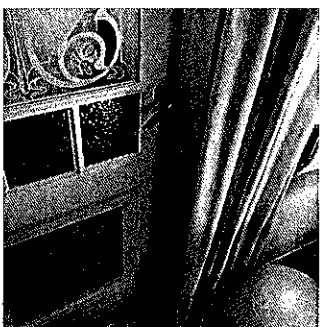
binnendeur klemt

Direct

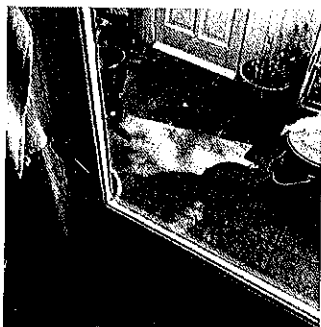
Hout, buitendeur(en) klemmen, achterdeur, achtergevel

Direct €150,-

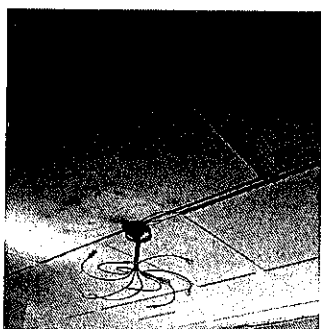
brandklasse onbekend

Hardboard plafond.

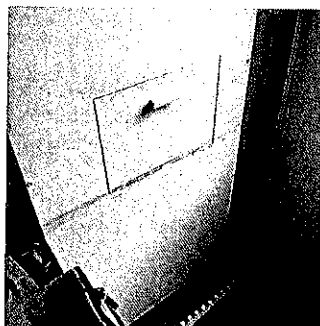
**F.6 (06.17) Vochtgehalte**

Voorzetwanden aanwezig

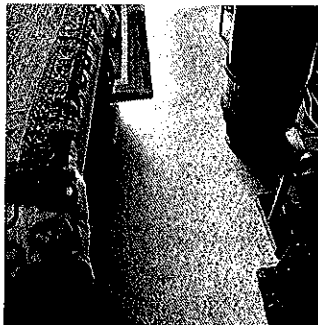
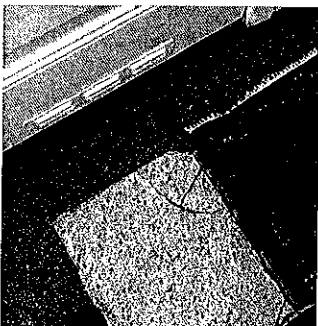
Granito komt los van het beton. Meerdere scheurvorming in voorkamer van woning.

Direct

€450,-

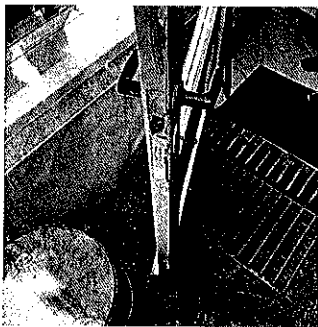
hang- en sluitwerk niet/ gedeeltelijk beveiligd

Op termijn

€500,-

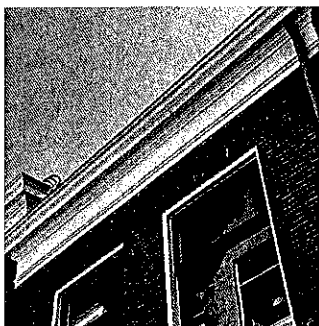
## H.8 (08.10) Goot-/Dakbetimmeringen

Gootbetimmering, voorgevel, ventilatie ontbreekt

Direct

€275,-

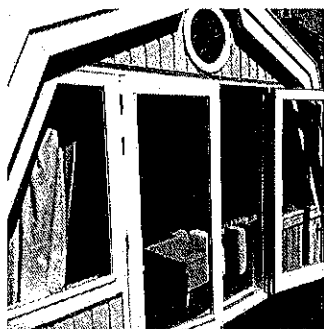
**H.8 (08.13) Buitenschilderwerk (kozijnen, deuren en ramen)**

normaal onderhoud, kosten opgenomen voor klein onderhoud, inclusief mogelijk houtrot herstel

Op termijn

€1200,-

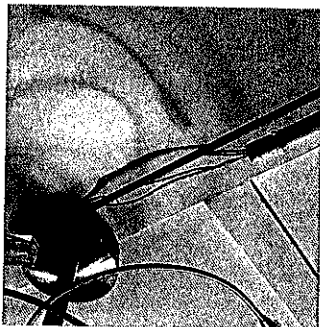
VD draad waargenomen, oude en nieuwe kleuren, mag in combinatie

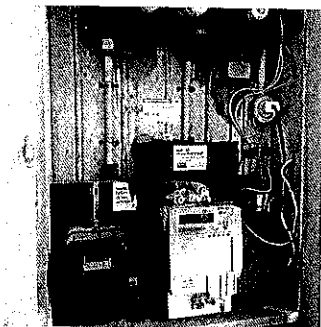
**I.9 (09.03) Groepenkast**

oudere groepenkast met smeltzekeringen

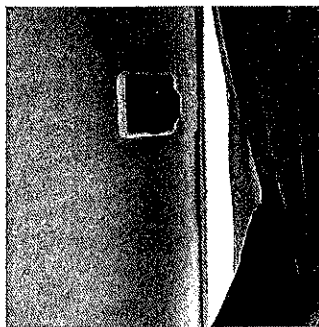
**I.9 (09.04) Aarding**

Nader onderzoek nodig: **8**

Direct €150,-

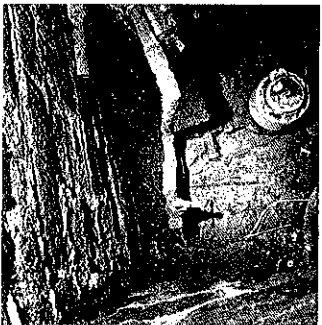
Dode waterleiding, lengte meer dan 5x diameter leiding, gevaar voor legionella, verwijderen dode leiding

Direct

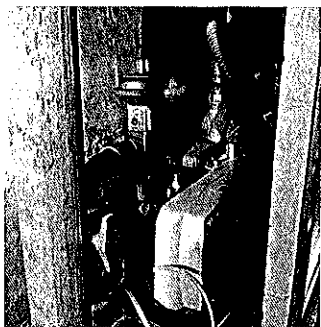
**J.10 (10.20) Gasleiding**

gasleiding niet geaard
