Meerjarenonderhoudsplan

21010.5.4 • VvE Jan Luykenlaan

VvE Jan Luykenlaan 11-25, 31-45, 51-65, 71-85, 91-105, 111-125, 131-145 & 151-165

Leiden

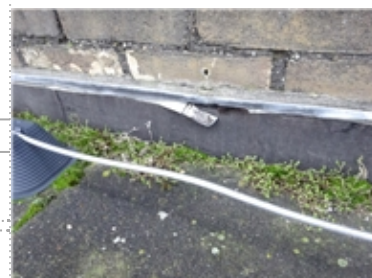
4710 Loodslabben plat dak

B2EC02 Te kort lood

Ernstig	3	5	6	
---------	---	---	---	--

Activiteit:	2022	Hvh	Totaal
Vervangen		1,00 pst	€ 1.755

Direct herstel noodzakelijk. Vervanging planmatig opgenomen.

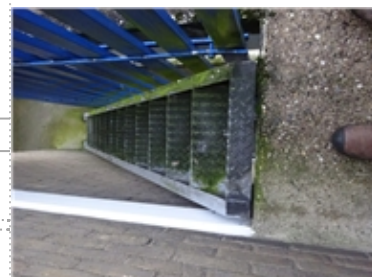
2410 Buitentrap staal

B4SC04 Ontbrekende (onder)delen

In het gehele complex zijn een tweetal vluchtrappenhuizen waargenomen. In de trappenhuizen ontbreekt over de handleuning. Wij adviseren in het kader van veiligheid alsnog de handleuningen aan te brengen.

Activiteit:	Hvh	Totaal
Aanbrengen	14,00 st	€ 15.161

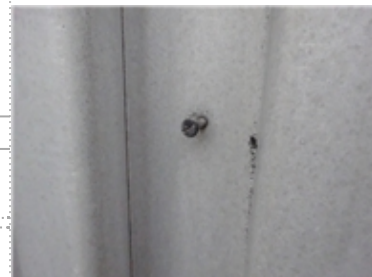
4112 Gevelbeplating aluminium

B2GB01 Bevestiging secundair, manco

Bovendaks is een aluminium gezette gevelbekleding waargenomen. De bekleding vertoont plaatselijk een bevestigingsmanco. Wij adviseren vooralsnog geen directe actie te ondernemen.

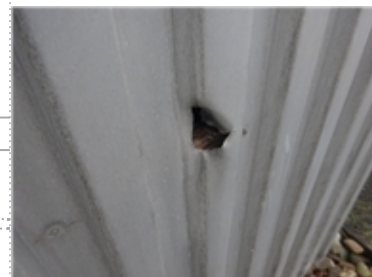
4112 Gevelbeplating aluminium

B2SM03 Beschadiging

Bovendaks is een aluminium gezette gevelbekleding waargenomen. De bekleding is plaatselijk mechanisch beschadigd. Wij adviseren vooralsnog geen directe actie te ondernemen.

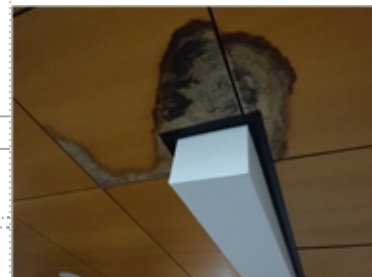
4511 Plafondafwerking houten delen

B10EW01 Lekkage

Plaatselijk vocht- /lekkagekenmerken. Algehele vervanging plafondplaten planmatig opgenomen.

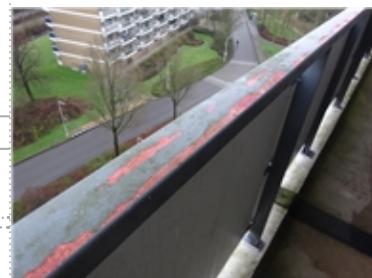
4634 Buitenschilderwerk balustrade metaal

B11EM05 Afbladderen

Afbladderen van het verfsysteem. Herstel planmatig opgenomen.

Activiteit:	2022	Hvh	Totaal
Herstellen		1,00 pst	€ 1.513

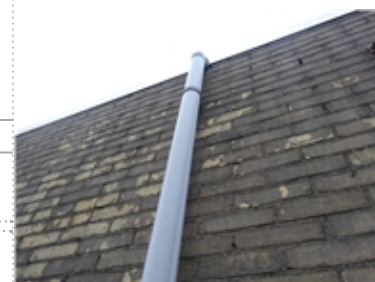
5211 HWA kunststof

K5GV03 Verval meer dan 87,5% van de levensduur

Wij hebben aangenomen dat de HWA's 87,5% van hun levensduur bereikt hebben. Wij adviseren vooralsnog geen directe actie te ondernemen.

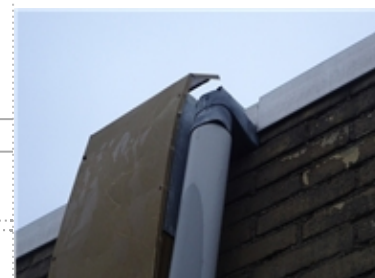
5211 HWA kunststof

K5GB04 Ondeugdelijk bevestigde leiding

Aansluiting hwa sluit niet aan op de stadsuitloop. Advies om dit te herstellen.

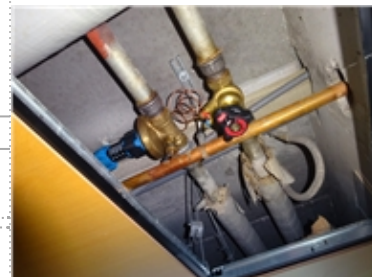
5310 Waterleidingnet algemeen

K5GV03 Verval meer dan 87,5% van de levensduur

Wij hebben aangenomen dat de waterleidingen tot op heden nog niet vervangen zijn. Dit houdt in dat de leidingen momenteel het einde van hun theoretische levensduur hebben bereikt. Er zijn vooralsnog geen klachten bekend. Wij adviseren vooralsnog geen directe actie te ondernemen.

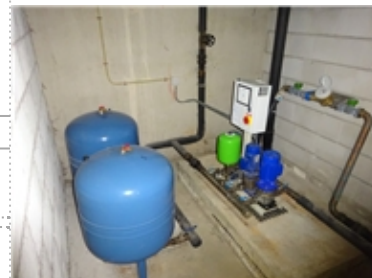
5314 Hydrofoor

K5GV03 Verval tussen 75%-87,5% van de levensduur

De waargenomen hydrofoorinstallatie heeft 87% van zijn theoretische levensduur bereikt. Wij adviseren vooralsnog geen directe actie te ondernemen.

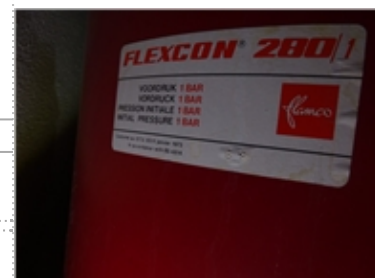
5600 Expansievaten warmtedistributie

K6GV03 Verval meer dan 87,5% van de levensduur

Het waargenomen expansievat heeft 87,5% van zijn theoretische levensduur bereikt. Er zijn geen klachten bekend. Wij adviseren vooralsnog geen directe actie te ondernemen.

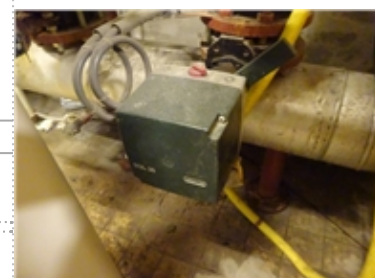
5600 Regelklep incl. stelmotor

K16GV03 Verval meer dan 87,5% van de levensduur

Wij hebben aangenomen dat de driewegklep het einde van zijn theoretische levensduur heeft bereikt. Er zijn vooralsnog geen klachten bekend. Wij adviseren vooralsnog geen directe actie te ondernemen.

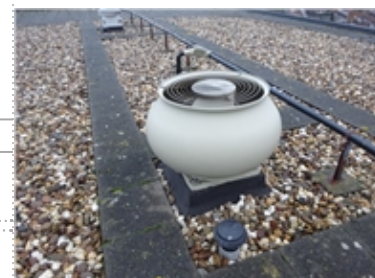
5721 Dakventilator algemeen

K14GV03 Verval meer dan 87,5% van de levensduur

Vervanging planmatig opgenomen.

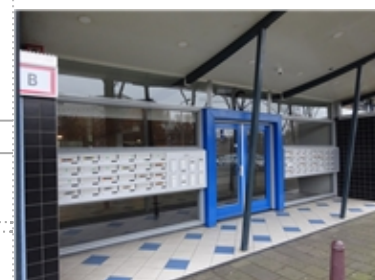
6422 Intercominstallaties entree

E12GV03 Verval meer dan 87,5% van de levensduur

Wij hebben aangenomen dat de intercominstallaties tot op heden nog niet vervangen zijn. Dit houdt in dat de intercominstallaties momenteel het einde van hun theoretische levensduur hebben bereikt. Er zijn vooralsnog geen klachten bekend. Wij adviseren vooralsnog geen directe actie te ondernemen.

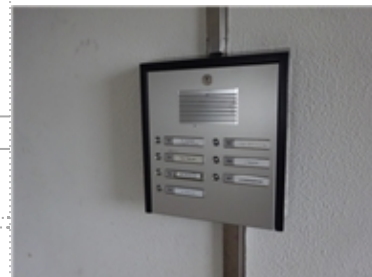
6422 Intercominstallaties binnen

E12GV03 Verval meer dan 87,5% van de levensduur

Wij hebben aangenomen dat de intercominstallatie 87,5% van zijn levensduur bereikt heeft. Er zijn geen klachten bekend. Wij adviseren vooralsnog geen directe actie te ondernemen.

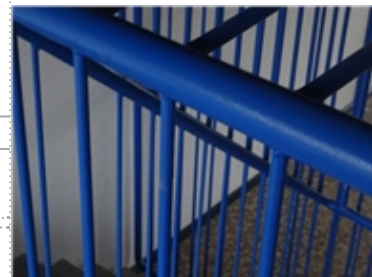
3411 Binnentraphek metaal

B4SM02 Beschadiging

Plaatselijk zijn er beschadigingen waargenomen. Gezien de omvang van het gebrek adviseren wij vooralsnog geen directe actie te ondernemen.

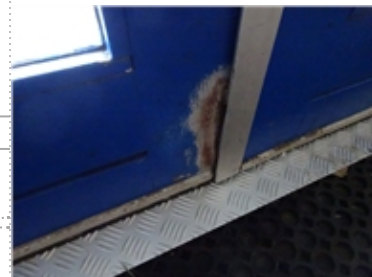
4600 Interieur; algemeen schilderwerk

B11SM01 Beschadiging

Herstelwerkzaamheden opgenomen in het planmatig onderhoud.

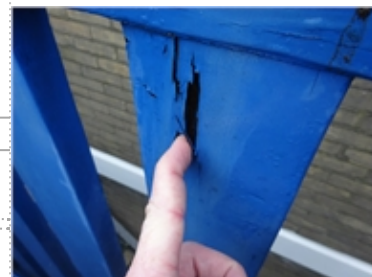
4634 Buitenschilderwerk balustrade hout dekkend

B11EM05 Afbladderen/houtrot

Plaatselijk houtrot en afbladderen van het verfsysteem. Direct herstel noodzakelijk.

Activiteit:	2022	Hvh	Totaal
Herstellen		1,00 pst	€ 1.513

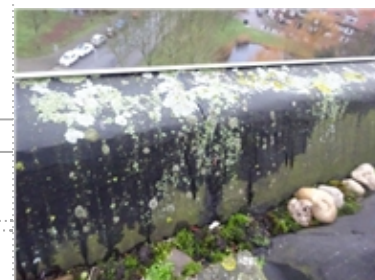
4710 Bit. randstrook incl. dakrandafwerking (trim/knelprofiel)

B6GA01 Aangroei mos, algen

Plaatselijk begroeiing mos en algen. Geen actie noodzakelijk. Vervanging dakrandafwerking planmatig opgenomen op korte termijn.

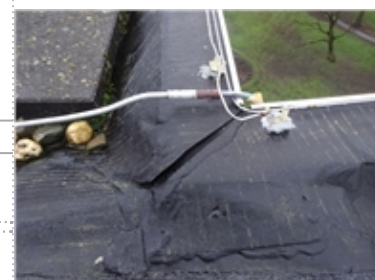
4710 Bit. randstrook incl. dakrandafwerking (trim/knelprofiel)

B6SC03 Openstaande verbindingen

Openstaande verbinding. Direct herstel noodzakelijk om lekkages te voorkomen.

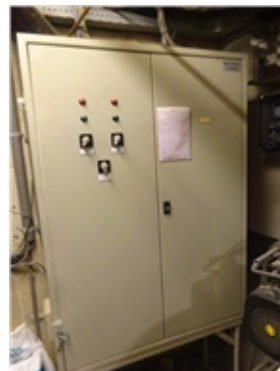
5820 Regelkast (totaal)

K17GV02 Verval meer dan 75% van de levensduur

Wij hebben aangenomen dat de regelkast het einde van hun theoretische levensduur heeft bereikt. Er zijn vooralsnog geen klachten bekend. Wij adviseren vooralsnog geen directe actie te ondernemen.

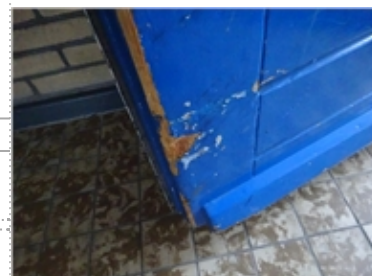
3120 Kozijn buiten hardhout incl. draaiende delen

B7SM02 Beschadiging kozijn

Activiteit:
 Herstellen
 Herstelwerk planmatig meegenomen met het schilderwerk.

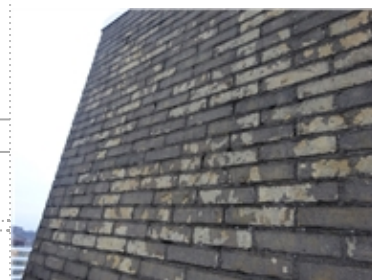
4111 Gevelafwerking voegwerk, platvol

B8EC01 Loszittend, onsamenhangend

Plaatselijk is er onsamenhangend voegwerk waargenomen. Gezien de omvang van het gebrek adviseren wij vooralsnog geen directe actie te ondernemen. Kosten zijn planmatig opgenomen.

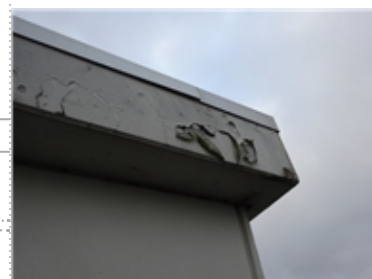
4628 Buitenschilderwerk betonconstructie

B11EM05 Afbladderen

Plaatselijk loskomend verfysteem. Lokaal herstellen van het verfysteem.

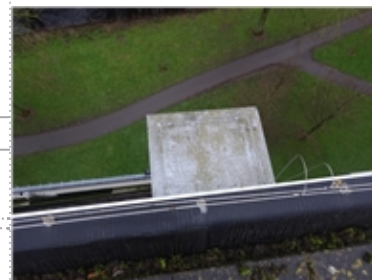
4628 Buitenschilderwerk muurafdekker

B11GA05 Vuil, aanslag, verkleuring

Herstel planmatig opgenomen met het vervolgsysteem.

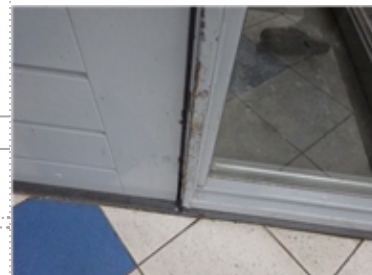
4631 Buitenschilderwerk kozijn en raam hout dekkend

B11SM01 Beschadiging

Herstelwerk planmatig opgenomen.

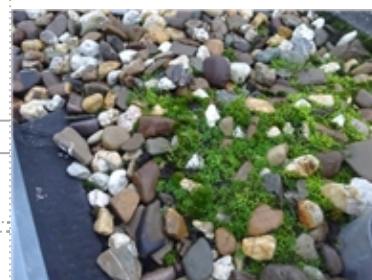
4710 Bitumineuze dakbedekking (incl. ballast) - grind/tegels

B6GA01 Aangroei mos, algen

Plaatselijk ernstige mos- en algengroei. Direct reinigen om gevolgschade te voorkomen.

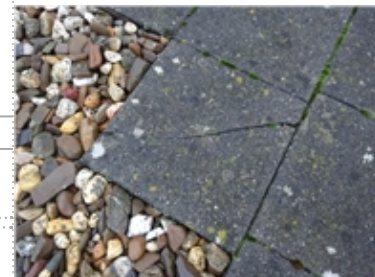
4710 Bitumineuze dakbedekking (incl. ballast) - grind/tegels

B6SM02 Beschadiging

Diverse gebroken tegels. Gebroken tegels vervangen.

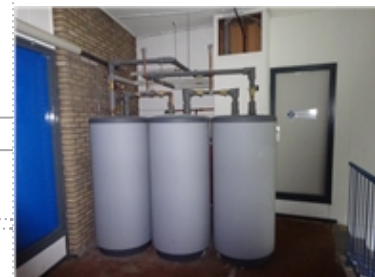
5322 Boiler indirect gestookt

K3GV01 Verval tussen 50%-75% van de levensduur

De indirect gestookte boilers hebben 60% van hun levensduur bereikt. Er zijn geen klachten bekend. Wij adviseren voorsnog geen directe actie te ondernemen.

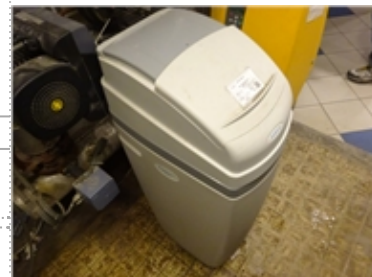
5350 Waterontharder pekel simplex/duplex

K10GV01 Verval tussen 50%-75% van de levensduur

De waargenomen waterontharder heeft 53% van zijn levensduur bereikt. Er zijn geen klachten bekend. Wij adviseren vooralsnog geen directe actie te ondernemen.

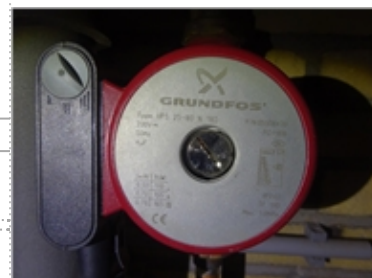
5531 Circulatiepompen koudedistributie

K7GV03 Verval tussen 50%-75% van de levensduur

De waargenomen circulatiepomp heeft 67% van zijn theoretische levensduur bereikt. Er zijn geen klachten bekend. Wij adviseren vooralsnog geen directe actie te ondernemen.

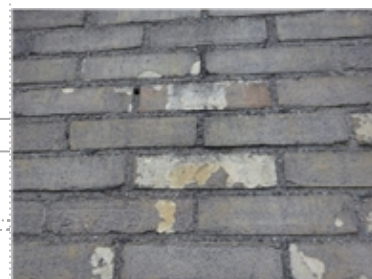
De toplaag van het metselwerk is door weersinvloeden aangetast. Om toekomstige vervolgschade te voorkomen hebben wij reinigen en hydrofoberen opgenomen in het planmatig onderhoud.

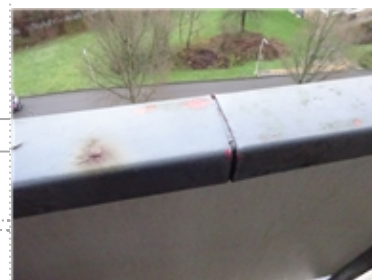
3410 Balustrade staal (incl.volkern beplating)

Roestvorming op diverse plekken waargenomen. Herstel bij aanbrengen vervolg verfsysteem planmatig opgenomen.

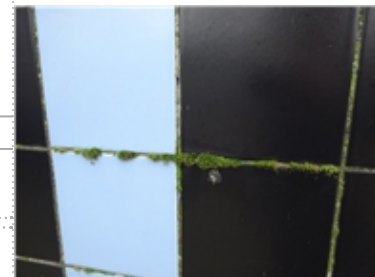
Mos- en algengroei op het voeg- en tegelwerk. Volledig reinigen van tegelwerk- en voegwerk.

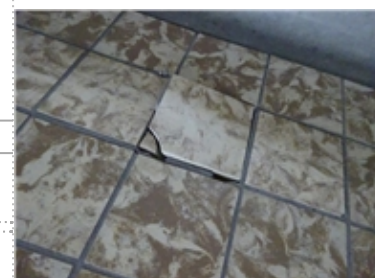
4322 Vloerafwerking keramische tegels

Lokaal herstel van losliggend vloertegelwerk.

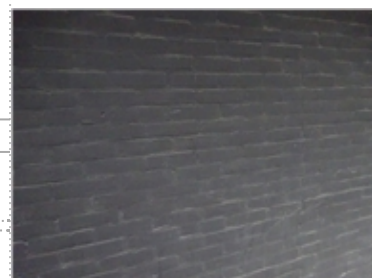
4621 Buitenschilderwerk metselwerk

B11GA05 Vuil, aanslag, verkleuring

Herstel planmatig opgenomen met het vervolgsysteem.

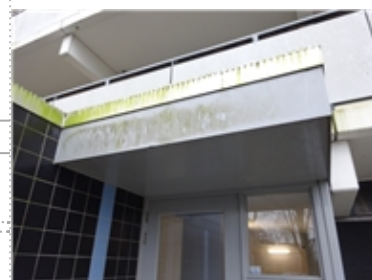
4641 Buitenschilderwerk boeiboord hout dekkend

B11GA05 Vuil, aanslag, verkleuring

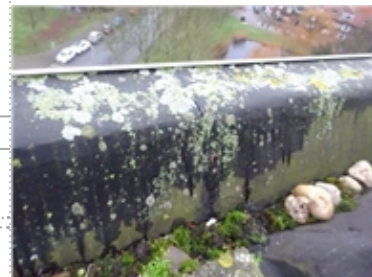
B6GA01 Aangroei mos, algen

Plaatselijk begroeiing mos en algen. Geen actie noodzakelijk. Vervanging dakrandafwerking planmatig opgenomen op korte termijn.

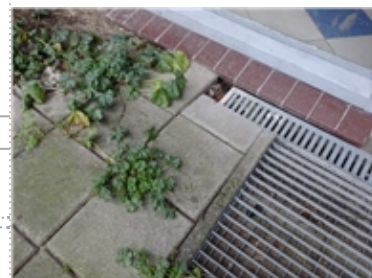
9041 Terreinverharding betontegels

B12SC06 Verzakking, kuilvorming

Lokaal herstel van het straatwerk. Herstelwerk planmatig opgenomen.

Activiteit:	2022	Hvh	Totaal
Herstellen		1,00 pst	€ 357
