# Bouwtechnische keuring

## Mecklenburgerstraat 1, Leiden

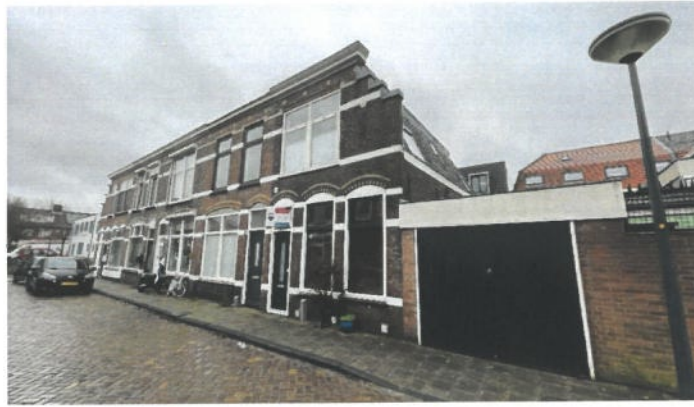
Hierdoor is er namelijk al een verhoogd vocht percentage gemeten aan de binnen zijde van de woning

Het advies is om via de huidige eigenaar te vragen of de buren dit willen herstellen om gevolg schade te voorkomen.

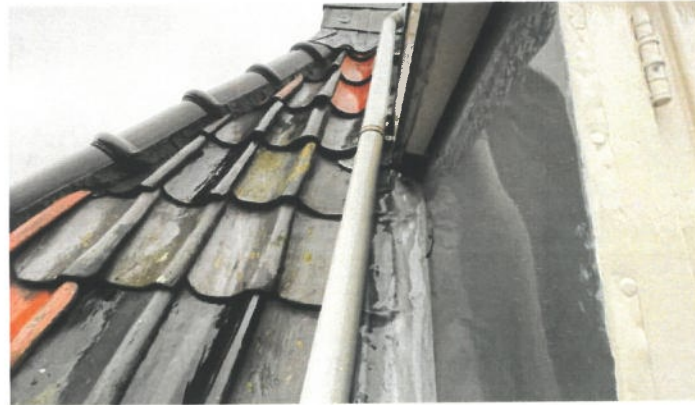
### Dakaansluiting van dakkapel zijwangen

De aansluiting en/of afdichting aan de zijkanten van de dakkapel met de aansluiting van het pannendak zijn gecontroleerd op gebreken. Door ouderdom van het lood is er een verhoogd risico op gebreken en ook een risico op inwateren met lekkage tot gevolg. Het vervangen van deze aansluiting en/of afdichting (lood of loodvervanger) wordt dan ook op termijn geadviseerd.

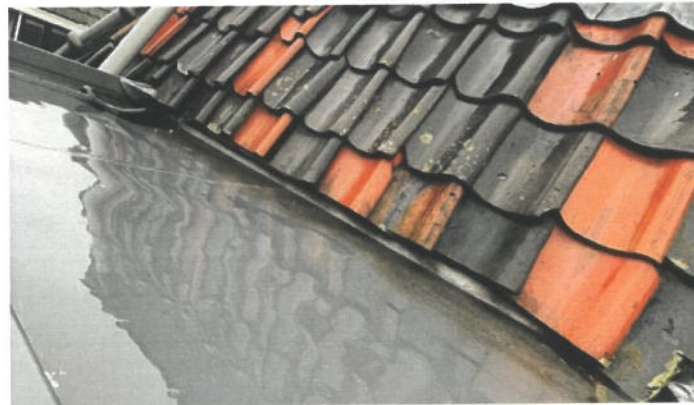
### Overige opmerkingen dakje

De loodslabbe op het platte dak van de dakkapel is gecontroleerd op gebreken, er zijn wat scheurtjes opgemerkt in de loodslabbe. Deze scheurtjes zijn te herstellen, waarna het lood weer meerdere jaren als bedoeld kan functioneren.

De rij dakpannen welke direct grenst aan de dakbedekking van de dakkapel hangt niet vrij van de dakbedekking. Dakpannen en dakbedekking moeten niet met elkaar in contact staan. Doordat de pannen nu 'rusten' op de dakbedekking zal schade ontstaan met lekkage als gevolg. De bedoelde onderste rij dakpannen kunnen hoger en vrij van de dakbedekking worden gemonteerd door onder de pannen een lat op voldoende dikte aan te brengen.

- Bij elke bouwmarkt zijn reparatiesets te koop om scheurtjes in lood te repareren, diverse (plak)band, bitumen plakmateriaal worden aangeboden.
- Bij gebreken aan loodslabbe's is het risico op inwateren (en lekkage) aanwezig. Let op dat gebreken op korte termijn worden hersteld.

- Voorzichtig met deze verbetering, mogelijk is een lekkage al aanwezig maar nog niet zichtbaar!
- Indien de pannen reeds volledig zijn verkleefd aan de dakbedekking kan juist bij het verwijderen van de pan een gebrek ontstaan aan de dakbedekking.

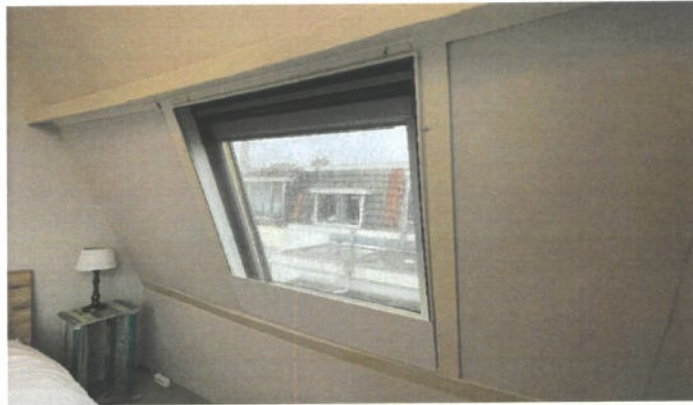
## Aansluitingen dakraam <=> dak

De aansluitingen (lood of loodvervanger) rond de dakopeningen zijn gecontroleerd, hieraan zijn grote gebreken opgemerkt. Reparatie of herstel lijkt niet meer mogelijk en/of heeft weinig zin. Een deskundige op dit gebied kan mogelijk nog een nieuwe aansluiting realiseren, zodat de levensduur van de dakramen kan worden verlengd. Afhankelijk van de kosten kan vervangen van het dakraam worden overwogen. Het geheel verkeert verder in een matige tot slechte conditie, actie is noodzakelijk.

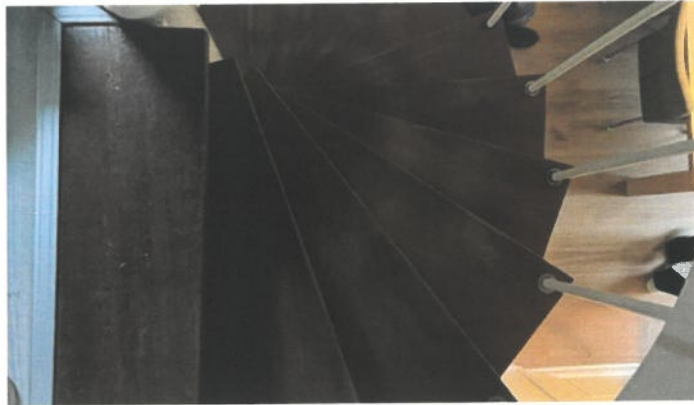
## Tragleuning

Er zijn gebreken aan de bevestiging van de tragleuning aan de leuninghouder. Dit dient te worden verbeterd door de bevestiging te vernieuwen. Hierna kan de leuning voor de bedoelde functionaliteit weer goed en veilig functioneren.

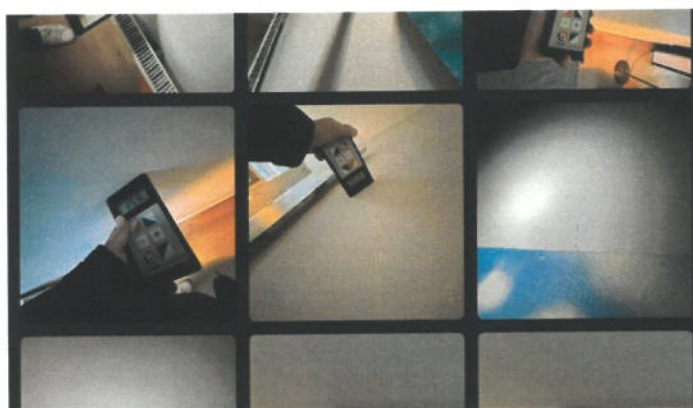
In de binnenmuren is beperkte scheurvorming aanwezig, deze hebben geen constructieve betekenis maar zijn het gevolg van thermische werkingen en spanningen van/in de verschillende materialen. Esthetisch herstel kan op enig moment worden uitgevoerd maar is niet noodzakelijk.

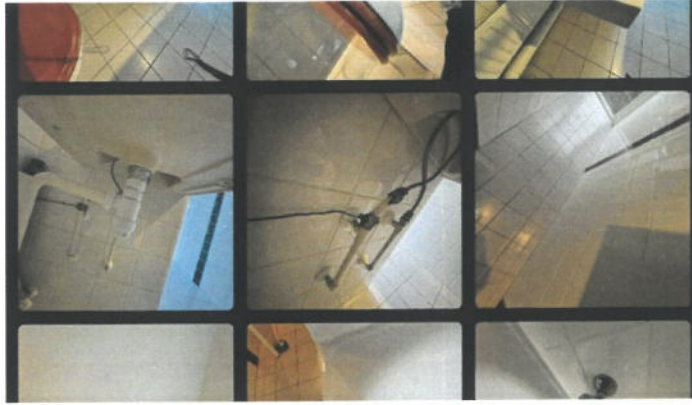
Er zijn defecten aan het bad, deze kan beter worden vervangen.

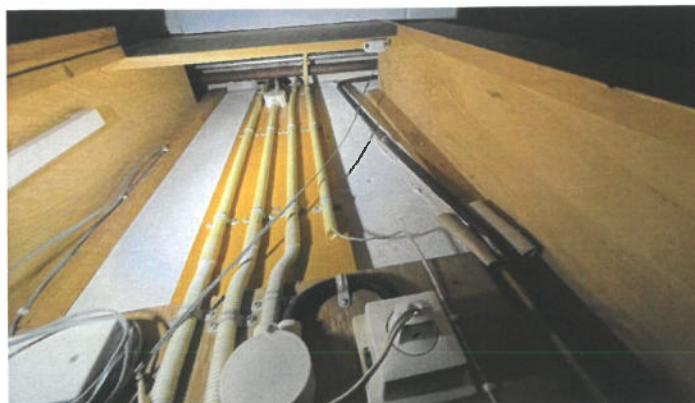
### Groepen en meterkast

Er is een zogenaamde stoppenkast aanwezig. Tegenwoordig worden deze elektrische installaties onderverdeeld onder zogenoemde 'groepen'. Daarmee wordt het geheel een stuk overzichtelijker en het vermogen gemakkelijker te verspreiden over de verschillende groepen. Daardoor wordt het ook direct een stuk functioneler en veiliger. Een stoppenkast met zekeringen kan relatief eenvoudig worden vervangen door een moderne groepenkast. Dit is niet noodzakelijk maar wel een aanrader.
