# Bouwkundig Rapport

**Lorentzkade 11  
2313 GB Leiden**

Op 6 mei 2025 heb ik een bouwkundig onderzoek uitgevoerd aan de Lorentzkade 11. Dat heb ik met veel genoegen en naar beste kunnen en weten gedaan. De resultaten van mijn bevindingen en adviezen vindt u terug in dit volledige bouwkundige rapport. Deze voldoet aan de NTA 8060:2021. Dit is de norm die een eenduidige methodiek beschrijft om de bouwkundige staat vast te leggen.

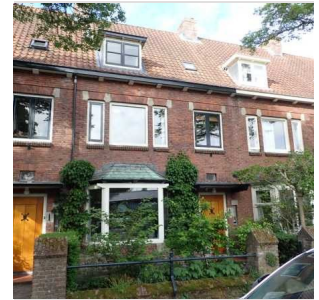
#### Risico inschatting van de fundering

Voor zover dit visueel waarneembaar was tijdens het onderzoek, zijn er geen bijzonderheden aan de woning aangetroffen die een probleem aan de fundering doen vermoeden.

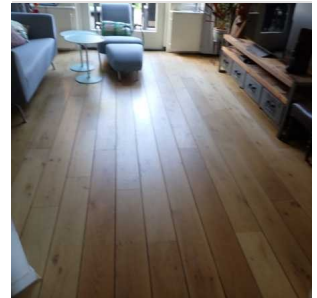
Tijdens het onderzoek is gebleken dat er geen toegang tot de kruipruimte aanwezig is. De vloeren zijn, waar mogelijk, alleen vanaf de bovenzijde geïnspecteerd. Er kan dus geen enkele uitspraak worden gedaan over de conditie van de onderzijde van de vloeren, de situatie in de kruipruimte en de conditie van eventueel aanwezig leidingwerk.

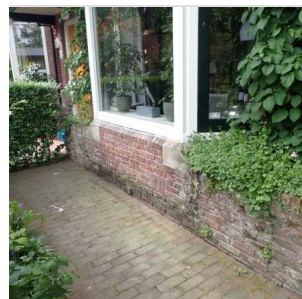
#### De conditie van het trasraam:

Het onderste deel van het trasraam verkeert in minder goede conditie. Deze is aangetast door vocht en groene uitslag. Ook is (beginnende) mosgroei aanwezig. Hier is een verhoogd risico op optrekkend vocht, wat juist door het trasraam voorkomen zou moeten worden. Na reiniging kan worden gezien of er gebreken zijn die hersteld moeten worden. Preventief zou in dit geval een smalle strook grind langs de gevel kunnen zorgen voor een mindere vochtbelasting.

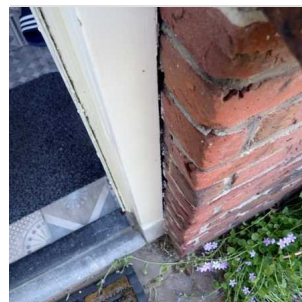
Er zijn, daar waar geïnspecteerd is, gebreken bij de tochtstrippen. Hierdoor is er meer tocht. Deze gebreken kunnen eenvoudig worden hersteld. Daar waar nodig moet de afdichting gerepareerd of vervangen worden.

Beoordeling: **Voldoende**

1 - 5 jaar: € 105

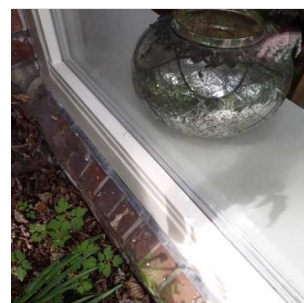
De aanwezige beglazing is gecontroleerd op lekkage en breuk, dit is niet opgemerkt. De beglazing verkeert in een goede conditie, er zijn geen gebreken opgemerkt. Het geheel kan functioneren.

Beoordeling: **Goed**

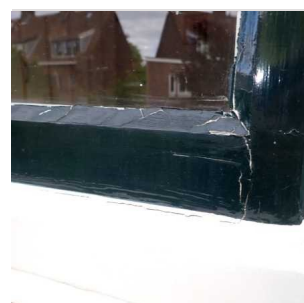
#### Conditie van het stopverf

Er zijn gebreken aan het stopverf. Indien de aansluiting tussen de beglazing en het kozijn in een slechte conditie verkeert kan vocht intreden en is er een hoog risico op niet zichtbare gebreken van binnenuit. De gebreken dienen te worden hersteld. Na herstel dient uiteraard ook het schilderwerk te worden uitgevoerd.

Beoordeling: **Voldoende**

1 - 5 jaar: € 195

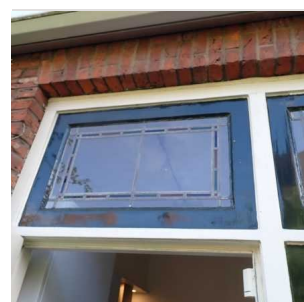
De aanwezige beglazing is gecontroleerd op lekkage en breuk, dit is niet opgemerkt. De beglazing verkeert in een goede conditie, er zijn geen gebreken opgemerkt. Het geheel kan functioneren.

Beoordeling: **Goed**

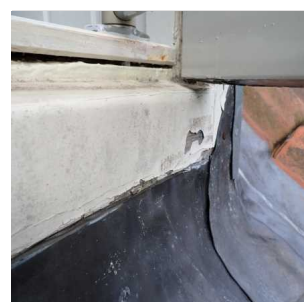
#### De conditie van het schilderwerk

Het schilderwerk behoeft aandacht. Professioneel onderhoud dient te worden uitgevoerd. Met name de gevoelige delen, zoals liggende delen en verbindingen, extra behandelen. Voor zover noodzakelijk inspectie en herstel van gebreken uitvoeren aan zwakke plekken.

Beoordeling: **Voldoende**

1 - 5 jaar: € 1.140

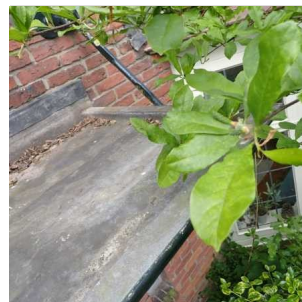
Het dak van de luifel en de afwerkingen inclusief de bedekking van de luifel zijn geïnspecteerd. Hierbij zijn geen gebreken opgemerkt. Het geheel verkeert in een voldoende conditie.

Beoordeling: **Goed**

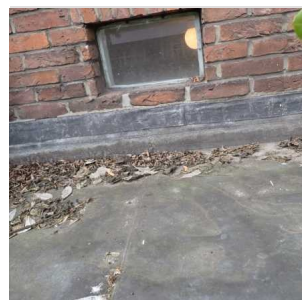
#### Conditie van de soldeernaden

De details (soldeernaden) van het zinkwerk verkeren in goede conditie. En zijn geen gebreken aangetroffen aan de bevestiging, de soldeernaden en de afwerkingen.

Beoordeling: **Goed**

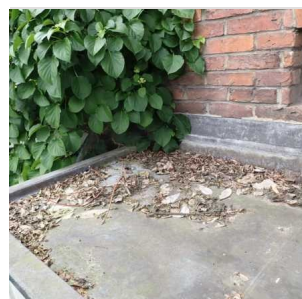
#### Conditie van het zinkwerk

Het zinkwerk op het dakvlak is geïnspecteerd. Hierbij zijn geen gebreken opgemerkt. Het geheel verkeert in een voldoende conditie.

Beoordeling: **Goed**

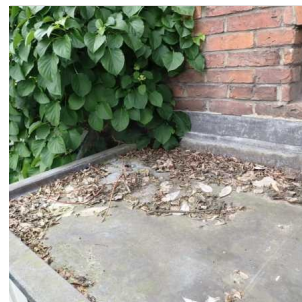
De afwerkingen, de waterkerende voorzieningen zijn geïnspecteerd. Hierbij zijn geen gebreken opgemerkt. Het geheel verkeert in een voldoende conditie.

Beoordeling: **Goed**

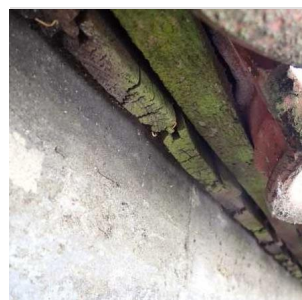
Het dakbeschot van het hoofddak verkeert in een toereikende conditie. Er zijn geen gebreken aan dit deel van het dak opgemerkt. Het dakbeschot is (voorzover dit waarneembaar was) deels en zeer plaatselijk geïnspecteerd. Het is in de meeste gevallen, i.v.m de afwerkingen onmogelijk om het hele dakvlak te inspecteren.

Beoordeling: **Goed**

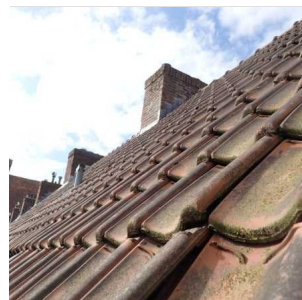
Er zijn tijdens de inspectie geen gebreken opgemerkt. Het dakbeschot is slechts deels en zeer plaatselijk geïnspecteerd. Het is vanzelf onmogelijk om het hele dakvlak te inspecteren. Er is geen doorzadeling zichtbaar.

Beoordeling: **Goed**

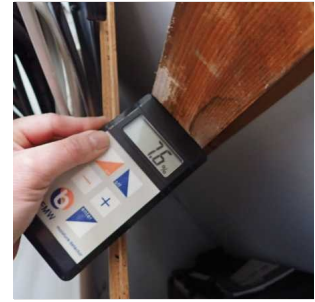
#### Niet actieve vochtplekken aangetroffen

Er zijn oude lekkage plekken waarneembaar. Esthetisch herstel conform de bestaande afwerking kan worden uitgevoerd. Oude of actieve lekkages kunnen de oorzaak zijn van tijdens de inspectie onzichtbare aantasting van het materiaal. Bij oude sporen van lekkage kan er reeds schade aanwezig zijn.

Beoordeling: **Voldoende**

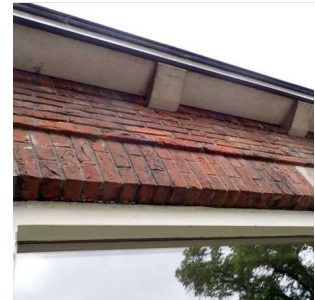
Er zijn geen gebreken aan de overstekken/ boeiboorden aangetroffen. Het geheel verkeert in voldoende conditie en kan functioneren. Uiteraard dient er wel regulier onderhoud te worden uitgevoerd. Dit onderhoud is afhankelijk van de huidige conditie, het materiaal en de kleur.

Beoordeling: **Goed**

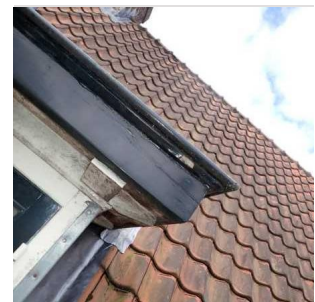
#### Het schilderwerk

Het schilderwerk behoeft aandacht. Professioneel onderhoud dient te worden uitgevoerd. Met name de gevoelige delen, zoals liggende delen en verbindingen, extra behandelen. Voor zover noodzakelijk inspectie en herstel van gebreken uitvoeren aan zwakke plekken.

Beoordeling: **Onvoldoende**

direct (3 - 12 mnd): € 720

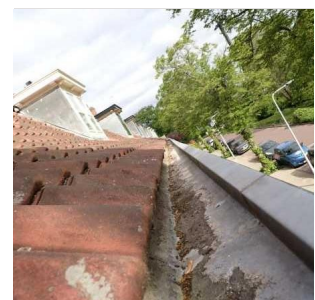
Voor zover visueel waarneembaar zijn er tijdens de inspectie geen afwijkingen aan dit onderdeel geconstateerd. Dit onderdeel / deze voorziening verkeert in goede conditie en kan functioneren. Het afschot van de goot is voldoende. In dit geval is het regelmatig onderhouden c.q. reinigen van de goot wel van belang.

Beoordeling: **Goed**

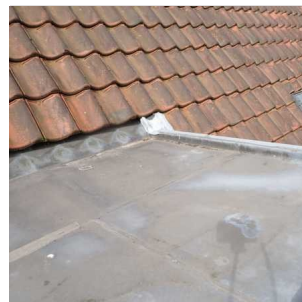
De dakbedekking van het dak en de randafwerking verkeren in een voldoende conditie. Het geheel is uitsluitend visueel geïnspecteerd. Hierbij zijn geen gebreken opgemerkt. Advies: regelmatig vuil en blad verwijderen. Tevens jaarlijks inspectie op gebreken uitvoeren.

Beoordeling: **Goed**

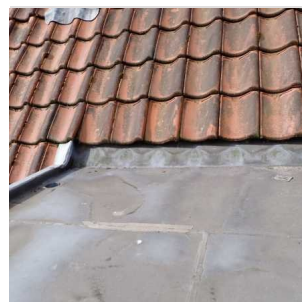
#### Beoordeling van het zinkwerk

Het zinkwerk op het dakvlak is geïnspecteerd. Hierbij zijn geen gebreken opgemerkt. Het geheel verkeert in een voldoende conditie.

Beoordeling: **Goed**

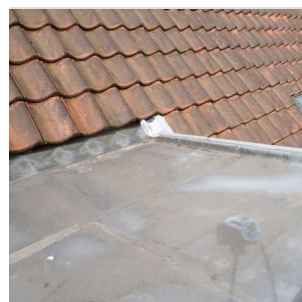
#### Conditie van de soldeernaden

De details van het zinkwerk verkeren in goede conditie. En zijn geen gebreken aangetroffen aan de bevestiging, de soldeernaden en de afwerkingen.

Beoordeling: **Goed**

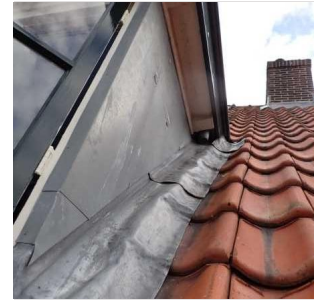
De loodstroken verkeren in een voldoende conditie. Hier zijn geen gebreken waargenomen. De overlap is voldoende. Het materiaal is van voldoende dikte. Het geheel kan functioneren als bedoeld. Controleer het loodwerk regelmatig en eventueel aankloppen daar waar nodig.

Beoordeling: **Goed**

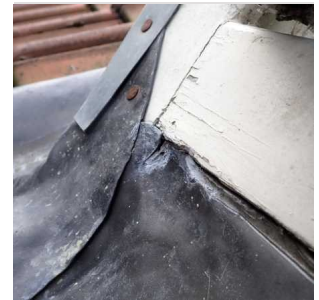
#### Lood komt los onder kozijn / zijwang

De loodervanger of het lood is losgekomen onder het kozijn of de zijwand. Dit is doorgaans niet eenvoudig te herstellen en vereist mogelijk de aanleg van nieuw lood of een geschikte loodervanger. Het vervangen van het lood of de loodervanger is arbeidsintensief.

Beoordeling: **Voldoende**

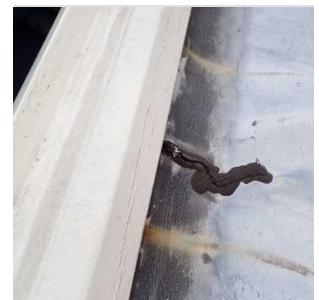
#### Scheuren in het materiaal

In het lood is scheurvorming aanwezig. Hiermee verliest het deels zijn functie en zal er lekkage ontstaan. Vooralsnog gaan we ervan uit dat door middel van reparatie de gebreken kunnen worden hersteld. Tot vervanging dient rekening gehouden te worden met hogere onderhoudskosten. Reparatie is in dit geval mogelijk met bijvoorbeeld een batuband of iets dergelijks.

Beoordeling: **Onvoldoende**

direct (3 - 12 mnd): € 360

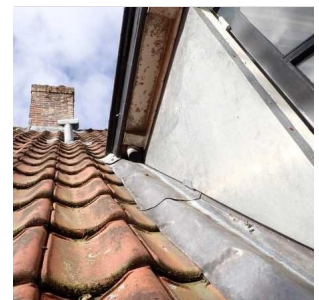
Er zijn geen gebreken aan de zijwangen van de dakkapel aangetroffen. Deze voorziening is in verband met de hoogte beperkt en alleen visueel (met hulpmiddelen) geïnspecteerd.

Beoordeling: **Goed**

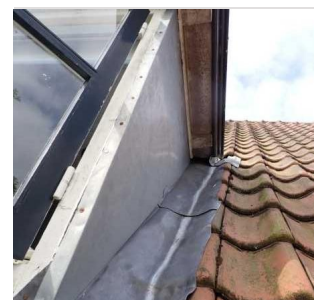
#### Conditie zinkwerk

Het zinkwerk van dit onderdeel is geïnspecteerd. Hierbij zijn geen gebreken opgemerkt. Het geheel verkeert in een voldoende conditie en kan functioneren.

Beoordeling: **Goed**

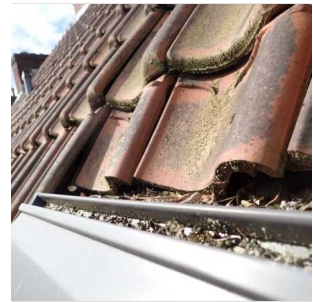
### Vervuiling

Beoordeling: **Voldoende**

1 - 5 jaar: € 90

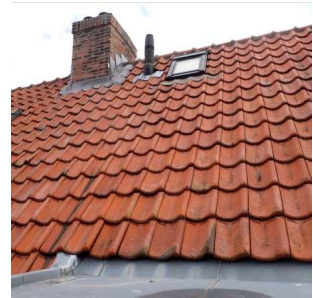
Voor zover visueel waarneembaar zijn er tijdens de keuring geen afwijkingen aan deze doorvoer geconstateerd. Deze doorvoer verkeert in goede conditie en kan functioneren. Het model van de dakdoorvoer en daarmee de aansluitingen met het dak zijn voldoende op elkaar afgestemd, de aansluitingen tussen doorvoer en dakbedekking is voldoende.

Beoordeling: **Goed**

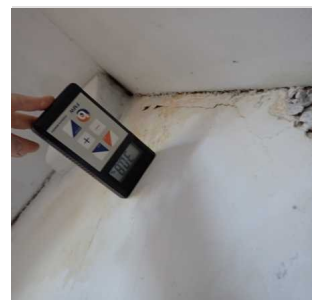
#### Vochtdoorslag

De schoorsteen slaat vocht door. Dit kan schade veroorzaken in achtergelegen materialen. Om het doorslaan van vocht te beperken dient het metselwerk van de schoorsteen worden geïmpregneerd.

Beoordeling: **Onvoldoende**

direct (3 - 12 mnd): € 550

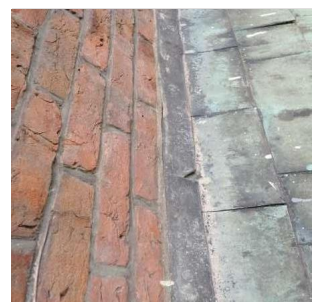
#### Scheurvorming lood

In het lood is scheurvorming aanwezig. Hiermee verliest het deels zijn functie en zal er lekkage ontstaan. Vooralsnog gaan we ervan uit dat door middel van reparatie de gebreken kunnen worden hersteld. Tot vervanging dient rekening gehouden te worden met hogere onderhoudskosten. Reparatie is in dit geval mogelijk met bijvoorbeeld een batuband of iets dergelijks.

Beoordeling: **Onvoldoende**

direct (3 - 12 mnd): € 180

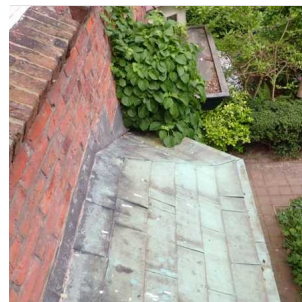
Het dakvlak, de afwerkingen inclusief de bedekking van de erker zijn geïnspecteerd. Hierbij zijn geen gebreken opgemerkt. Het geheel verkeert in een voldoende conditie.

Beoordeling: **Goed**

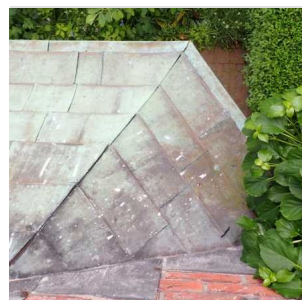
#### Conditie van de leisteen

De leistenen dakafwerking verkeert in een voldoende conditie, hieraan zijn geen gebreken opgemerkt. Het advies is om jaarlijks het dak te inspecteren, eventueel beginnende gebreken te herstellen.

Beoordeling: **Goed**

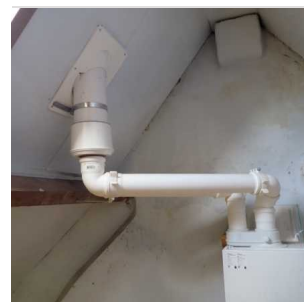
#### Situatie rookgasafvoer

Er zijn geen gebreken aan de bevestiging van de rookgasafvoer. De rookgasafvoer verkeert in goede conditie en kan functioneren.

Beoordeling: **Goed**

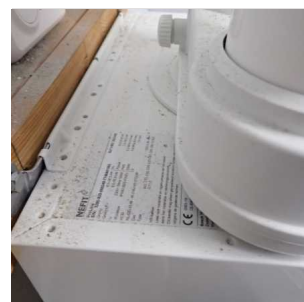
#### Technische levensduur

De warmteopwekker is ca. 6 jaar en heeft zijn technische levensduur (van ca. 15 jaar) nog niet bereikt. Deze kan met regulier onderhoud nog wel even mee.

Beoordeling: **Goed**
