# Bouwkundig Rapport

van het bouwkundig onderzoek  
uitgevoerd aan:

**4e Binnenvestgracht 17  
2311 NT Leiden**

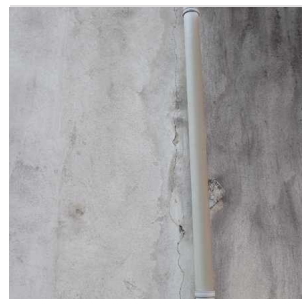
Het object is aan buitenzijde visueel bekeken of scheefstanden of verzakkingen aanwezig zijn. Hierbij wordt opgemerkt dat kleinere scheefstanden niet waargenomen kunnen worden. Ook begroeiingen en dergelijke kunnen een goed visueel beeld beïnvloeden en leiden tot geen of een verkeerde conclusie.

In dit geval is een minimale scheefstand of verzakking aan het object opgemerkt. De oorzaak van deze schade zou met de fundering te maken kunnen hebben, maar dat is niet vast te stellen tijdens deze beperkte inspectie. De situatie lijkt stabiel, maar dit geeft echter geen garantie voor de toekomst. Eventuele risico's zijn alleen via een nader onderzoek uit te sluiten.

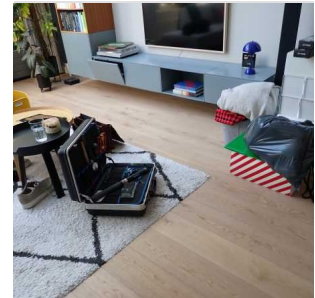
Tijdens het onderzoek is gebleken dat er geen toegang tot de kruipruimte aanwezig is. De vloeren zijn, waar mogelijk, alleen vanaf de bovenzijde geïnspecteerd. Er kan dus geen enkele uitspraak worden gedaan over de conditie van de onderzijde van de vloeren, de situatie in de kruipruimte en de conditie van eventueel aanwezig leidingwerk.

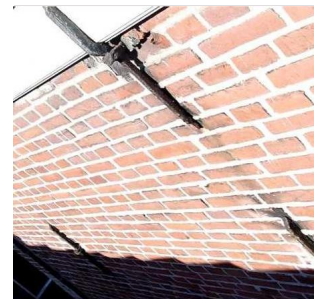
#### De gevelankers

De gevelankers dienen te worden onderhouden, het aanwezige roest en oude verflagen verwijderen. Roestend ijzer gaat uitzetten, er ontwikkelen zich tevens enorme krachten die zelfs scheurvorming in metselwerken of gevels kunnen doen ontstaan.

Beoordeling: **Onvoldoende**

direct (3 - 12 mnd): € 450

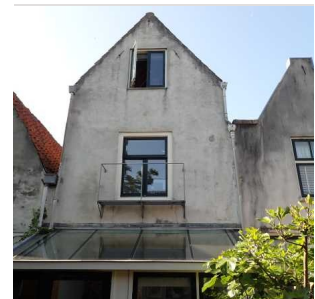
Voor zover visueel waarneembaar zijn er tijdens de keuring geen afwijkingen aan het stucwerk geconstateerd. Dit onderdeel / voorziening verkeert in goede conditie en kan functioneren.

Beoordeling: **Goed**

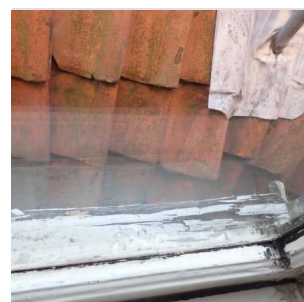
#### Houtrot / schade

Er zijn gebreken en/of houtrot aangetroffen. In dit geval dienen de gebreken en/ of het zichtbare houtrot te worden hersteld. Indien nodig moeten de onderdelen of het gehele element vervangen worden, waarna het geheel kan worden afgewerkt met een verfsysteem conform het bestaande werk. Vooralsnog is uitgegaan van herstel. Het is goed mogelijk dat bij groot onderhoud (schilderwerk) meer houtrot na de verwijdering van de verf zichtbaar wordt of aanwezig is.

Beoordeling: **Onvoldoende**

direct (3 - 12 mnd): € 440

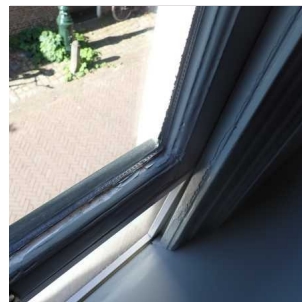
De aanwezige beglazing is gecontroleerd op lekkage en breuk, dit is niet opgemerkt. De beglazing verkeert in een goede conditie, er zijn geen gebreken opgemerkt. Het geheel kan functioneren.

Beoordeling: **Goed**

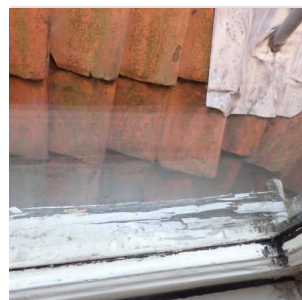
De aanwezige beglazing is gecontroleerd op lekkage en breuk, dit is niet opgemerkt. De beglazing verkeert in een goede conditie, er zijn geen gebreken opgemerkt. Het geheel kan functioneren.

Beoordeling: **Goed**

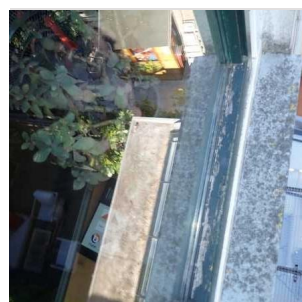
Het schilderwerk behoeft aandacht. Professioneel onderhoud dient te worden uitgevoerd. Met name de gevoelige delen, zoals liggende delen en verbindingen, extra behandelen. Voor zover noodzakelijk inspectie en herstel van gebreken uitvoeren aan zwakke plekken. Achtergevel 2e etage.

Beoordeling: **Onvoldoende**

direct (3 - 12 mnd): € 380

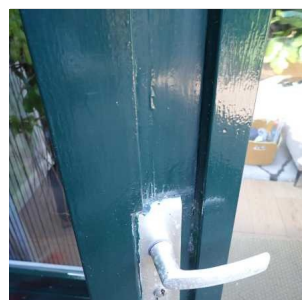
Het schilderwerk behoeft aandacht. Professioneel onderhoud dient te worden uitgevoerd. Met name de gevoelige delen, zoals liggende delen en verbindingen, extra behandelen. Voor zover noodzakelijk inspectie en herstel van gebreken uitvoeren aan zwakke plekken.

Beoordeling: **Voldoende**

1 - 5 jaar: € 570

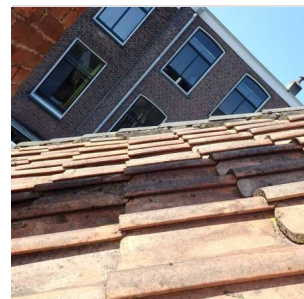
Er zijn plaatselijk gebreken aan de waterkerende afwerking (afwerking nokvorsten). Deze gebreken kunnen worden hersteld door het aanhelen van de gebreken conform het bestaande werk en eventueel onderdelen met schade en/of breuk vervangen.

Beoordeling: **Onvoldoende**

direct (3 - 12 mnd): € 180

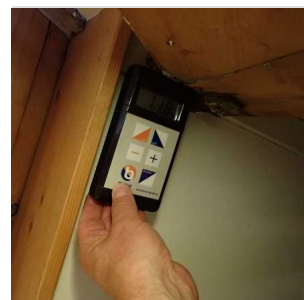
##### Niet actieve vochtplekken aangetroffen

Er zijn oude lekkage plekken waarneembaar. Esthetisch herstel conform de bestaande afwerking kan worden uitgevoerd. Oude of actieve lekkages kunnen de oorzaak zijn van tijdens de inspectie onzichtbare aantasting van het materiaal. Bij oude sporen van lekkage kan er reeds schade aanwezig zijn.

Beoordeling: **Voldoende**

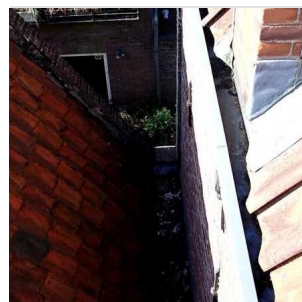
Het schilderwerk (zijgevel zijde) heeft aandacht. Professioneel onderhoud dient te worden uitgevoerd. Met name de gevoelige delen, zoals liggende delen en verbindingen, extra behandelen. Voor zover noodzakelijk inspectie en herstel van gebreken uitvoeren aan zwakke plekken.

Beoordeling: **Voldoende**

1 - 5 jaar: € 540

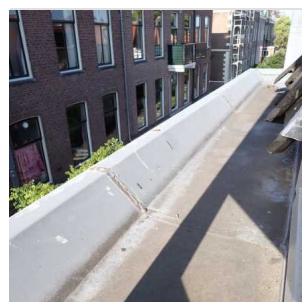
Het materiaal is oud en het einde van de technische levensduur is (bijna) bereikt. Hierdoor is er een hoger risico op schade.

Beoordeling: **Voldoende**

1 - 5 jaar: € 805

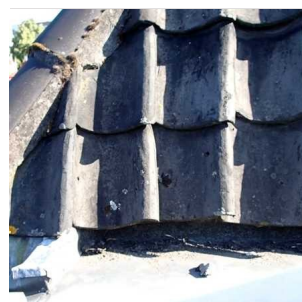
Het zink is oud en het einde van de technische levensduur is (bijna) bereikt. Hierdoor is er een verhoogd risico op lekkage. U dient er rekening mee te houden dat deze zinken bedekking vervangen dient te worden.

Beoordeling: **Voldoende**

1 - 5 jaar: € 600

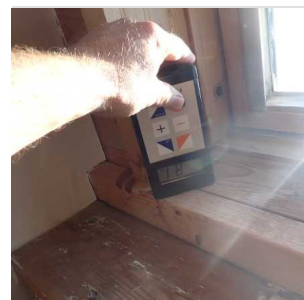
### Niet actieve vochtplekken

Aan of in de omgeving van het dakraam zijn sporen van vocht zichtbaar. Deze zijn, voor zover we hebben kunnen vaststellen, niet meer actief. Sporen van vocht bij dakramen, dakluiken e.d. worden vaak (buiten echte lekkages om) ook veroorzaakt door condensatie, druipt- of lekwater, of door een dakraam dat openstaat tijdens regen.

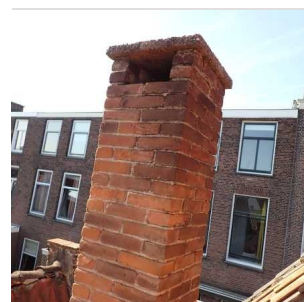
Beoordeling: **Voldoende**

1 - 5 jaar: € 190

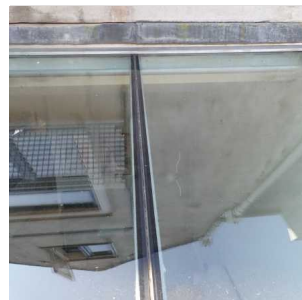
Beoordeling: **Onvoldoende**

direct (3 - 12 mnd): € 360

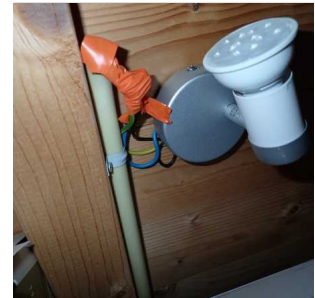
### Amateuristische aanpassingen

Beoordeling: **Onvoldoende**

direct (3 - 12 mnd): € 115

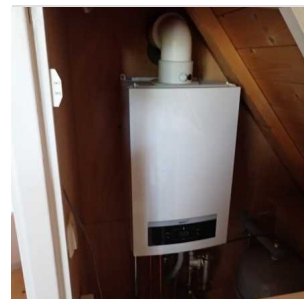
Beoordeling: **Onvoldoende**

direct (3 - 12 mnd): € 260

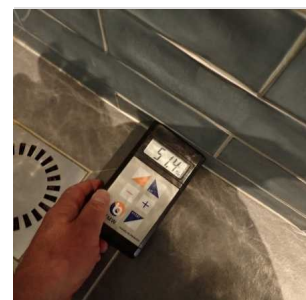
Vocht gemeten

Beoordeling: **Onvoldoende**

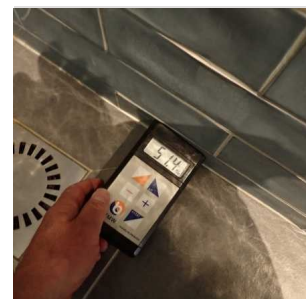
Beoordeling: **Onvoldoende**

direct (3 - 12 mnd): € 260

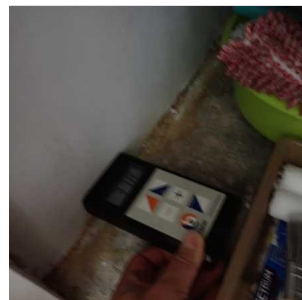
#### Vochtplekken in de vloer

Beoordeling: **Voldoende**

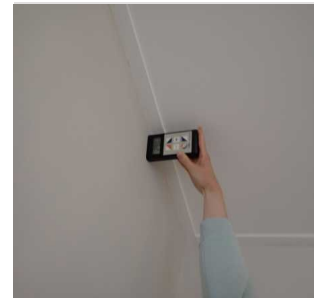
Beoordeling: **Onvoldoende**
