# Bouwkundig Rapport

**Cosijnstraat 10  
2313 NC Leiden**

Op 16 juni 2025 heb ik een bouwkundig onderzoek uitgevoerd aan de Cosijnstraat 10. Dat heb ik met veel genoegen en naar beste kunnen en weten gedaan. De resultaten van mijn bevindingen en adviezen vindt u terug in dit volledige bouwkundige rapport. Deze voldoet aan de NTA 8060:2021. Dit is de norm die een eenduidige methodiek beschrijft om de bouwkundige staat vast te leggen.

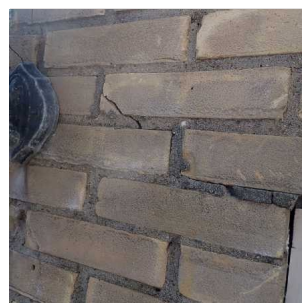
#### Scheurvorming

Er is scheurvorming aanwezig in de gevel. Om verdere schade, zoals inwateren, te voorkomen is herstel noodzakelijk. Indien er aanwijzingen zijn voor een constructief gebrek, wordt in het rapport nader onderzoek aanbevolen.

Beoordeling: **Onvoldoende**

direct (3 - 12 mnd): € 570

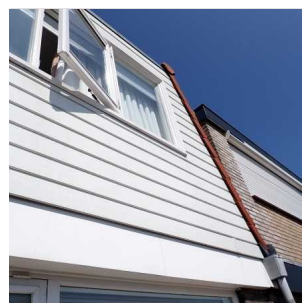
Voor zover visueel waarneembaar zijn er tijdens de keuring geen afwijkingen aan het materiaal geconstateerd. Dit onderdeel / voorziening verkeert in goede conditie en kan functioneren.

Beoordeling: **Goed**

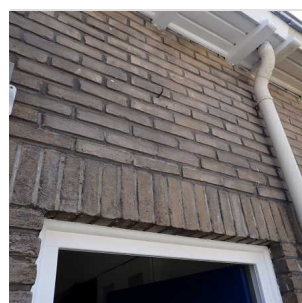
#### Conditie rollagen & lateien

Voor zover visueel waarneembaar zijn er tijdens de keuring geen afwijkingen aan dit constructieve onderdeel geconstateerd. Dit element verkeert in goede conditie kan functioneren.

Beoordeling: **Goed**

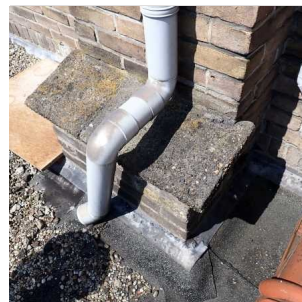
Voor zover visueel waarneembaar zijn er tijdens de keuring geen afwijkingen aan deze muurafdekker geconstateerd. Dit element verkeert in goede conditie en kan functioneren.

Beoordeling: **Goed**

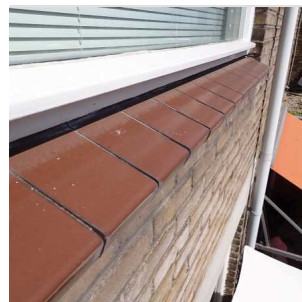
Voor zover visueel waarneembaar zijn er tijdens de inspectie geen afwijkingen aan de waterkerende voorziening geconstateerd. Dit onderdeel / voorziening verkeert in goede conditie en kan functioneren.

Beoordeling: **Goed**

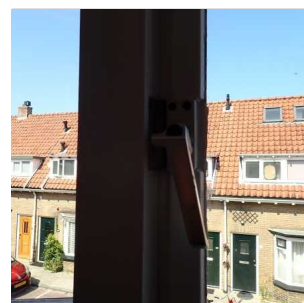
Beoordeling: **Onvoldoende**

direct (3 - 12 mnd): € 120

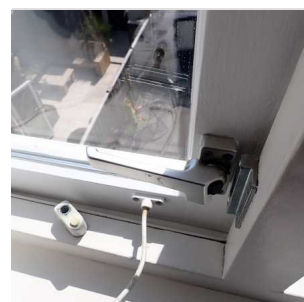
#### Het hang- en sluitwerk

Het hang- en sluitwerk is gecontroleerd. Het materiaal functioneert (deels) niet goed. Regulier onderhoud aan hang- en sluitwerk moet jaarlijks uitgevoerd worden, zoals (indien nodig) het intikken van de scharnierpennen en het aanbrengen van smeerolie op draaiende delen. Enkele gebreken zijn opgemerkt. In dit geval moeten de gebreken hersteld en onderdelen vervangen worden.

Beoordeling: **Voldoende**

1 - 5 jaar: € 135

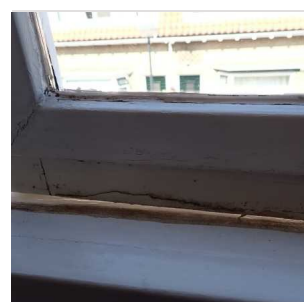
#### Houtrot / schade

Er zijn gebreken en/of houtrot aangetroffen. In dit geval dienen de gebreken en/ of het zichtbare houtrot te worden hersteld. Indien nodig moeten de onderdelen of het gehele element vervangen worden, waarna het geheel kan worden afgewerkt met een verfsysteem conform het bestaande werk. Vooralsnog is uitgegaan van herstel. Het is goed mogelijk dat bij groot onderhoud (schilderwerk) meer houtrot na de verwijdering van de verf zichtbaar wordt of aanwezig is.

Beoordeling: **Onvoldoende**

direct (3 - 12 mnd): € 440

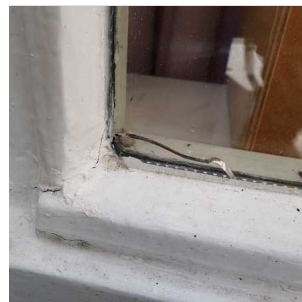
Beoordeling: **Onvoldoende**

direct (3 - 12 mnd): € 540

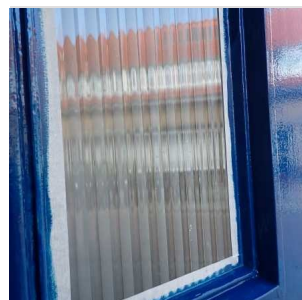
#### Conditie

De aanwezige beglazing is gecontroleerd op lekkage en breuk, dit is niet opgemerkt. De beglazing verkeert in een goede conditie, er zijn geen gebreken opgemerkt. Het geheel kan functioneren.

Beoordeling: **Goed**

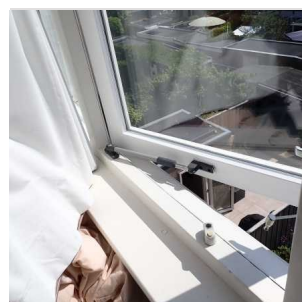
### De conditie van het schilderwerk

Het schilderwerk verkeert in een goede conditie. De kleur en weersinvloeden kunnen de kwaliteit van het schilderwerk beïnvloeden. Het is van belang dat er regulier onderhoud aan het schilderwerk wordt uitgevoerd. Met name de liggende delen per 2 jaar inspecteren en waar nodig onderhouden.

Beoordeling: **Goed**

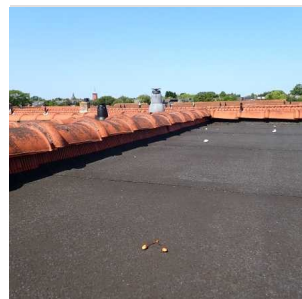
Het dakvlak, de afwerkingen inclusief de bedekking van het hoofdgebouw zijn geïnspecteerd. Hierbij zijn geen gebreken opgemerkt. Het geheel verkeert in een voldoende conditie. Het advies is om jaarlijks de dakbedekking te inspecteren en de bevestiging van eventueel losse onderdelen te herstellen.

Beoordeling: **Goed**

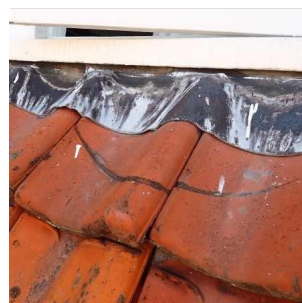
##### Eerder uitgevoerde reparatie(s)

Er zijn reeds meerdere reparaties uitgevoerd. Het geheel kan op dit moment goed functioneren, maar op langere termijn en/of bij het ontstaan van nieuwe gebreken dient het materiaal te worden vervangen. Vooralsnog wordt dit op korte termijn niet verwacht.

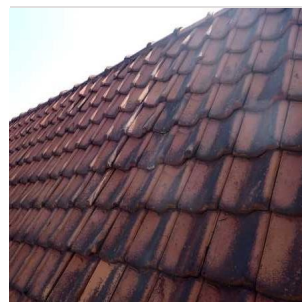
##### Vervuiling

Beoordeling: **Voldoende**

1 - 5 jaar: € 350

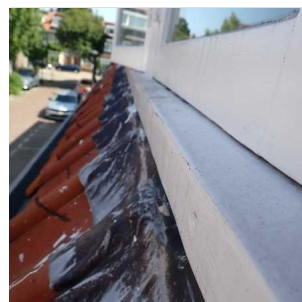
De loodstroken verkeren (deels) in onvoldoende staat en de technische levensduur is bereikt. Indien er momenteel geen actieve lekkages zijn, kan het vervangen van de loodstroken mogelijk nog even worden uitgesteld. Echter, het is raadzaam om rekening te houden met het vervangen van de loodstroken, gezien het verhoogde risico op lekkage en de mogelijke gevolgschade.

Beoordeling: **Voldoende**

1 - 5 jaar: € 550

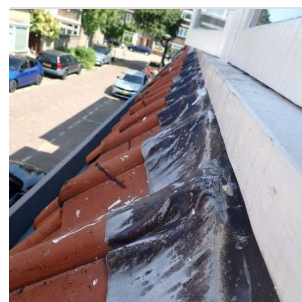
#### Té lange stroken lood

Beoordeling: **Onvoldoende**

direct (3 - 12 mnd): € 105

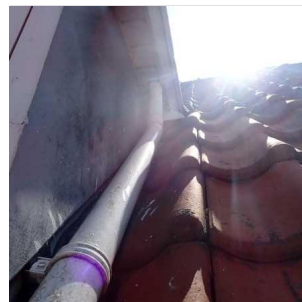
Beoordeling: **Voldoende**

1 - 5 jaar: € 460

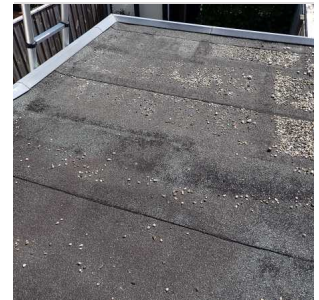
Beoordeling: **Voldoende**

1 - 5 jaar: € 900

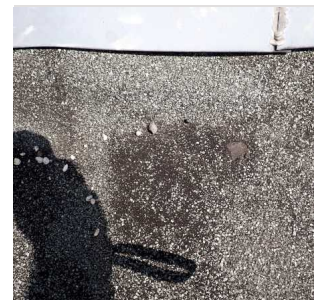
Montage van de dakbedekking

Beoordeling: **Onvoldoende**

direct (3 - 12 mnd): € 180

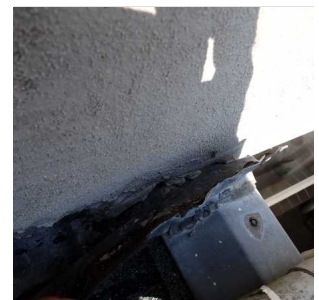
## Dak van aanbouw - Waterkerende voorziening

Beoordeling: **Onvoldoende**

direct (3 - 12 mnd): € 240

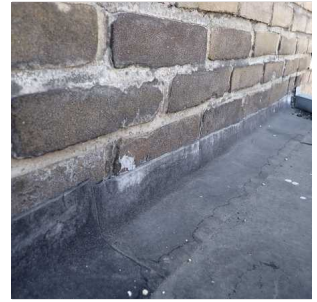
## Dak van erker - Waterkerende voorziening

Beoordeling: **Onvoldoende**

direct (3 - 12 mnd): € 325

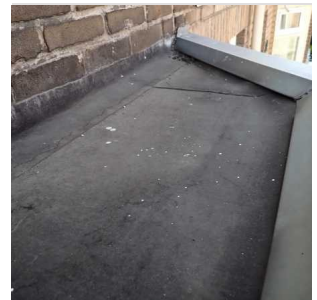
Beoordeling: **Voldoende**

1 - 5 jaar: € 450

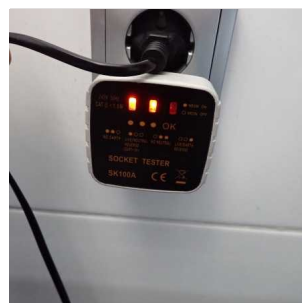
## Elektra - Randaarding

Beoordeling: **Onvoldoende**

direct (3 - 12 mnd): € 260

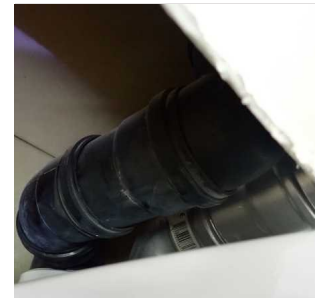
#### Situatie rookgasafvoer

Er zijn gebreken aan de bevestiging en/of er is foutief materiaal gebruikt en/of er ontbreken zaken rondom de rookgasafvoer en/of luchttoevoer. Dit is een verhoogd risico voor de veiligheid en gezondheid.

Beoordeling: **Onvoldoende**

direct (3 - 12 mnd): € 350

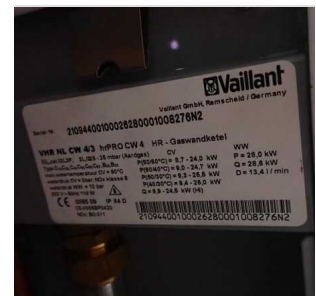
#### Technische levensduur

De warmteopwekker is ca. 16 jaar en heeft zijn technische levensduur bereikt. Uitgaande van een technische levensduur van 15 jaar dient er rekening mee te worden gehouden dat deze vervangen zal moeten worden. Kosten zijn indicatief.

Beoordeling: **Onvoldoende**

direct (3 - 12 mnd): € 2.750

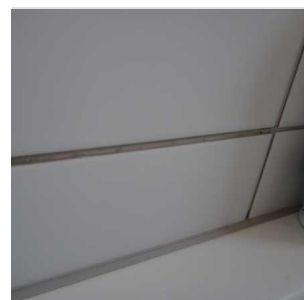
De conditie van het voegwerk

Beoordeling: **Onvoldoende**

direct (3 - 12 mnd): € 165

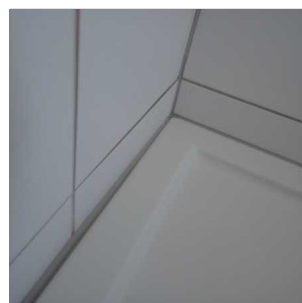
Vocht gemeten

Beoordeling: **Onvoldoende**

direct (3 - 12 mnd): € 130

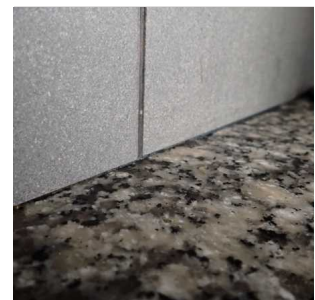
#### Kitafwerkingen

Beoordeling: **Onvoldoende**

direct (3 - 12 mnd): € 100

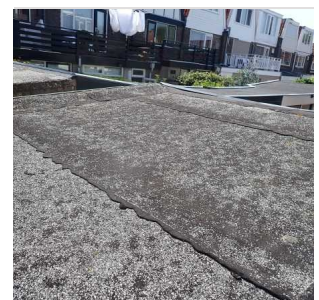
## Daken - Dakbedekking

1 - 5 jaar: € 630

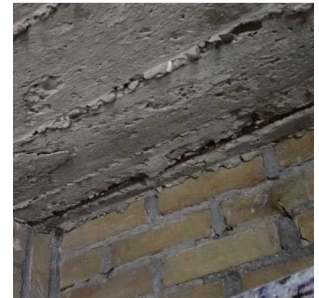
## Daken - Dakconstructie

direct (3 - 12 mnd): € 540

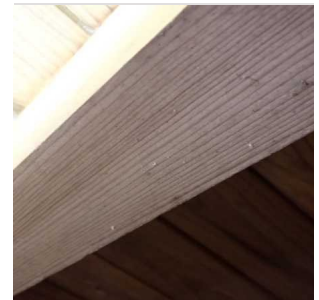
#### Actieve houtworm

direct (3 - 12 mnd): € 395

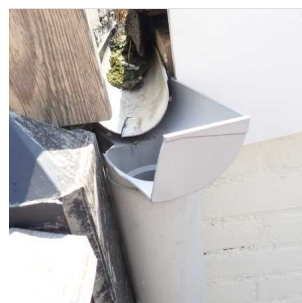
#### Schilderwerk

direct (3 - 12 mnd): € 90
