# Bouwkundig Rapport

**De Goejestraat 26  
2313 NW Leiden**

**Perfectkeur**

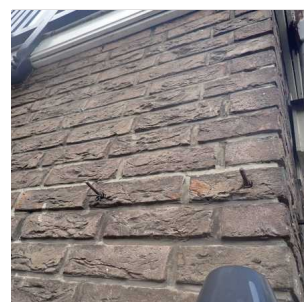
Beoordeling: **Onvoldoende**

direct (3 - 12 mnd): € 85

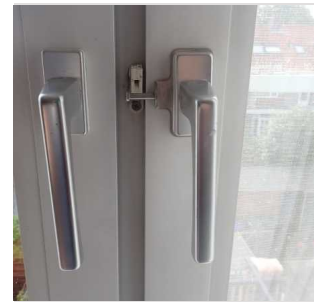
Het hang- en sluitwerk is gecontroleerd. Het materiaal functioneert (deels) niet goed. Regulier onderhoud aan hang- en sluitwerk moet jaarlijks uitgevoerd worden, zoals (indien nodig) het intikken van de scharnierpennen en het aanbrengen van smeerolie op draaiende delen. Enkele gebreken zijn opgemerkt. In dit geval moeten de gebreken hersteld en onderdelen vervangen worden.

Beoordeling: **Voldoende**

1 - 5 jaar: € 135

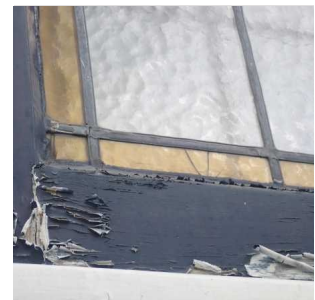
#### Breuk in beglazing

Beoordeling: **Onvoldoende**

direct (3 - 12 mnd): € 240

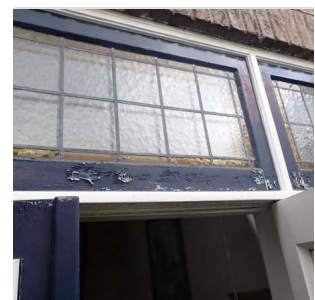
Het schilderwerk behoeft aandacht. Professioneel onderhoud dient te worden uitgevoerd. Met name de gevoelige delen, zoals liggende delen en verbindingen, extra behandelen. Voor zover noodzakelijk inspectie en herstel van gebreken uitvoeren aan zwakke plekken.

Beoordeling: **Onvoldoende**

direct (3 - 12 mnd): € 1.235

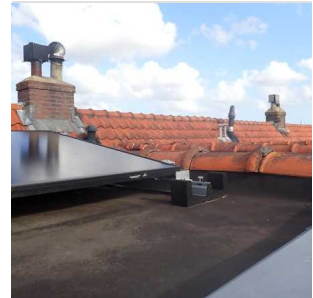
Het materiaal is gedateerd, er is schade, of de technische levensduur is bereikt. Door de verminderde conditie van de dakbedekking bestaat er een verhoogd risico op lekkages en/of vervolgschade aan de dakconstructie. Vervanging van de bedekking is op (korte) termijn noodzakelijk.

Beoordeling: **Voldoende**

1 - 5 jaar: € 1.000

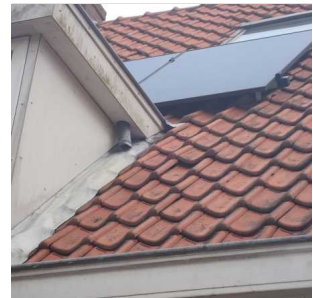
De dekking van het pannendak is niet optimaal en vormt een verhoogd risico op lekkage, zeker bij slagregen of stuifsnieuw. Naast het reguliere onderhoud adviseren we per direct het dak te controleren op gebreken, daar waar nodig een pan vervangen en/of qua dekking corrigeren (recht leggen).

Beoordeling: **Onvoldoende**

direct (3 - 12 mnd): € 90

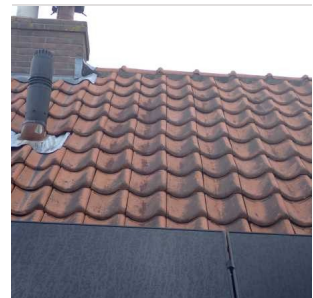
##### Vervuiling

Beoordeling: **Voldoende**

1 - 5 jaar: € 140

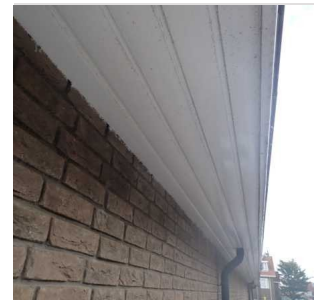
Het lijkt erop dat de ruimtes achter het materiaal onvoldoende of matig zijn geventileerd. Dit zou in de constructie kunnen leiden tot condensvorming met mogelijk gebreken tot gevolg. Visueel is dit ten tijde van de inspectie niet waar te nemen, ook is hier geen zekerheid over te geven. Preventief kan deze ventilatie alsnog en eenvoudig worden aangebracht middels het boren van gaten en plaatsen van roostertjes.

Beoordeling: **Onvoldoende**

direct (3 - 12 mnd): € 160

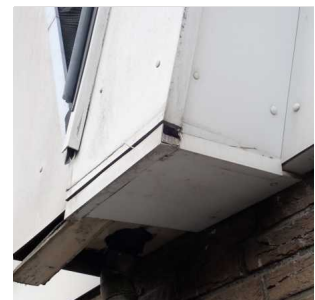
De bevestiging van het materiaal is niet optimaal. Ook kan het zijn dat het onderliggende grondhout gebreken vertoont. De bevestiging dient te worden verbeterd conform de bevestigingsvoorschriften van het product. Daarbij kunnen onvoorziene kosten optreden.

Beoordeling: **Onvoldoende**

direct (3 - 12 mnd): € 220

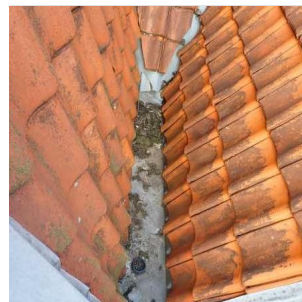
De goot is vervuild. Hierdoor wordt de waterafvoer gehinderd en kan die op enig moment zelfs geheel onmogelijk worden, waardoor uiteraard overlopen en/of lekkages gaan ontstaan. De vervuiling dient uit de goten te worden verwijderd.

Beoordeling: **Onvoldoende**

direct (3 - 12 mnd): € 85

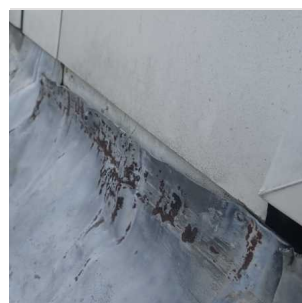
Meerder loodwerk komt los onder het kozijn/de zijwand. Hier is meestal geen eenvoudig herstel mogelijk en moet nieuw lood worden aangebracht. Een dergelijke vervanging van lood is zeer arbeidsintensief en is dus een ingrijpende operatie. Het deel arbeidskosten om dit te realiseren is zeer fors. De huidige situatie is niet afwaterend en veroorzaakt een lekkage.

Beoordeling: **Slecht**

direct (0 - 2 mnd): € 120

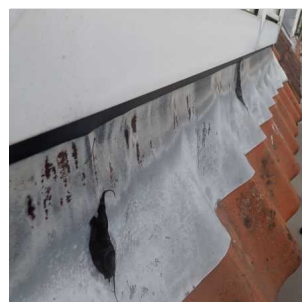
#### Té lange stroken lood

Beoordeling: **Onvoldoende**

direct (3 - 12 mnd): € 105

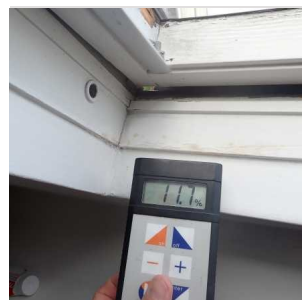
Aan of in de omgeving van het dakraam zijn sporen van vocht zichtbaar. Deze zijn, voor zover we hebben kunnen vaststellen, niet meer actief. Sporen van vocht bij dakramen, dakluiken e.d. worden vaak (buiten echte lekkages om) ook veroorzaakt door condensatie, druipt- of lekwater, of door een dakraam dat openstaat tijdens regen.

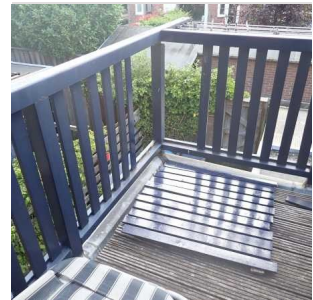
#### De conditie van de balustrade

Beoordeling: **Onvoldoende**

direct (3 - 12 mnd): € 280

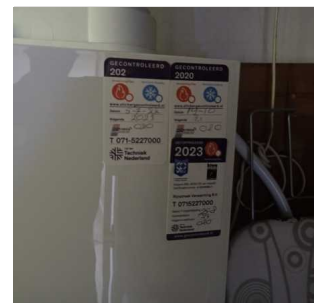
#### Onderhoud

Beoordeling: **Onvoldoende**

direct (3 - 12 mnd): € 260

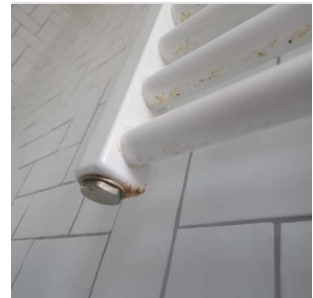
### Roestvorming

De radiator, een onderdeel van het systeem, is aangetast door roestvorming. Om doorroesten te voorkomen adviseren wij u de roest te verwijderen, het materiaal goed blank te schuren en het met de juiste middelen te voorzien van primer en aflak. Mocht herstel niet meer mogelijk zijn dan dient de radiator te worden vervangen. Houd dan rekening met hogere kosten.

Beoordeling: **Voldoende**

1 - 5 jaar: € 90

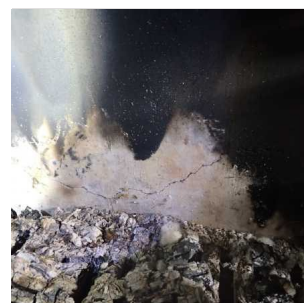
### Scheurvorming achterwand

Beoordeling: **Voldoende**

1 - 5 jaar: € 180

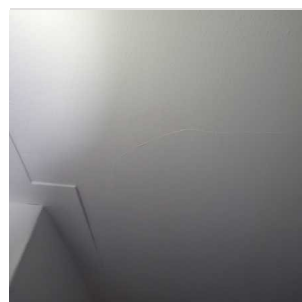
#### Scheurvorming

Beoordeling: **Voldoende**
