Bouwtechnische keuring

Heemraadlaan 52, Leiderdorp

Keuring is uitgevoerd door Jeroen Vogt - Homekeur BV voor VERRA Real Estate Den Haag | 07 oktober 2022 09:00

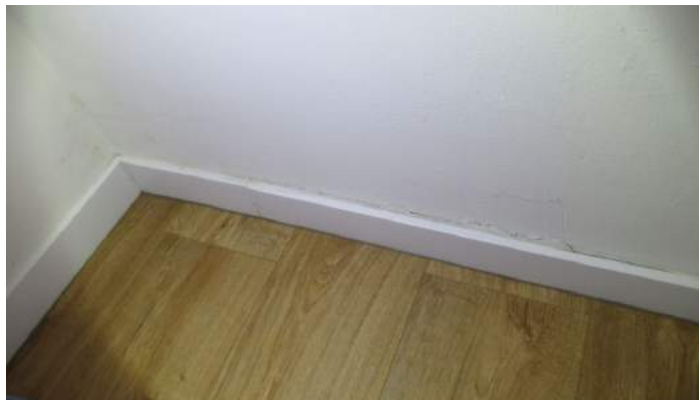
In de binnenmuren is beperkte scheurvorming aanwezig, deze hebben geen constructieve betekenis maar zijn het gevolg van thermische werkingen en spanningen van/in de verschillende materialen. Esthetisch herstel kan op enig moment worden uitgevoerd maar is niet noodzakelijk.

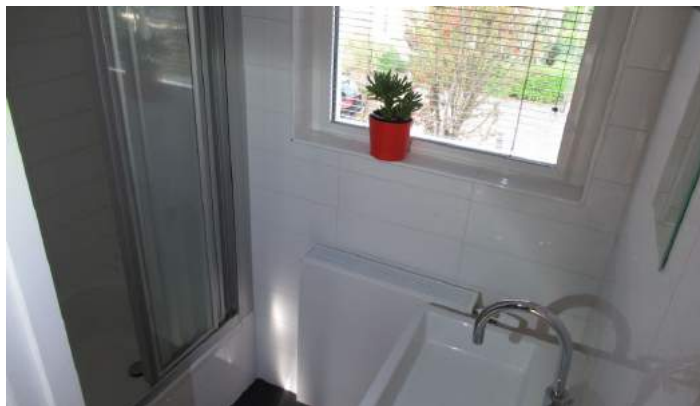
Vochtmeting badkamer

Slecht

Er is een te hoog vochtpercentage gemeten, en er zijn gebreken opgemerkt zoals hiernavolgend omschreven. Bij langdurige vochtbelasting (bijvoorbeeld door slecht kitwerk e.d), kunnen onderliggende (hout)constructies (bijvoorbeeld een houten vloer of een gipsplaat wand e.d), geheel rot zijn, door vocht aangetast, of in dusdanige conditie verkeren dat vervangen geadviseerd moet worden indien dit zichtbaar geweest zou zijn.

Rond de kraan is een verhoogd percentage vocht gemeten. Het water wat langs het tegelwerk stroomt komt ook achter de rozetten! Het is aannemelijk dat de afdichting tussen het tegelwerk en de kraankoppeling niet is voorzien van een flexibele en waterdichte kitvoeg of dat een aanwezige afdichting niet meer functioneel is. Heel eenvoudig kan hier een preventieve / herstelmaatregel worden uitgevoerd. Verwijder de rozetten en de oude afdichting en voorzie deze van een nieuwe kwalitatieve flexibele waterdichte kitvoeg.

Het kitwerk (in de natte gedeeltes) is gecontroleerd op deugdelijkheid, hechting aan een basis en functie. De vochtmeting geeft een verhoogd percentage rond diverse kitnaden. Voortdurende vochtbelasting maakt de gebruikte lijmen ten behoeve van het tegelwerk week en kunnen loszittend tegelwerk veroorzaken. Een waterdichte afdichting moet gerealiseerd worden! In dit geval moet 12 m¹ kitwerk direct worden vervangen.

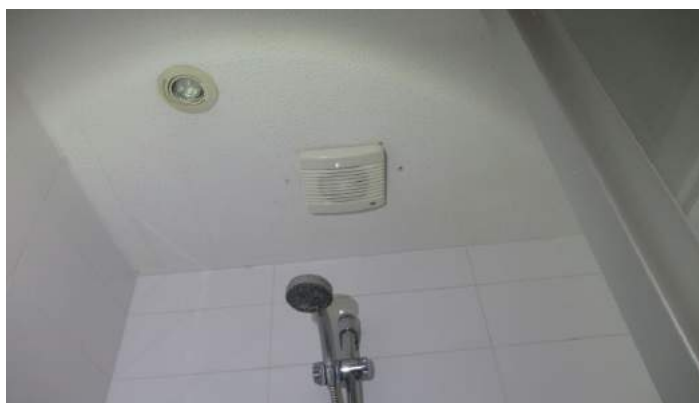
In de natte gedeeltes is een te hoog vochtpercentage gemeten, een oorzaak hiervan is slecht voegwerk of gebreken aan het voegwerk. Deze gebreken kunnen worden hersteld door het voegwerk te vervangen. De afweging moet gemaakt worden of dit nog realistisch is. In voorkomende gevallen kan beter direct het tegelwerk worden vervangen. In dit geval moet 3 m2 voegwerk direct worden vervangen.

- Helaas is vervangen van voegwerk niet eenvoudig, de oude voegen zouden verwijderd moeten worden. Dit geeft een risico op beschadigen van het tegelwerk.
- Ook kan worden overwogen om alleen de slechte plekken te voorzien van nieuw voegwerk. Nadeel hiervan is een eventueel kleurverschil.
- Onder directe kosten is een bedrag opgenomen voor een herstelpoging (zonder garantie op succes).

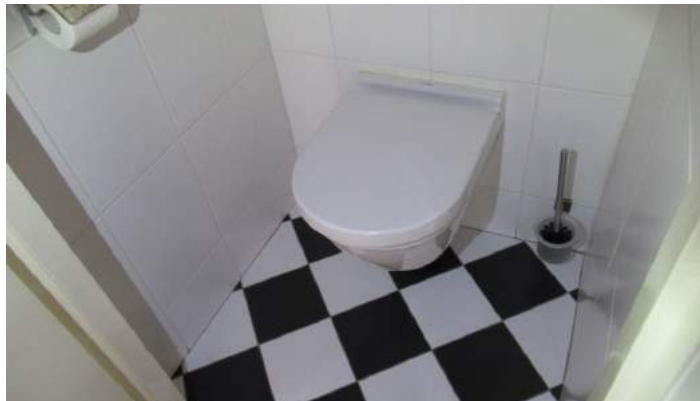
Tegel, kit en voegwerk

Matig

Het kitwerk in het toilet is gecontroleerd op deugdelijkheid, hechting en functie. In dit geval zijn er gebreken opgemerkt en is de kwaliteit niet optimaal. U wordt geadviseerd om ongeveer 1 strekkende meter kitwerk te vervangen.

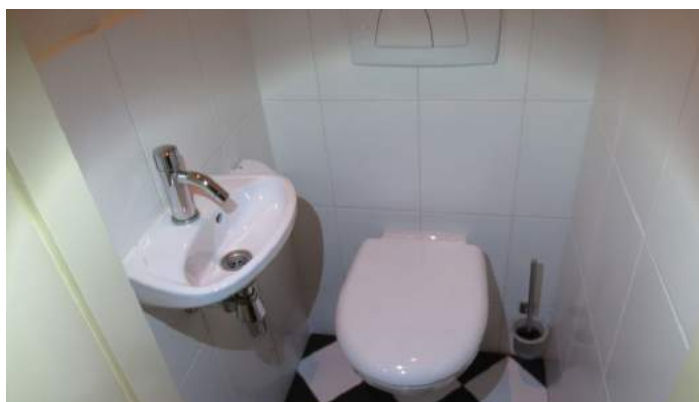
Tegel, kit en voegwerk

Matig

Het kitwerk in het toilet is gecontroleerd op deugdelijkheid, hechting en functie. In dit geval zijn er gebreken opgemerkt en is de kwaliteit niet optimaal. U wordt geadviseerd om ongeveer 1 strekkende meter kitwerk te vervangen.

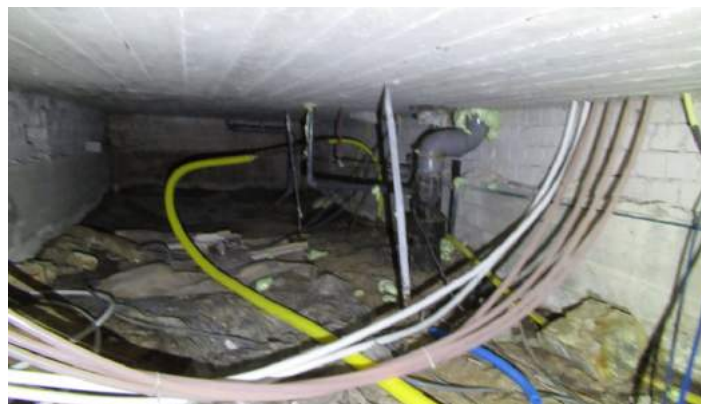
In de kruipruimte is leidingwerk, dit leidingwerk is aan het roesten. Een risico van roestende leidingen is vanzelf lekkage. Een lekkage is niet altijd even eenvoudig vast te stellen! In elk geval wel een reden om alert te zijn. Het beste kunt u deze roestende leidingen nogmaals bekijken met een installateur. Mogelijk kunnen deze nog enige tijd blijven functioneren, op enig moment is het wel beter deze leidingen te vervangen door nieuw kunststof leidingwerk. Per direct worden geen herstelkosten opgenomen in deze begroting, op termijn moet hiermee toch wel rekening worden gehouden.

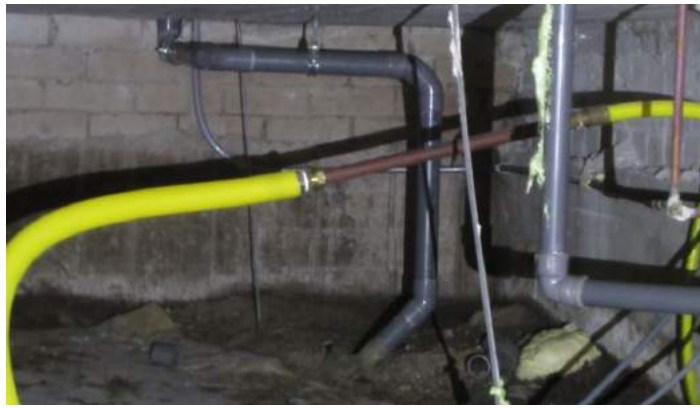
Er is een gietijzeren riolering aangetroffen. Gietijzeren (metalen) rioleringen zijn in het verleden vaak gebruikt voor de aanleg van rioleringstelsels. Er is dan ook niets mis met dergelijk materiaal, echter wordt tegenwoordig meestal gekozen voor kunststof rioleringen. Indien de riolering functioneert is er nog geen reden om deze te vervangen. Bijna alle gietijzeren riolering zijn echter op dit moment aan het einde van de levensduur. Gietijzer wordt namelijk vanaf de jaren '70 niet meer gebruikt. Als u een gietijzeren riool met problemen heeft, zal de gietijzeren riolering (op korte termijn) vervangen moeten worden. Ook wanneer u geen rioolproblemen heeft, kunt u overwegen de riolering preventief te laten vervangen door een modern materiaal als PVC.

- Daarnaast worden de aansluitingen tussen gietijzeren rioolstukken na verloop van tijd slecht en kan lekkage ontstaan. Verder slijt het gietijzer na jarenlang gebruik sneller dan moderne materialen.
