NTA8060 BOUWKUNDIG RAPPORT

Wijtenbachweg 59
2343XW Oegstgeest

Rapportnummer: 544021
Uitgebracht op: 22-06-2023
Uitgebracht door: BIJN.nl Bouwkeuring
Pastoor Vermuntstraat 1a
4851CR Uivenhout
Tel. 088-0034810
Bouwkundig inspecteur: Patrick Tijms
Integraal Woning Inspecteur (IWI)

Integraal woning inspectie

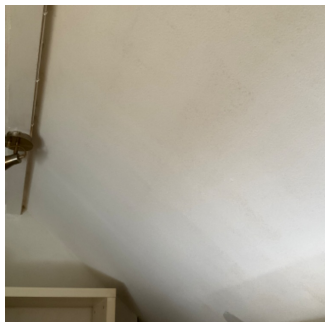
houten delen, buiten onder pan waargenomen

Het dakbeschot is niet visueel te inspecteren aan de binnenzijde. Het is vanzelfsprekend onmogelijk om het hele dakvlak aan de binnen en buitenzijde visueel te inspecteren. Indien mogelijk wordt er aan de buitenzijde een dakpan steekproefgewijs opgetild. Na verwijdering van eventueel aanwezig afwerkingen, aftimmeringen en/of opslag kunnen problemen of gebreken (o.a. houtrot, asbest, verkeerde manier van isoleren) alsnog zichtbaar worden.

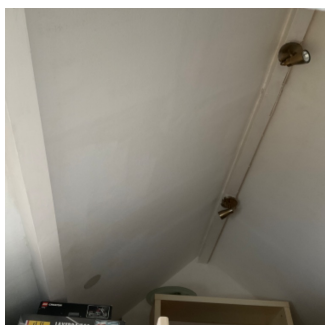
A.1 (01.02) Kapconstructie

geen constructieve problemen waargenomen

De dakconstructie is slechts gedeeltelijk visueel geïnspecteerd. Er kan dus ook geen volledige uitspraak worden gedaan over of de constructie goed is aangebracht. Ook is het niet zichtbaar of er eventueel lekkages aanwezig zijn en/of houtaantastende insecten. Tijdens het onderzoek is er geen destructief onderzoek uitgevoerd.

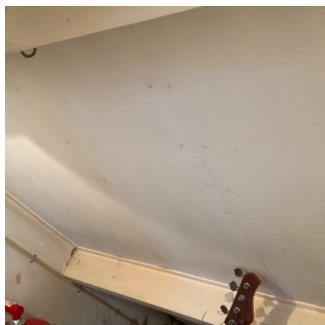
Asbestverdacht plaatmateriaal, asbestinventarisatie noodzakelijk

De bovenliggende plafondconstructie is niet visueel geïnspecteerd. Na verwijdering van eventueel aanwezig afwerkingen, aftimmeringen kunnen problemen of gebreken (o.a. asbest, rotte balken) alsnog zichtbaar worden. Tijdens het onderzoek is er geen destructief onderzoek uitgevoerd.

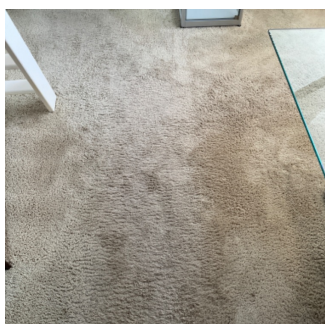
A.1 (01.23) Vloeren: hout/beton

Hout, balken niet te controleren

De onderliggende vloerconstructie is niet visueel geïnspecteerd. Het is mogelijk dat na het verwijderen van de vloerafwerking alsnog gebreken zichtbaar worden. Tijdens het onderzoek is er geen destructief onderzoek uitgevoerd.

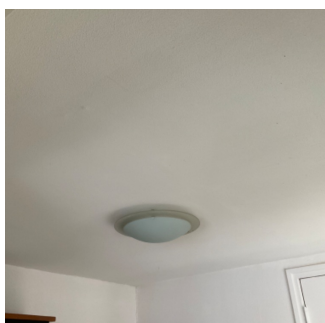
rookmelder , ontbreekt, nieuwe rookmelder plaatsen conform NEN 2555

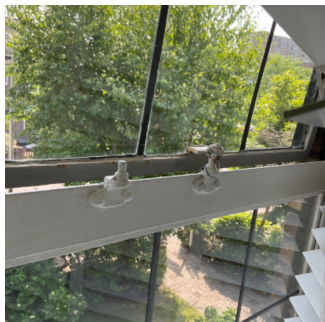
Staal, buitenramen klemmen
Buitenramen gaan niet meer dicht.
Direct €450,-

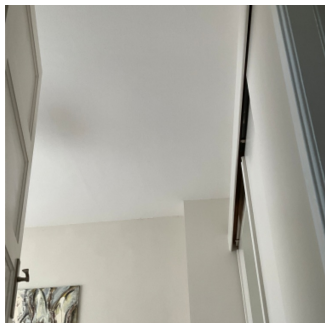
E.5 (05.14) Plafonds/ horizontaal, schuin

Gipsplaten

De bovenliggende plafondconstructie is niet visueel geïnspecteerd. Na verwijdering van eventueel aanwezig afwerkingen, aftrimmingen kunnen problemen of gebreken (o.a. asbest, rotte balken) alsnog zichtbaar worden. Tijdens het onderzoek is er geen destructief onderzoek uitgevoerd.

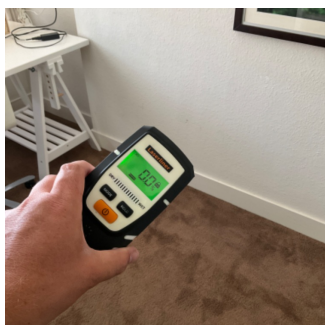
E.5 (05.17) Vochtgehalte

geen vocht waargenomen, buitenzijde badkamer

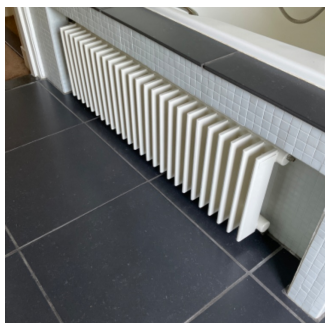
Aarding, losse aarddraad waargenomen radiator

Een goede aarding is in een badkamer verplicht volgens bouwbesluit en NEN 1010. Tevens kan het van levensbelang zijn dat er een goede aarding in de badkamer is, denk aan vocht en elektra. Ook bent u bij een niet goed geaarde badkamer niet verzekerd mocht er iets gebeuren

Direct €25,-

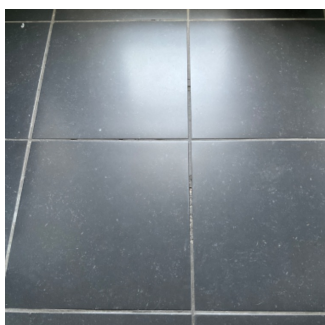
vloertegels, losse vloertegel(s), voegen open, mogelijk op langere termijn extra kosten

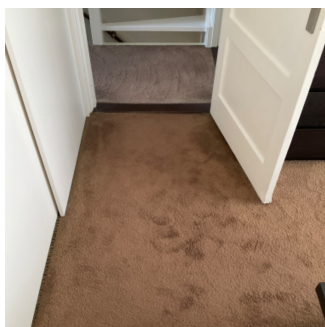
Hout, balken niet te controleren, geen visuele problemen waargenomen

De onderliggende vloerconstructie is niet visueel geïnspecteerd. Het is mogelijk dat na het verwijderen van de vloerafwerking alsnog gebreken zichtbaar worden. Tijdens het onderzoek is er geen destructief onderzoek uitgevoerd.

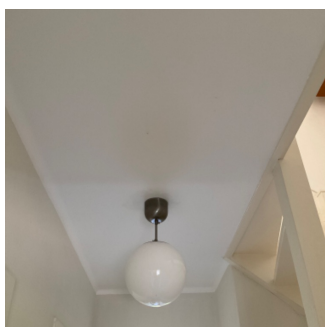
rookmelder, ontbreekt, nieuwe rookmelders plaatsen conform NEN 2555

Plaats nooit een gecombineerde rook- en CO melder. Een rookmelder is voor detectie van rook bij brand en een CO melder is voor eventuele lekkage van rookgassen bij de cv-ketel of gashaarden. Beide zaken gedragen zich anders in de ruimte. In het kader van de veiligheid is het raadzaam om een aparte rookmelder en een aparte CO-melder te plaatsen. Plaats een CO-melder tussen de 1 tot 3mtr van de bron aan wand of plafond. Bij aangrenzende ruimten op ademhoogte. (slaaphoogte). Plaats de melders nooit in hoeken

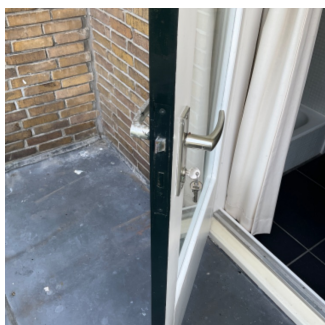
hang- en sluitwerk niet/ gedeeltelijk beveiligd

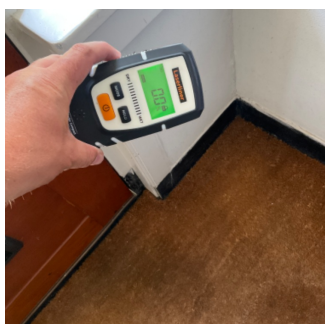
F.6 (06.17) Vochtgehalte

geen vocht waargenomen

De wanden zijn, daar waar een voorzetwand aanwezig is, niet geïnspecteerd. Deze kunnen dan ook niet worden beoordeeld op vochtdoorslag, optrekkend vocht en dergelijke. Voorzetwanden worden veelal aangebracht om scheurvorming en/of vochtproblemen aan het zicht te onttrekken. Tijdens het onderzoek is er geen destructief onderzoek uitgevoerd.

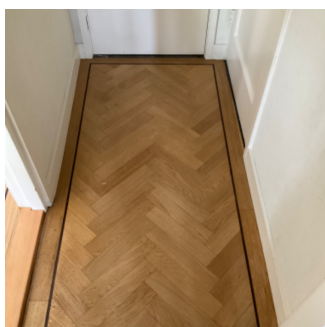
F.6 (06.23) Vloeren: hout/beton

Beton, geen visuele problemen waargenomen

Hal/keuken.

De onderliggende vloerconstructie is niet visueel geïnspecteerd. Het is mogelijk dat na het verwijderen van de vloerafwerking alsnog gebreken zichtbaar worden. Tijdens het onderzoek is er geen destructief onderzoek uitgevoerd.

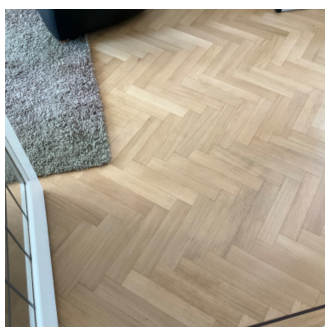
Hout, balken niet te controleren, geen visuele problemen waargenomen

De onderliggende vloerconstructie is niet visueel geïnspecteerd. Het is mogelijk dat na het verwijderen van de vloerafwerking alsnog gebreken zichtbaar worden. Tijdens het onderzoek is er geen destructief onderzoek uitgevoerd.

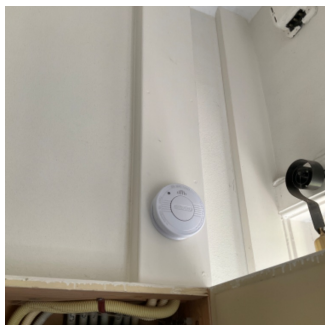
rookmelder, hangt op verkeerde plaats

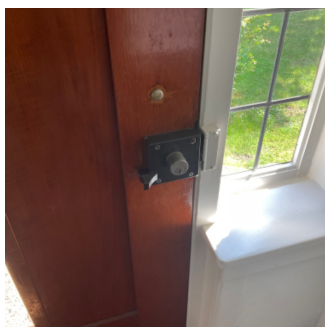
hang- en sluitwerk niet/ gedeeltelijk beveiligd

Op termijn

€500,-

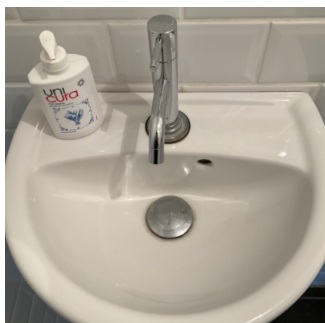
bij doorspoeling geen visuele en hoorbare problemen, riolering is door niet aanwezigheid van kruipruimte niet te inspecteren

De riolering is niet of beperkt zichtbaar, derhalve kunnen deze niet beoordeeld worden. Het deel buiten het object is geheel niet geïnspecteerd. Uiteraard is de riolering aan de binnenzijde niet gecontroleerd. Voor een goede inspectie van de riolering zal er een camera inspectie moeten worden uitgevoerd.

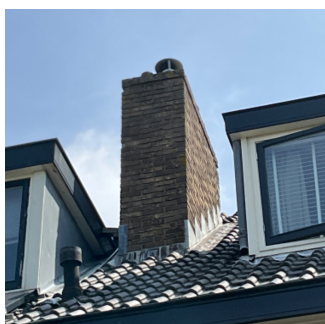
schoorsteen, kop schoorsteen niet waar te nemen

De schoorsteen is gedeeltelijk vanaf de straat visueel geïnspecteerd. Hierdoor kan het zijn dat gebreken niet zijn opgemerkt of visueel niet waarneembaar zijn geweest. De kop van de schoorsteen is niet geïnspecteerd.

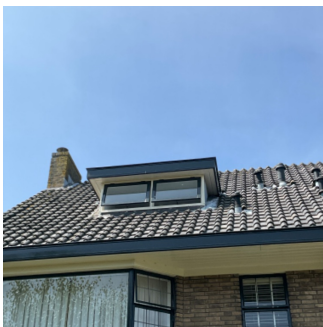
Pannen, geen visuele problemen waargenomen

De pannen zijn gedeeltelijk vanaf de straat visueel geïnspecteerd. Hierdoor kan het zijn dat gebreken niet zijn opgemerkt of visueel niet waarneembaar zijn geweest. Het onderliggende dakbeschoot is niet geïnspecteerd. Na verwijdering van eventueel pannen kunnen problemen of gebreken alsnog zichtbaar worden.

De levensduur van keramische dakpannen is gemiddeld 75 jaar, betonnen dakpannen gaan gemiddeld 40 jaar mee. Dakpannen zijn aan vervanging toe als ze poreus worden en lekkages veroorzaken.

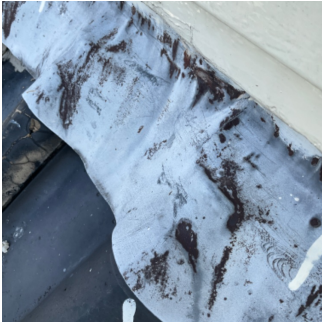
H.8 (08.08) Zink/Lood

lood los/ gescheurd, achtergevel

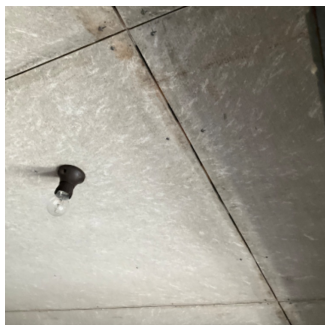
garage, dakbeschot, eternit platen, asbest verdacht, dakplaten heel
zie 11.07

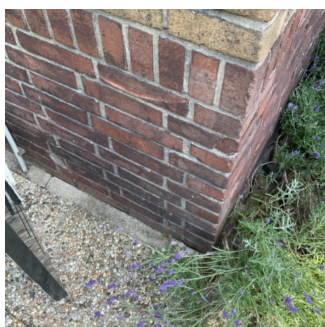
H.8 (08.25) Fundering

Geen visuele problemen waargenomen

De fundering is alleen geïnspecteerd boven het maaiveld. Over de funderingsmuren of balken en eventueel palen kan geen uitspraak worden gedaan. Er is geen funderingsonderzoek uitgevoerd.

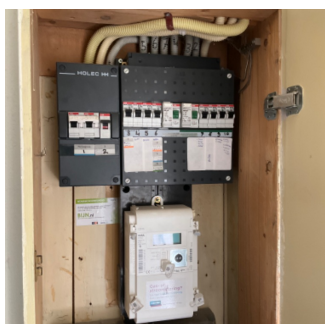
groepenkaart ontbreekt

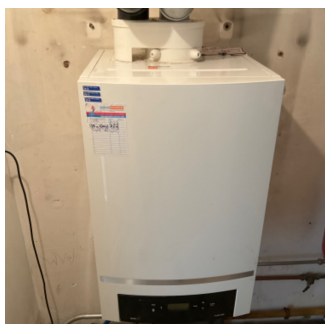
cv-ketel, geen recente onderhoudssticker aanwezig, onderhoud noodzakelijk, opgenomen kosten voor onderhoudsbeurt, exclusief materialen, economische levensduur loopt af na 2026, hybride warmtepomp verplicht

⚠️ Opmerking: Inmiddels is er een cv-monteur geweest: expansievat en ketel zijn helemaal in orde en er zit weer een nwe onderhoudssticker op (juni 2023).

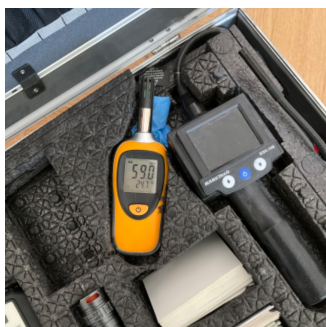
natuurlijke voorzieningen, luchtvochtigheid meting uitgevoerd, luchtvochtigheid (tussen 40 en 60 procent)

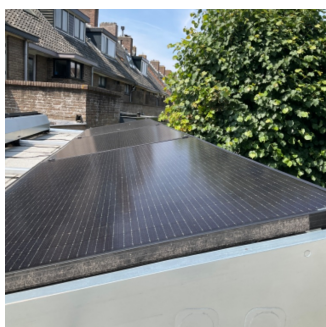
gemiddelde levensduur zonnepanelen 40 jaar
panelen van juni 2023.

In de nieuwe NEN1010 wordt een zonnepanelen installatie als geheel gezien en als een 'vreemd geleidend deel'. In dat geval is het verplicht om de zonnepanelen te aarden. Het betekent dat de zonnepanelen via de omvormer geaard moeten worden. Het betekent dat er naast de DC-kabels ook een aardingskabel naar de omvormer loopt. Deze aardingskabel wordt de vereffening sleiding genoemd. Bij de omvormer dient een zogenaamde aardrail te worden geplaatst waar de vereffening sleiding op aangesloten dient te worden. Ook de omvormer dient met eenzelfde vereffening kabel op de aardrail te worden aangesloten. Uiteindelijk dient de aardrail op de hoofdaarde van het gebouw aangesloten te worden.
