# NTA8060 BOUWKUNDIG RAPPORT

**Wijtenbachweg 59**  
**2343XW Oegstgeest**

**Rapportnummer:** 544021  
**Uitgebracht op:** 22-06-2023  
**Uitgebracht door:** BIJN.nl Bouwkeuring  
Pastoor Vermuntstraat 1a  
4851CR Ulvenhout  
Tel. 088-0034810  
**Bouwkundig inspecteur:** Patrick Tijms  
Integraal Woning Inspecteur (IWI)

## NTA8060 Bouwkundig rapport

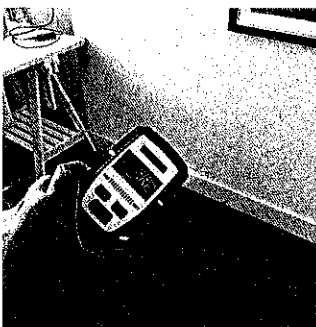
geen vocht waargenomen, buitenzijde badkamer

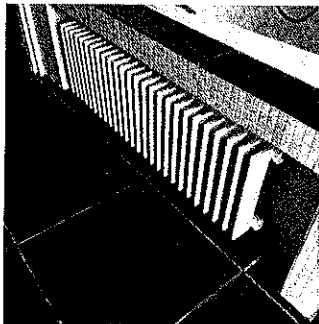
**Bevinding 2**

Aarding, losse aarddraad waargenomen radiator

Een goede aarding is in een badkamer verplicht volgens bouwbesluit en NEN 1010. Tevens kan het van levensbelang zijn dat er een goede aarding in de badkamer is, denk aan vocht en elektra. Ook bent u bij een niet goed geaarde badkamer niet verzekerd mocht er iets gebeuren

Direct

€25,-

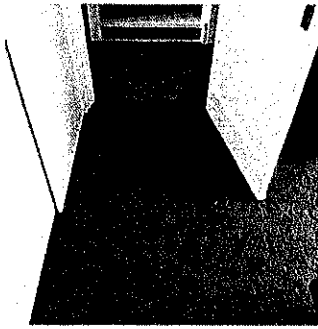
Niet te inspecteren: **9**

Hout, balken niet te controleren, geen visuele problemen waargenomen

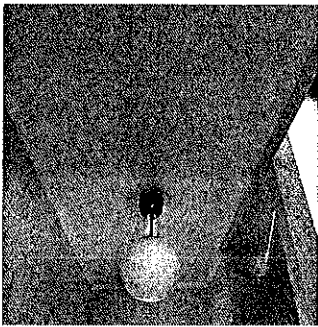
Zeer slecht: **5**

rookmelder, ontbreekt, nieuwe rookmelders plaatsen conform NEN 2555

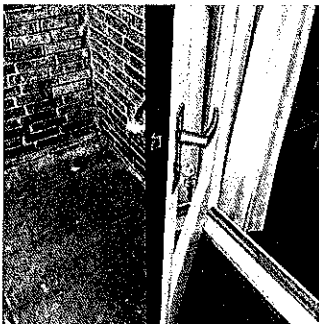
Redelijk: **3**

hang- en sluitwerk niet/ gedeeltelijk beveiligd

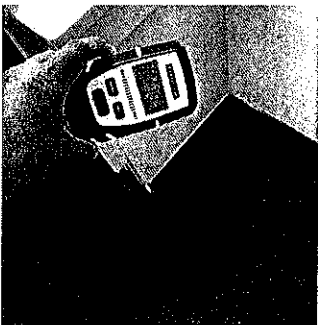
**Goed: 2**

geen vocht waargenomen

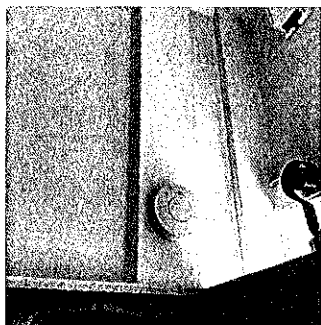
Slecht: **5**

rookmelder, hangt op verkeerde plaats

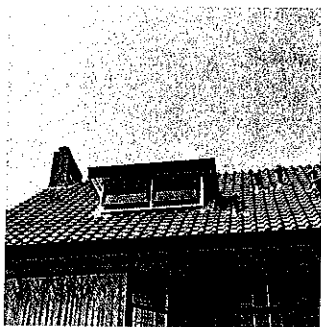
Redelijk: **3**

Pannen, geen visuele problemen waargenomen

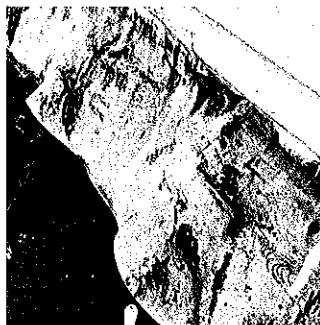
**Bevinding 1**

Matig: **4**

lood los/ gescheurd, achtergevel

Op termijn €500,-

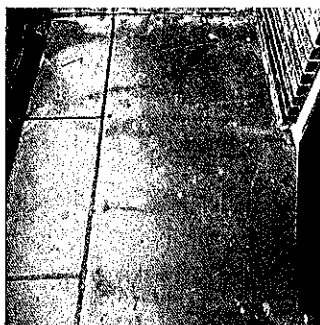
**Bevinding 2**

Goed: **2**

zinken dakbedekking , balkon(s), achterzijde

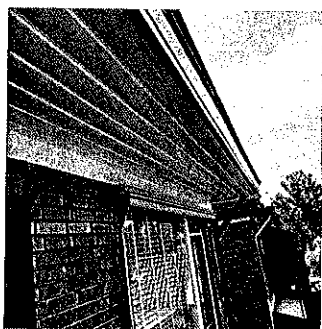
### Bevinding 1

normaal onderhoud, inclusief mogelijk houtrot herstel

De overstekken, boeidelen, windveren e.d. zijn deels of vanaf de straat geïnspecteerd. Hierdoor kan het zijn dat gebreken niet zijn opgemerkt of visueel niet waarneembaar zijn geweest. Door bijvoorbeeld schilderwerk of andere verhinderingen kunnen gebreken en/of houtrot niet zichtbaar, maar wel aanwezig zijn.

Op termijn

€1000,-

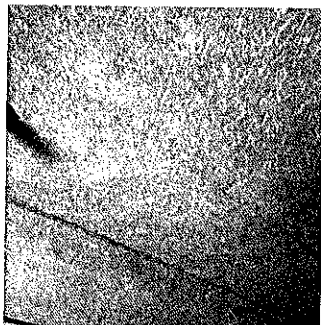
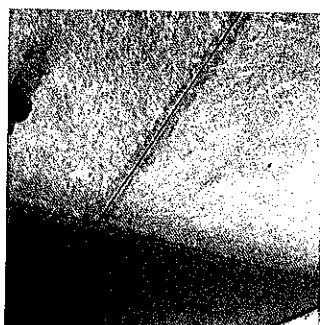
Nader onderzoek nodig: **8**

garage, dakbeschot, eternit platen, asbest verdacht, dakplaten heel  
zie 11.07

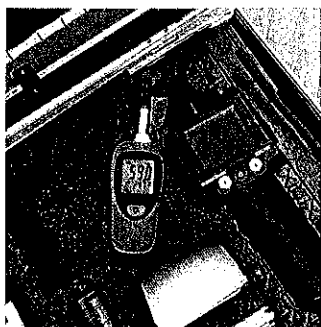
### Bevinding 1

Goed: **2**

natuurlijke voorzieningen, luchtvochtigheid meting uitgevoerd, luchtvochtigheid (tussen 40 en 60 procent)
