rapport van
Bouwtechnische keuring

uitgevoerd aan
Blauwe vogelweg 7 , 2333 VL Leiden

Bouwinspecteurs Nederland

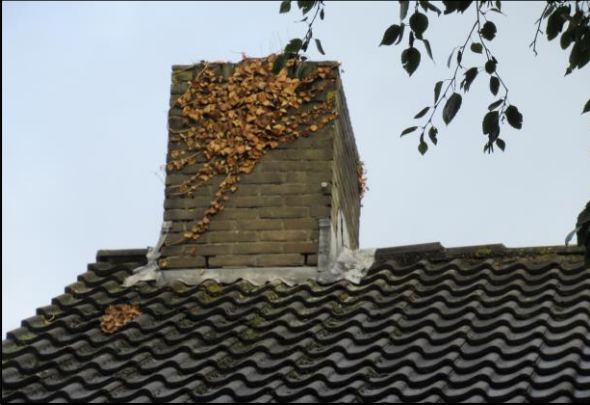
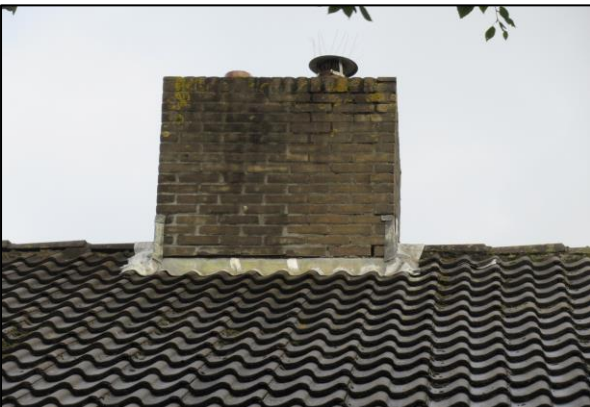
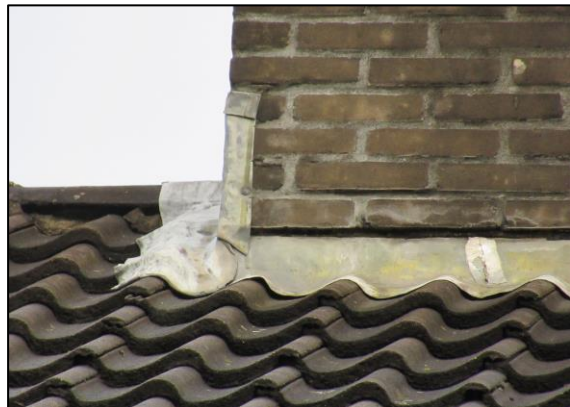
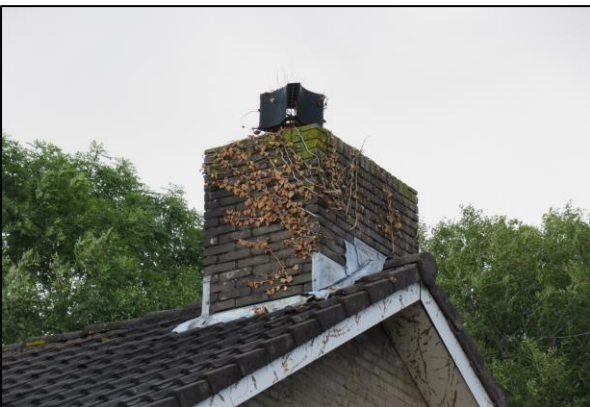
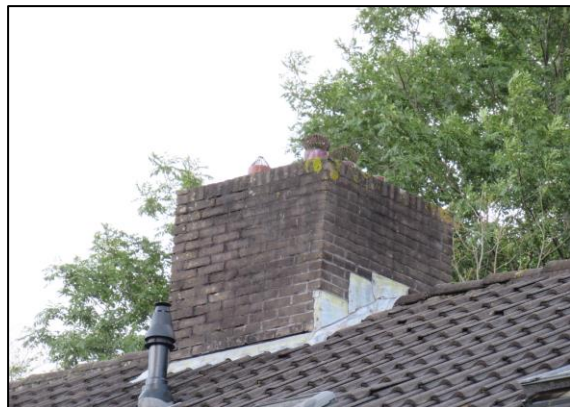
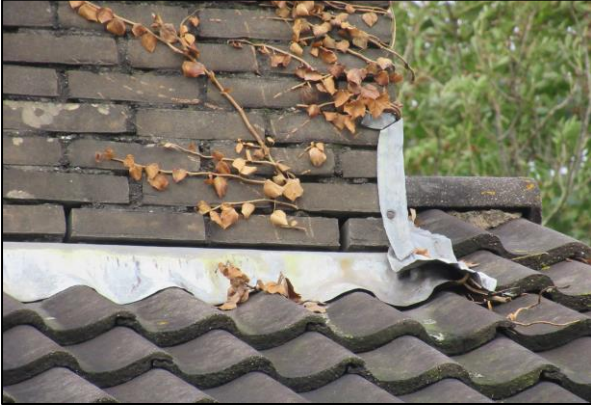
4.1 Bouwkundige kanalen

Eenmalige werken (correctief)						
Onderdeel	Omschrijving	Onderhoud (<1 jaar)	Onderhoud (1-3 jaar)	Energie-besparing	Verbouwing	
Algemeen	Opgewaaide loodwerken geconstateerd, nazien/herstellen, post icm verwijderen begroeiing. Eventuele gevolgschade, PM.	€ 955,00	€ -	€ -	€ -	-
Totaal exclusief BTW		€ 955,00	€ -	€ -	€ -	-
BTW Hoog (21%)		€ 200,55	€ -	€ -	€ -	-
Totaal inclusief BTW		€ 1.155,55	€ -	€ -	€ -	-

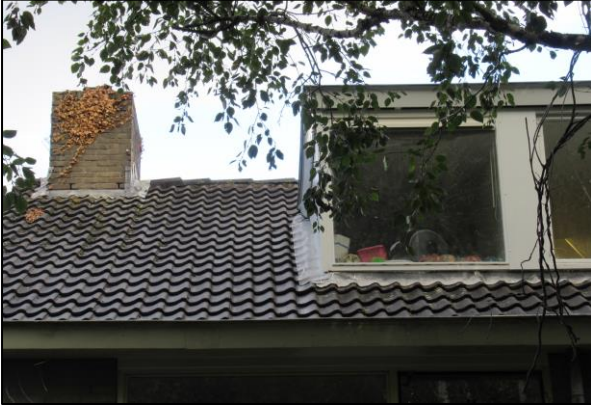
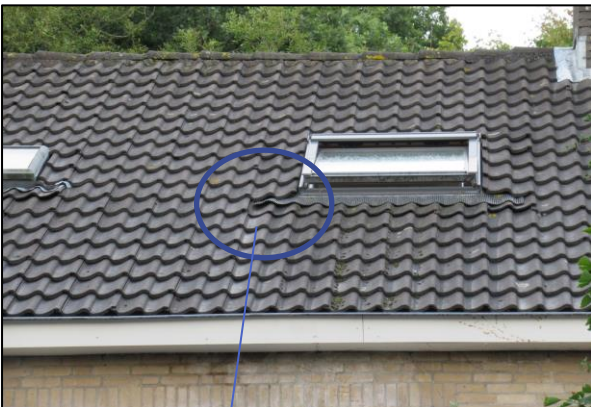
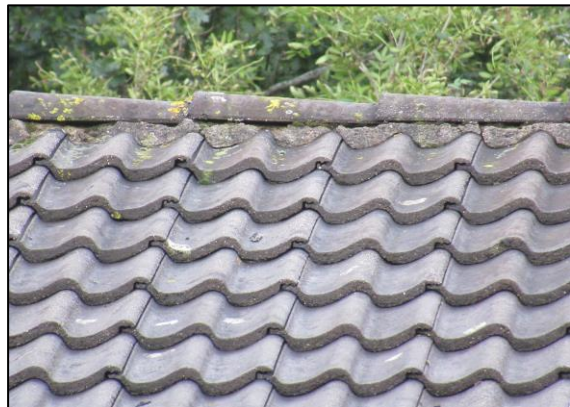
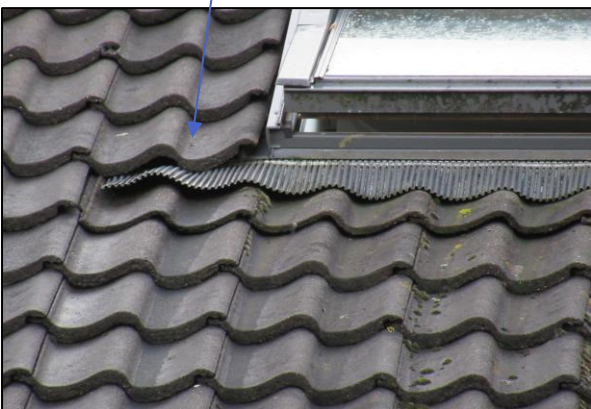
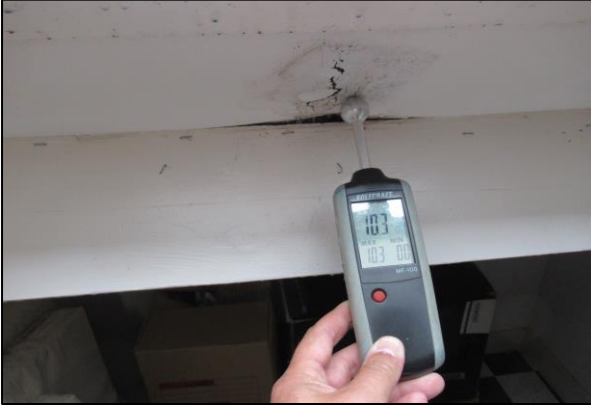
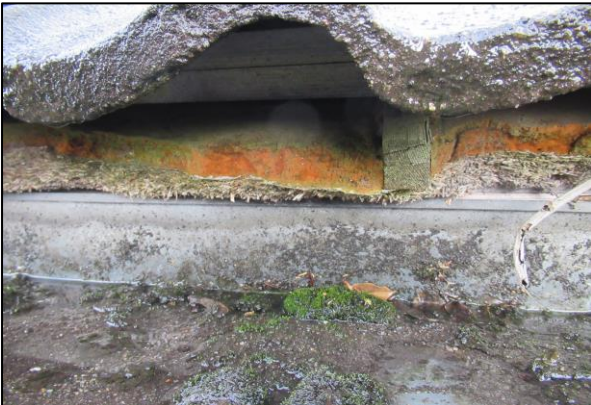
4.2 Hellende daken

Eenmalige werken (correctief)						
Onderdeel	Omschrijving	Onderhoud (<1 jaar)	Onderhoud (1-3 jaar)	Energiebesparing	Verbouwing	
Algemeen	Verouderde dakafwerking maar functioneel.	€ -	€ -	€ -	€ -	-
-	Opgewaarde loodwerken t.p.v. dakvenster geconstateerd, aankloppen/fixeren, post.	€ 185,00	€ -	€ -	€ -	-
-	Oude vochtinwerking geconstateerd, geen vocht gemeten, herstelwerken gevolgschade PM.	€ -	€ -	€ -	€ -	-
-	Dakvenster is niet functioneel, nazien/herstellen, post.	€ 220,00	€ -	€ -	€ -	-
-	Beschadigde dakpan, vervangen, post.	€ 155,00	€ -	€ -	€ -	-
Totaal exclusief BTW		€ 560,00	€ -	€ -	€ -	-
BTW Hoog (21%)		€ 117,60	€ -	€ -	€ -	-
Totaal inclusief BTW		€ 677,60	€ -	€ -	€ -	-

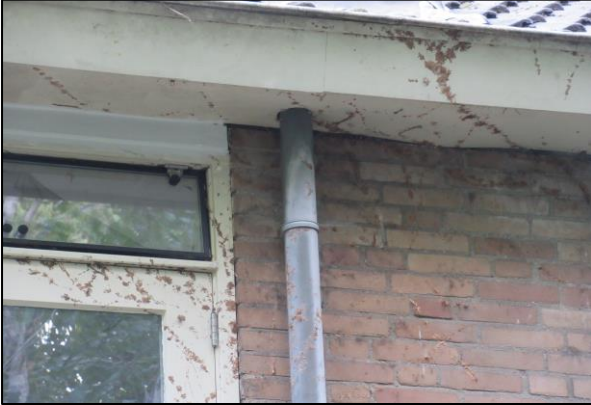
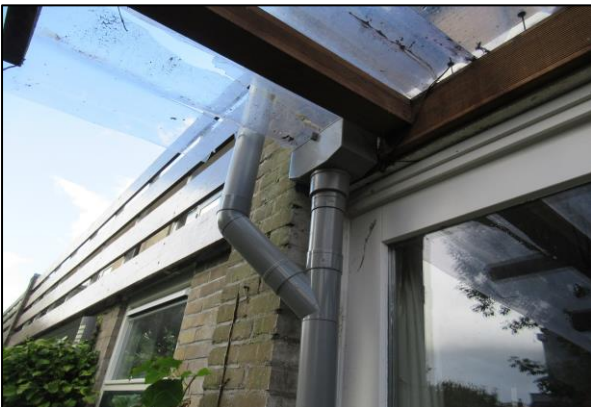
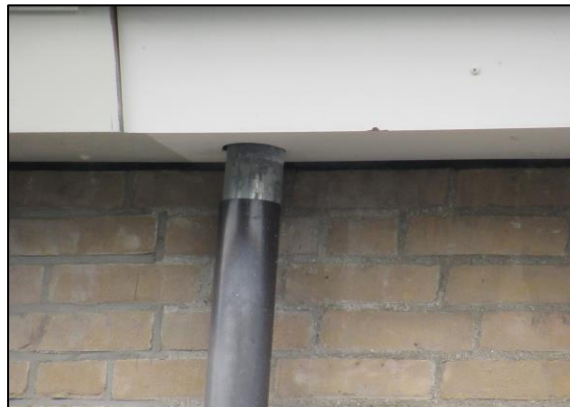
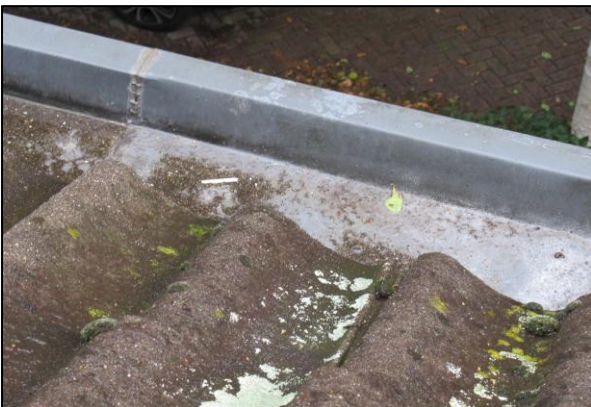
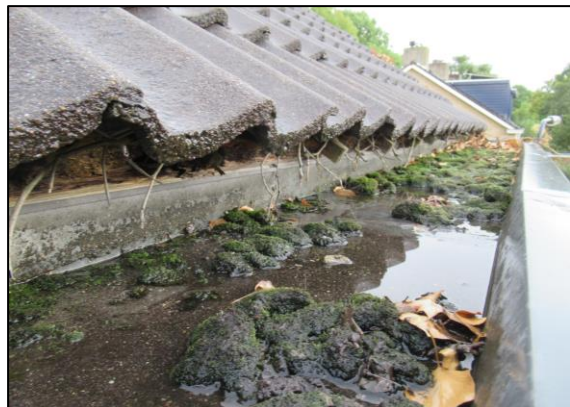
4.4 Goten en hwa

Eenmalige werken (correctief)						
Onderdeel	Omschrijving	Onderhoud (<1 jaar)	Onderhoud (1-3 jaar)	Energiebesparing	Verbouwing	
Algemeen	Vochtinwerking zichtbaar in omtimmering en buitengevel, zinken bakgoot nazien/herstellen, post. Voorbehoud van conditie achterliggende constructie.	€ 485,00	€ -	€ -	€ -	-
Totaal exclusief BTW		€ 485,00	€ -	€ -	€ -	-
BTW Hoog (21%)		€ 101,85	€ -	€ -	€ -	-
Totaal inclusief BTW		€ 586,85	€ -	€ -	€ -	-

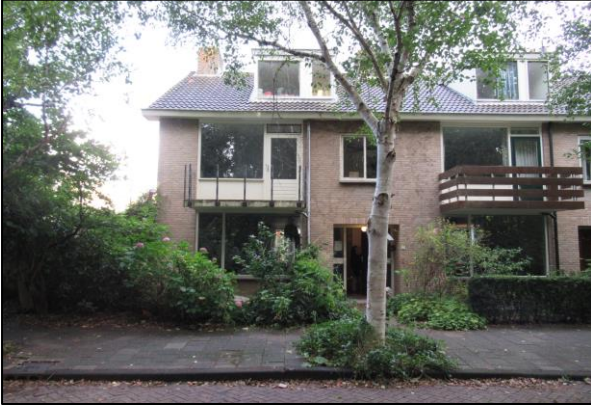
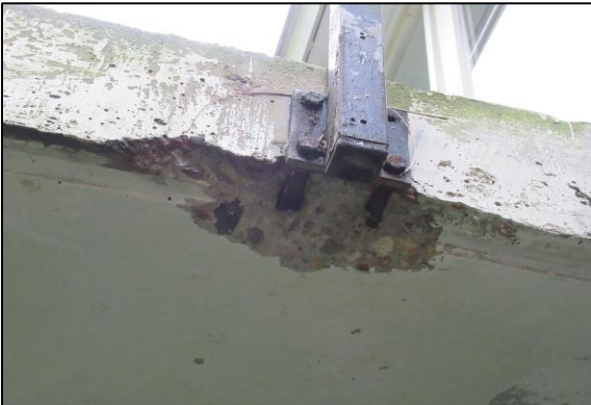
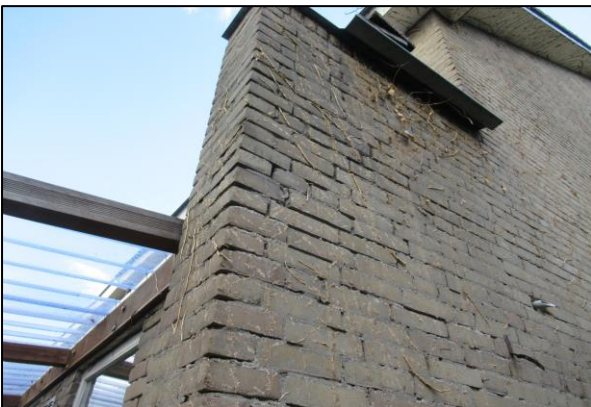
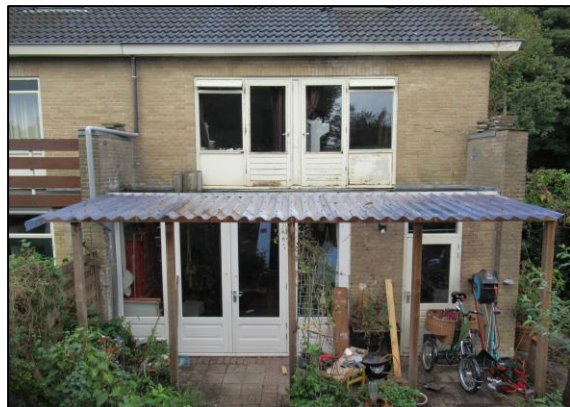
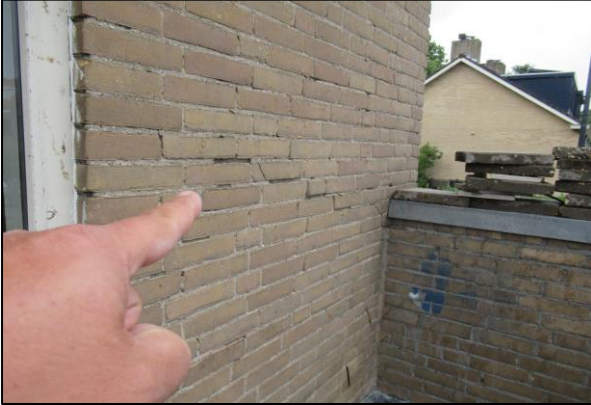
4.5 Buitengevels

Eenmalige werken (correctief)						
Onderdeel	Omschrijving	Onderhoud (<1 jaar)	Onderhoud (1-3 jaar)	Energiebesparing	Verbouwing	
Algemeen	Blootliggend betonijzer balkon geconstateerd, roestwerend behandelen/beton aansmeren, post.	€ 345,00	€ -	€ -	€ -	-
-	Doorvoer zijgevel geconstateerd, voor 100% zekerheid functionaliteit is nader onderzoek nodig.	€ -	€ -	€ -	€ -	-
-	Poreus/uitgespoeld voegwerk: herstellen/aanhelen, post	€ 385,00	€ -	€ -	€ -	-
-	Scheurvorming irt thermische werking materialen/drukverschillen in samengestelde bouwdelen is niet van constructieve aard. Voegwerk aanhelen.	€ -	€ -	€ -	€ -	-
-	Onvolledige muurafdekker geconstateerd, nazien/aanhelen, PM.	€ -	€ -	€ -	€ -	-
-	Balustrades/hekwerken balkons worden gemonteerd volgens opgave verkoper.	€ -	€ -	€ -	€ -	-

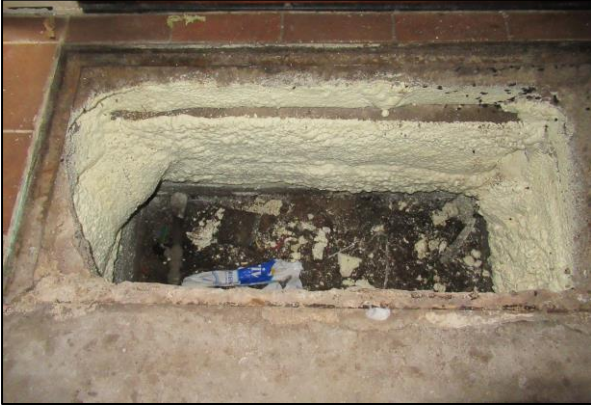
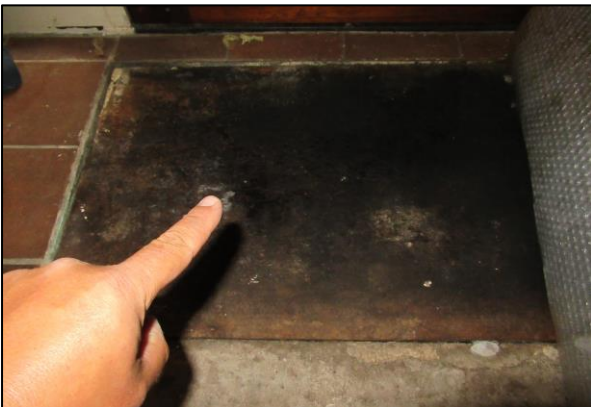
4.10 Begane grondvloeren

Eenmalige werken (correctief)					
Onderdeel	Omschrijving	Onderhoud (<1 jaar)	Onderhoud (1-3 jaar)	Energie-besparing	Verbouwing
Algemeen	Vochtinwerking/schimmelvorming tpv houten vloerluik geconstateerd: vervangen door cementgebonden vloerluik, post.	€ 220,00	€ -	€ -	€ -
Totaal exclusief BTW		€ 220,00	€ -	€ -	€ -
BTW Hoog (21%)		€ 46,20	€ -	€ -	€ -
Totaal inclusief BTW		€ 266,20	€ -	€ -	€ -

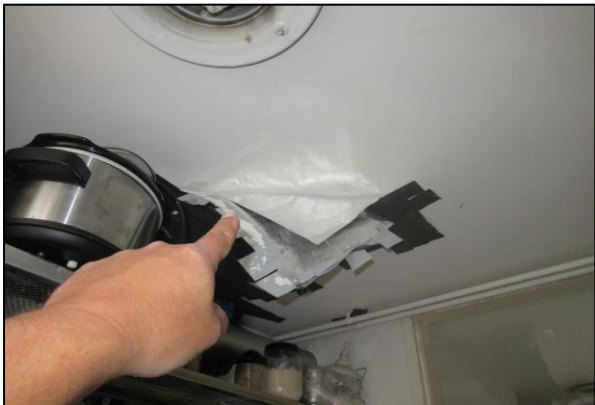
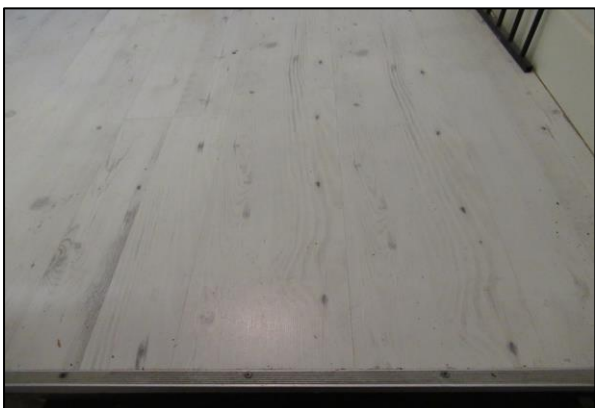
4.11 Verdiepingsvloeren

Eenmalige werken (correctief)					
Onderdeel	Omschrijving	Onderhoud (<1 jaar)	Onderhoud (1-3 jaar)	Energiebesparing	Verbouwing
Algemeen	Beschadigde/gescheurde plafondafwerkingen, esthetisch herstel/vervangen PM.	€ -	€ -	€ -	€ -
Totaal exclusief BTW		€ -	€ -	€ -	€ -
BTW Hoog (21%)		€ -	€ -	€ -	€ -
Totaal inclusief BTW		€ -	€ -	€ -	€ -

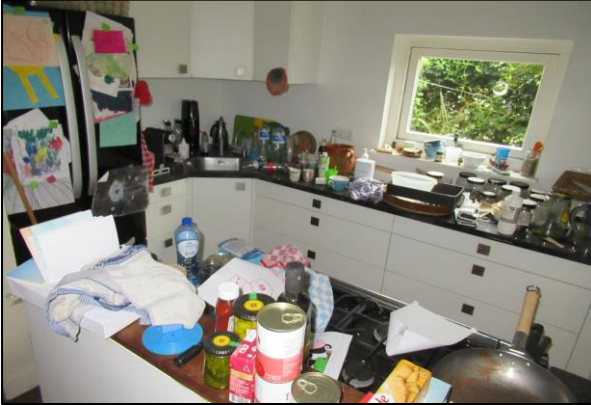
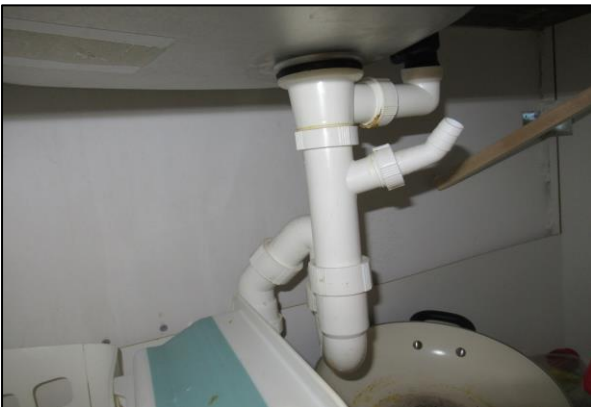
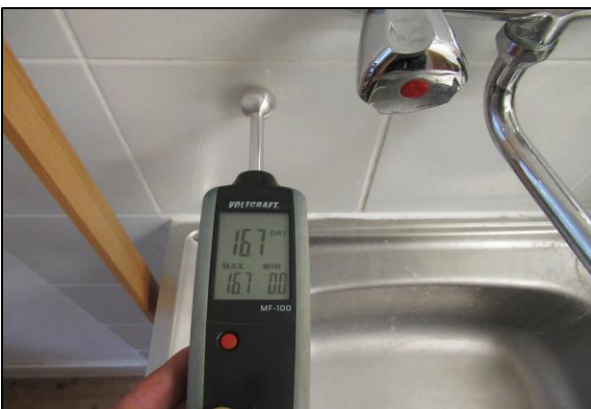
4.16 Keukens en kasten

Eenmalige werken (correctief)					
Onderdeel	Omschrijving	Onderhoud (<1 jaar)	Onderhoud (1-3 jaar)	Energie-besparing	Verbouwing
Algemeen	Zichtbare gebruiksschaden, vervangen/renoveren PM.	€ -	€ -	€ -	€ -
Totaal exclusief BTW		€ -	€ -	€ -	€ -
BTW Hoog (21%)		€ -	€ -	€ -	€ -
Totaal inclusief BTW		€ -	€ -	€ -	€ -

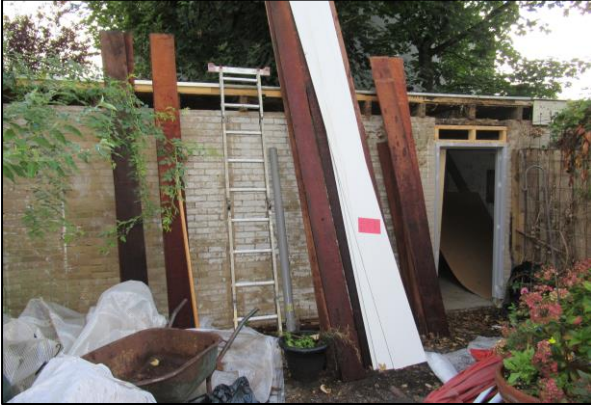
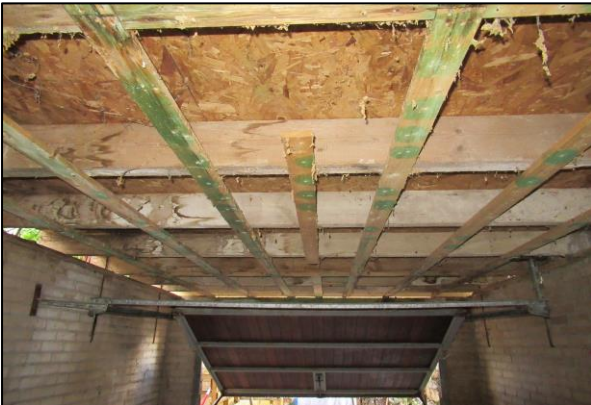
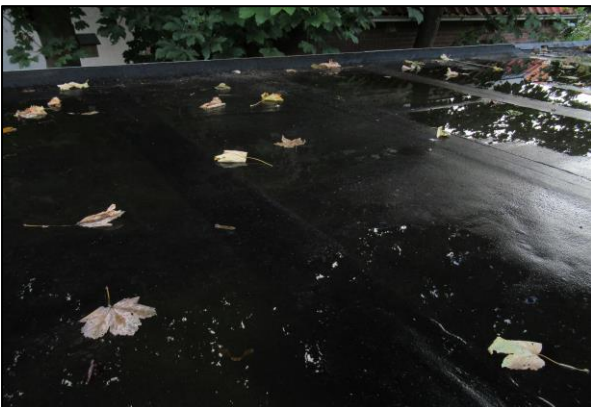
6.1 Bijgebouwen

Eenmalige werken (correctief)							
Onderdeel	Omschrijving	Onderhoud (<1 jaar)	Onderhoud (1-3 jaar)	Energiebesparing	Verbouwing		
Algemeen	Zichtbare (oude) schade van houtboorders: advies voor 100% zekerheid/activiteit houtboorders is nader onderzoek nodig, werken PM.	€ -	€ -	€ -	€ -	€ -	€ -
-	Diverse manco's geconstateerd (zie foto's): afhankelijk van gewenste resultaat/gebruik algemeen herstelwerk, PM.	€ -	€ -	€ -	€ -	€ -	€ -
Totaal exclusief BTW		€ -	€ -	€ -	€ -	€ -	€ -
BTW Hoog (21%)		€ -	€ -	€ -	€ -	€ -	€ -
Totaal inclusief BTW		€ -	€ -	€ -	€ -	€ -	€ -
