**Maria Montessoripad 28
2331BL Leiden**

Rapportage beknopt onderhoudsplan

Rapportnummer: 303546

Beknopt meerjaren onderhoudsplan

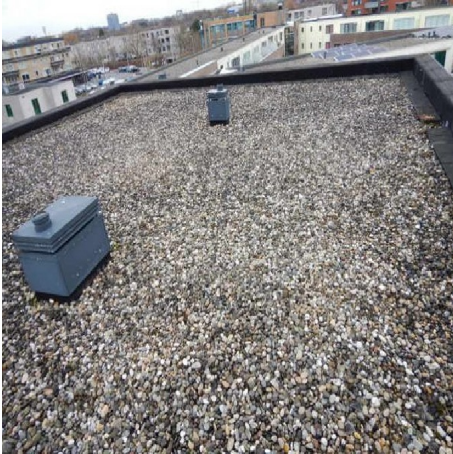
1

Dak

Betreft	Locatie	Startjaar	Cyclus	Kosten
Dakbedekking/ bitumen	Hoofddak	2022	20 Jaar	€ 8.475,-

De bitumineuze dakbedekking is economisch afgeschreven. Advies; nieuwe dakbedekking aanbrengen. Door de slechte conditie van deze bedekking is er een verhoogd risico op actieve lekkage en/of vervolgschade aan de dakconstructie en het dakbeschoot, wat tijdens de inspectie niet zichtbaar was. Opgenomen in de begroting is het compleet vervangen van het dak d.w.z. alle oude lagen verwijderen en een nieuw pakket aanbrengen.

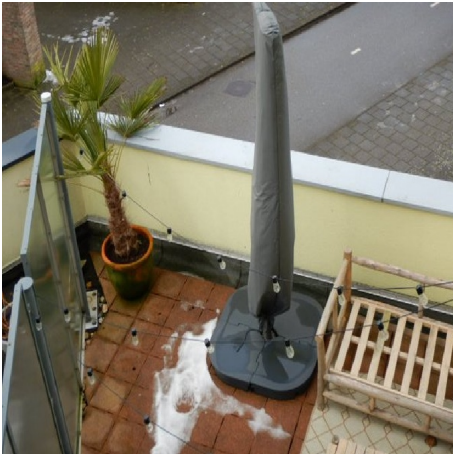
2

Dak

Betreft	Locatie	Startjaar	Cyclus	Kosten
Dakbedekking/ bitumen	Bijgebouw(en)	2021	1 Jaar	€ 125,-

De bitumineuze dakbedekking verkeert in een voldoende conditie. De technische conditie van de materialen is voldoende. Advies: een jaarlijkse dakinspectie uitvoeren.

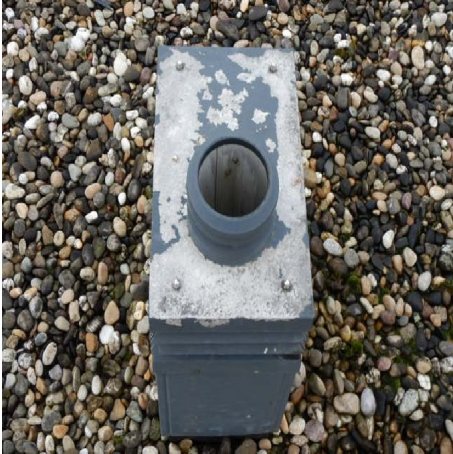
4

Schoorsteen

Betreft	Locatie	Startjaar	Cyclus	Kosten
Regenkap	Hoofddak	2021	15 Jaar	€ 50,-

1 of meerdere regenkap(pen) ontbreken, ter voorkoming van regeninslag, vocht en slijtage van de schoorsteen adviseren wij deze aan te brengen. Voor het aanbrengen van 1 of meerdere regenkappen is een stelpost opgenomen.

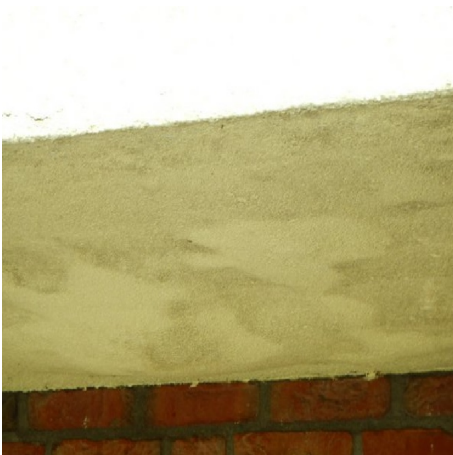
6

Gevel

Betreft	Locatie	Startjaar	Cyclus	Kosten
Gevelbekleding/ stucwerk	Gehele object	2021	25 Jaar	€ 1.441,-

Het stucwerk van de luifel verkeert in onvoldoende conditie, er zijn veel gebreken zichtbaar. Hierdoor kan het geheel niet als bedoeld functioneren en is er een verhoogd risico op inwatering of gevolgschade aanwezig. Opgenomen in de begroting is het compleet vervangen van het stucwerk.

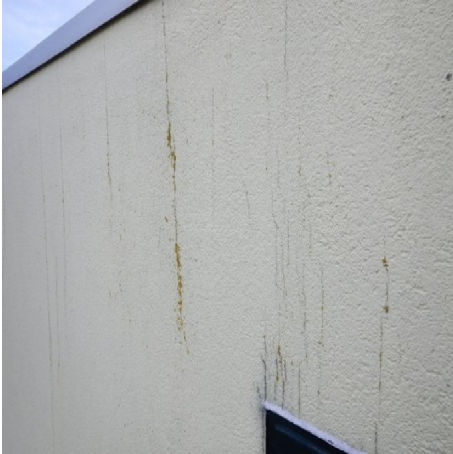
7

Gevel

Betreft	Locatie	Startjaar	Cyclus	Kosten
Gevelbekleding/ stucwerk	Gehele object	2021	0 Jaar	€ 9.601,-

Het stucwerk verkeert in onvoldoende conditie, er zijn diverse gebreken aanwezig. Het stucwerk kan nog wel gerepareerd worden. Opgenomen in de begroting zijn de kosten voor het herstel van alle zichtbare gebreken. Tijdens de herstelwerkzaamheden kunnen meer gebreken naar voren komen, hier is in de begroting geen rekening mee gehouden.

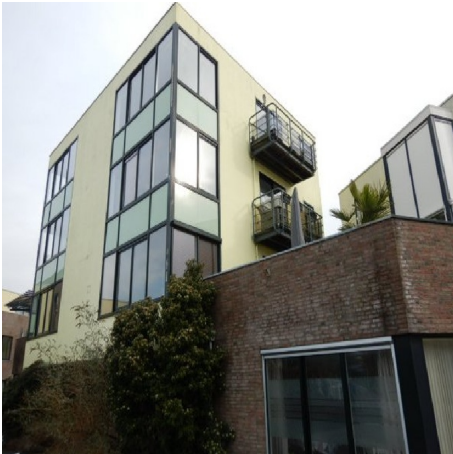
8

Schilderwerk/ buiten

Betreft	Locatie	Startjaar	Cyclus	Kosten
Gevelbekleding	Gehele object	2022	6 Jaar	€ 4.973,-

Het schilderwerk van de gevelbekleding verkeert in onvoldoende conditie. Los schilderwerk, bladders en vervuiling verwijderen waarna het geheel kan worden voorzien van een nieuw verfsysteem. Laat u vooraf goed en deskundig informeren door een verfadviser over het te gebruiken verfsysteem.

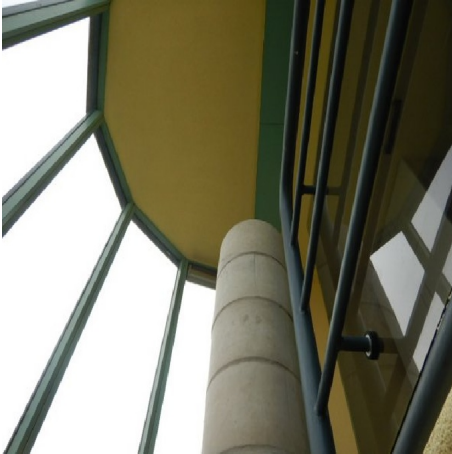
10

Schilderwerk/ binnen

Betreft	Locatie	Startjaar	Cyclus	Kosten
Kozijnen en deuren	Trappenhuis	2021	6 Jaar	€ 3.783,-

Het schilderwerk van kozijnen en deuren verkeert in onvoldoende conditie. Los schilderwerk, bladders en vervuiling verwijderen waarna het geheel kan worden voorzien van een nieuw verfsysteem. Laat u vooraf goed en deskundig informeren door een verfadviseur over het te gebruiken verfsysteem.

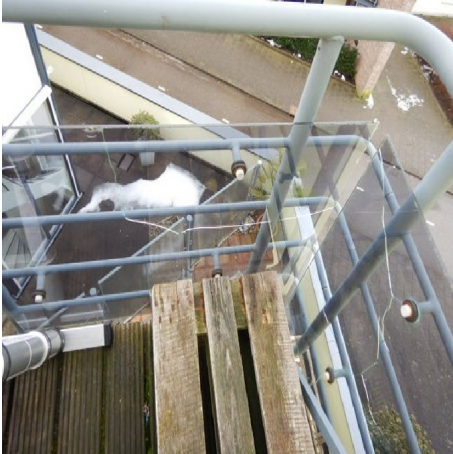
13

Dakterras

Betreft	Locatie	Startjaar	Cyclus	Kosten
Balustrade/ glas	Balkon	2021	0 Jaar	€ 4.000,-

De balustrade is zeer oud, de technische en economische levensduur is ten einde, het hekwerk dient te worden vervangen.

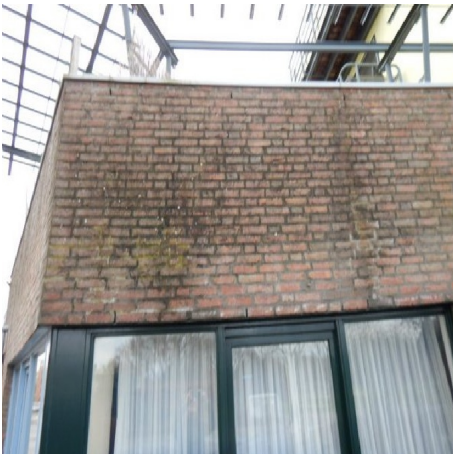
14

Gevel

Betreft	Locatie	Startjaar	Cyclus	Kosten
Onderhoud metselwerk	Gevels	2021	3 Jaar	€ 640,-

De gemetselde gevel is vervuild. Voor het reinigen hiervan zijn kosten opgenomen. Reinigen verlengt de levensduur en heeft een esthetische meerwaarde.

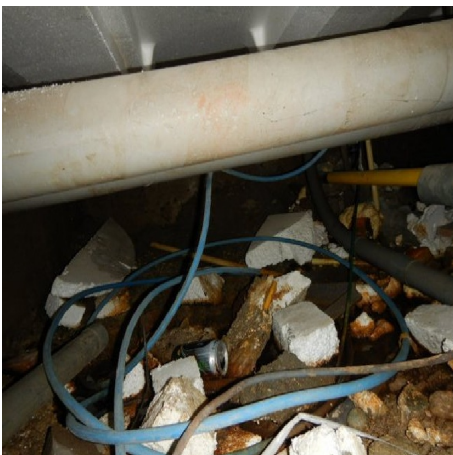
15

Kruipruimte

Betreft	Locatie	Startjaar	Cyclus	Kosten
Bouw & sloopafval	Kruipruimte	2021	0 Jaar	€ 360,-

In de kruipruimte ligt een hoeveelheid bouw- en/of sloopafval. Geadviseerd wordt om dit vuil te verwijderen en een gelijke minimale hoogte van 50 cm te creëren, een en ander ten behoeve van een constante en gelijkmatige ventilatie. In verband met kans op schimmelvorming is het noodzakelijk om alle organische stoffen zoals hout, papier, karton, textiel e.d. uit de kruipruimte te verwijderen. Schimmelgroei in een gebouw is schadelijk voor de gezondheid. Bepaalde schimmelsoorten produceren namelijk giftige stoffen, mycotoxinen genaamd. Bovendien worden bij schimmelgroei enzymen gevormd, die bepaalde afbraakprocessen bewerkstelligen, waardoor een muffe geur kan ontstaan.

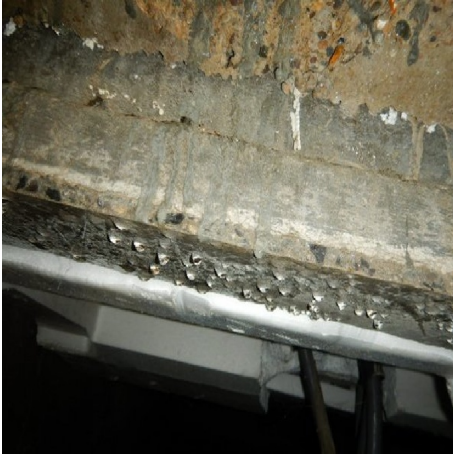
16

Kruipruimte

Betreft	Locatie	Startjaar	Cyclus	Kosten
Ventilatie	Kruipruimte	2021	0 Jaar	€ 1.100,-

De ventilatie is onvoldoende. Per vijf strekkende meter gevel dient er één ventilatieopening (per compartiment in de kruipruimte) aanwezig te zijn (zowel in voor- als achtergevel).

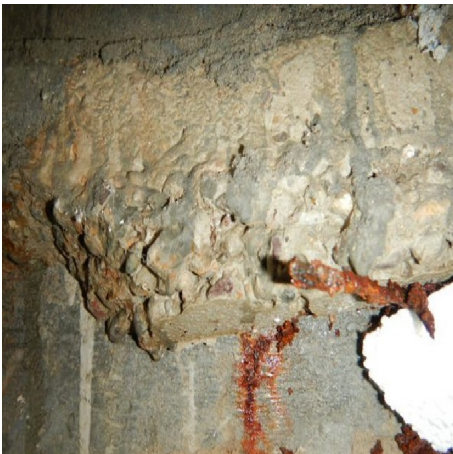
17

Vloeren

Betreft	Locatie	Startjaar	Cyclus	Kosten
Kwaaitaal/ Manta	Kruipruimte	2021	24 Jaar	€ 403,-

De begane grondvloer is een kwaaitaal of Mantavloer. Deze vloeren hebben een verhoogd risico op betonrot door het gebruik van te veel calciumchloride tijdens de productie van deze elementen. De vloer is beperkt en slechts visueel geïnspecteerd. Advies; een betonrot inspectie uit laten voeren om de schade en hiermee de bijkomende herstelkosten in kaart te brengen.

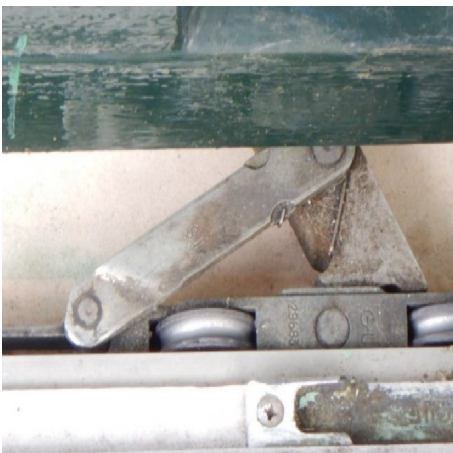
18

Kozijnwerk

Betreft	Locatie	Startjaar	Cyclus	Kosten
Onderhoud hang- en sluitwerk	Gehele object	2021	3 Jaar	€ 1.320,-

Het hang- en sluitwerk is vervuild. Voor het reinigen hiervan zijn kosten opgenomen. Reinigen verlengt de levensduur en heeft een esthetische meerwaarde.
