rapport van
Bouwtechnische keuring

uitgevoerd aan
Leeuwerikstraat 45 , 2333 VW Leiden

Bouwinspecteurs Nederland

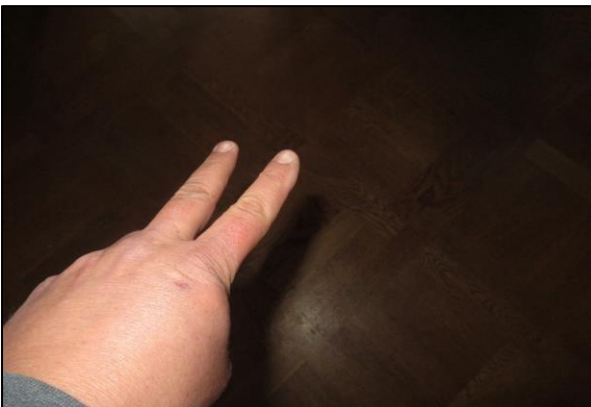
5. Houten vloerconstructie.

Eenmalige werken (correctief)					
Onderdeel	Omschrijving	Onderhoud (<1 jaar)	Onderhoud (1-3 jaar)	Energiebesparing	Verbouwing
Algemeen	Houten vloerconstructie is niet toegankelijk: geen abnormale doorvering, ventilatievoorzieningen aanwezig, geen optrekkend vocht gemeten, voor 100% zekerheid is nader onderzoek nodig. Uitgaande van realiseren van vloerluiken.	€ -	€ -	€ -	€ -
Totaal exclusief BTW		€ -	€ -	€ -	€ -
BTW Hoog (21%)		€ -	€ -	€ -	€ -
Totaal inclusief BTW		€ -	€ -	€ -	€ -

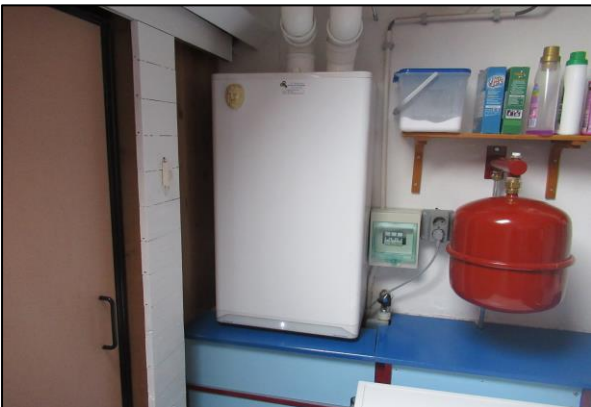
3. Bouwjaar 2018.
