Gebreken en risico's

van het bouwkundig onderzoek
uitgevoerd aan:

Uhlenbeekkade 24
2313 EH Leiden

Bouwkundig rapportnummer 434081

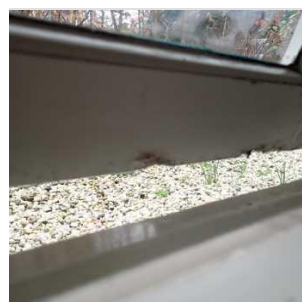
Het hang- en sluitwerk

Het hang- en sluitwerk is gecontroleerd. Het materiaal functioneert (deels) niet goed en is niet echt goed onderhouden. Regulier onderhoud aan hang- en sluitwerk moet jaarlijks uitgevoerd worden. Het uitzetijzer dient te worden vastgezet.

Beoordeling: **Onvoldoende**

direct (3 - 12 mnd): € 80

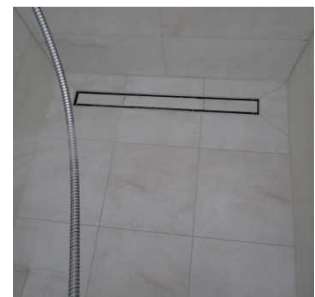
Badkamer - Kitafwerkingen

souterrain

De conditie van het kitwerk

Het aanwezige kitwerk verkeert niet in een goede conditie. Deze situatie kan, afhankelijk van het gebruik, een lekkage veroorzaken. Onderhoud en herstel dient te worden uitgevoerd.

Beoordeling: **Onvoldoende**

direct (3 - 12 mnd): € 195

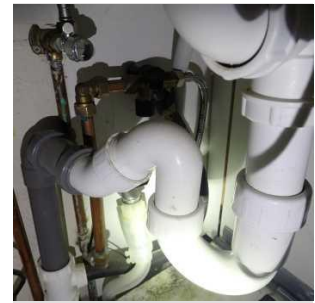
Keuken - Keukenblok

Begane grond

Schade door vocht

Er is (hout)rot aanwezig in de kastbodem. De oorzaak hiervan is een overdreven of langdurige vochtbelasting. Mogelijk kunnen enkele onderdelen worden hersteld of vervangen.

Beoordeling: **Onvoldoende**

direct (3 - 12 mnd): € 220

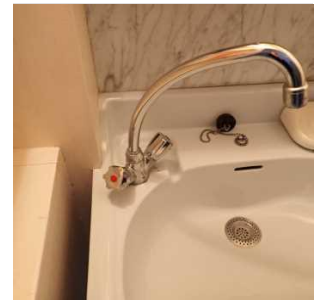
Toilet - Wasbak

Begane grond

Kraan defect / lekt

De kraan is defect en/of lekt en kan niet voldoende functioneren. Op termijn dient u er rekening mee te houden dat deze vervangen moet worden.

Beoordeling: **Onvoldoende**

direct (3 - 12 mnd): € 280
