Gebreken en risico's

van het bouwkundig onderzoek
uitgevoerd aan:

Heemskerkstraat 88
2315 TK Leiden

Bouwkundig rapportnummer 436162

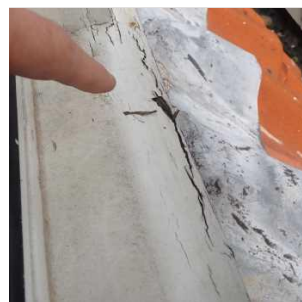
Kozijnen - Soort materiaal

Hout (kozijn)

Houtrot / schade

Er zijn gebreken en/of houtrot aangetroffen. In dit geval dienen de gebreken en het zichtbare houtrot te worden hersteld. Indien nodig moeten de onderdelen of het gehele element vervangen worden, waarna het geheel kan worden afgewerkt met een verfsysteem conform het bestaande werk. Vooralsnog is uitgegaan van herstel. Het is goed mogelijk dat bij groot onderhoud (schilderwerk) meer houtrot na de verwijdering van de verf zichtbaar wordt of aanwezig is.

Beoordeling: **Onvoldoende**

direct (3 - 12 mnd): € 1.100

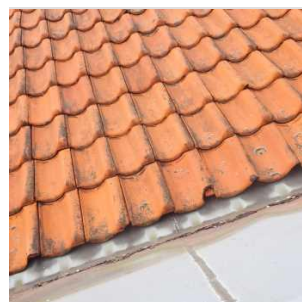
Dak hoofdgebouw - Dakbedekking

Dakpannen

Breuk dakpannen

Er zijn dakpannen met breuk op het dak aangetroffen. Deze veroorzaken lekkage. Per direct de betreffende dakpannen vervangen.

Beoordeling: **Slecht**

direct (0 - 2 mnd): € 95

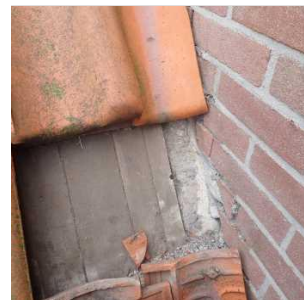
Dak hoofdgebouw - Waterkerende voorziening

Lood

Bevestiging van het lood onvoldoende

Het loodwerk komt los uit de gevel of is niet aanwezig daar waar het aanwezig moet zijn. Hier is meestal geen eenvoudig herstel mogelijk en moet nieuw lood worden aangebracht. Deze werkzaamheden worden meestal uitgevoerd door middel van het inslijpen in een hoger gelegen voeg. De voeg wordt dan 4 cm ingeslepen.

Beoordeling: **Onvoldoende**

direct (3 - 12 mnd): € 360

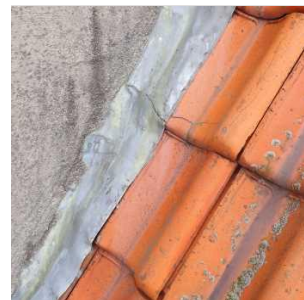
Lood

Scheuren in het materiaal

In het lood is scheurvorming aanwezig. Hiermee verliest het deels zijn functie en zal er lekkage ontstaan. Vooral nog gaan we ervan uit dat door middel van reparatie de gebreken kunnen worden hersteld. Tot vervanging dient rekening gehouden te worden met hogere onderhoudskosten. Reparatie is in dit geval mogelijk met bijvoorbeeld een batuband of iets dergelijks.

Beoordeling: **Onvoldoende**

direct (3 - 12 mnd): € 120

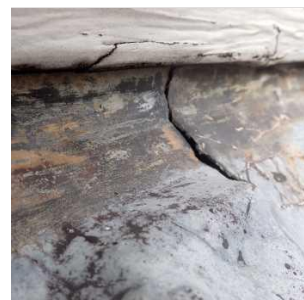
Dakkapel 1 - Waterkerende voorziening

Lood

Scheuren in het materiaal

In het lood is scheurvorming aanwezig. Hiermee verliest het deels zijn functie en zal er lekkage ontstaan. Vooral nog gaan we ervan uit dat door middel van reparatie de gebreken kunnen worden hersteld. Tot vervanging dient rekening gehouden te worden met hogere onderhoudskosten. Reparatie is in dit geval mogelijk met bijvoorbeeld een batuband of iets dergelijks.

Beoordeling: **Onvoldoende**

direct (3 - 12 mnd): € 90

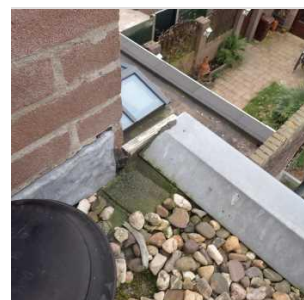
Dakkapel 2 - Dakbedekking

Bitumen

Herstellen van ondeugdelijk aansluitingen

Diverse aansluitingen verkeren niet in een optimale conditie en dienen te worden hersteld. Er is een verhoogd risico op het onvoldoende functioneren van de afwatering.

Beoordeling: **Onvoldoende**

direct (3 - 12 mnd): € 90

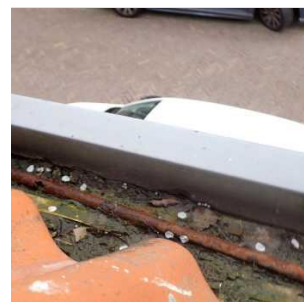
Goten

Zinkwerk

Vervuiling van de goten

De goot is vervuild. Hierdoor wordt de waterafvoer gehinderd en kan die op enig moment zelfs geheel onmogelijk worden, waardoor uiteraard overlopen en/of lekkages gaan ontstaan. De vervuiling dient uit de goten te worden verwijderd.

Beoordeling: **Onvoldoende**

direct (3 - 12 mnd): € 85

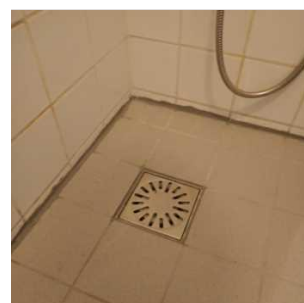
Badkamer - Kitafwerkingen

1e Verdieping

De conditie van het kitwerk

Het aanwezige kitwerk verkeert niet in een goede conditie. Deze situatie kan, afhankelijk van het gebruik, een lekkage veroorzaken. Onderhoud en herstel dient te worden uitgevoerd.

Beoordeling: **Onvoldoende**

direct (3 - 12 mnd): € 195

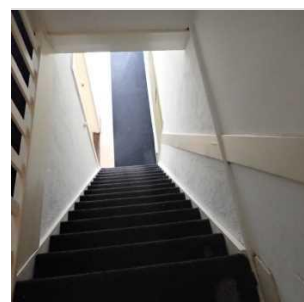
Trappen - Trappen en leuning

Interieur algemeen - Hout

Balustrade/trapleuning

Er is geen leuning, hekwerk of balustrade aanwezig en/of een deel ervan ontbreekt. Deze situatie is onveilig en dient te worden hersteld. Ontbrekende onderdelen dienen alsnog aangebracht te worden zodat een veilige situatie ontstaat.

Beoordeling: **Onvoldoende**

direct (3 - 12 mnd): € 675

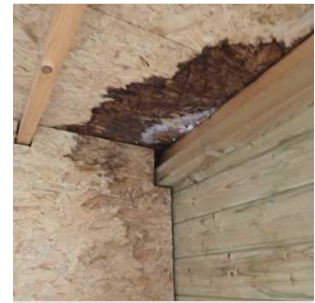
Daken - Dakbeschot

Spaanplaat

Houtrot

Er is materiaalschade aangetroffen. De delen met schade dienen te worden hersteld. Bij de berekening van de kosten wordt ervan uitgegaan dat het om herstelstelwerkzaamheden gaat en dat dit van buitenaf uitgevoerd gaat worden. Delen van het pannendak en het dakbeschot moeten hiervoor in de meeste gevallen deels worden verwijderd.

Beoordeling: **Onvoldoende**

direct (3 - 12 mnd): € 240

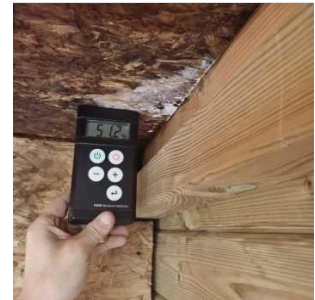
Daken - Dakconstructie

Hout

Algehele conditie van de dakconstructie

Er is een actieve lekkage. Direct herstel van de oorzaak is noodzakelijk. Bij de opgenomen kosten is rekening gehouden dat e.e.a. door middel van reparatie kan worden hersteld. Er is altijd een risico dat bij herstel blijkt dat andere gebreken zichtbaar worden, waardoor vervanging of herstel met hogere kosten alsnog uitgevoerd dient te worden.

Beoordeling: **Slecht**

direct (0 - 2 mnd): € 320

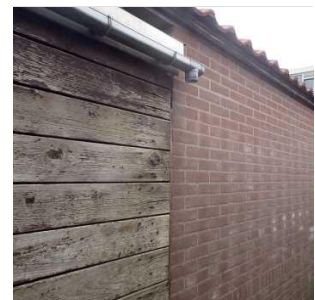
Hemelwaterafvoeren

Conditie

De hemelwaterafvoeren ontbreken. Op korte termijn rekening houden met het aanbrengen van deze afvoeren.

Beoordeling: **Onvoldoende**

direct (3 - 12 mnd): € 180
