Gebreken en risico's

Van den Brandelerkade 12
2313 GV Leiden

Bouwkundig rapportnummer 437219

Type Eengezinstussenwoning

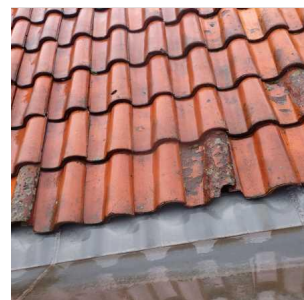
Dakpannen

Breuk dakpannen

Er zijn dakpannen met breuk op het dak aangetroffen. Deze veroorzaken lekkage. Per direct de betreffende dakpannen vervangen.

Beoordeling: **Slecht**

direct (0 - 2 mnd): € 95

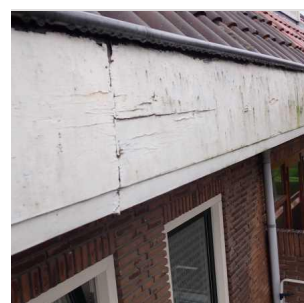
Schilderwerk

Het schilderwerk

Het schilderwerk behoeft aandacht. Professioneel onderhoud dient te worden uitgevoerd. Met name de gevoelige delen, zoals liggende delen en verbindingen, extra behandelen. Voor zover noodzakelijk inspectie en herstel van gebreken uitvoeren aan zwakke plekken.

Beoordeling: **Onvoldoende**

direct (3 - 12 mnd): € 1.260

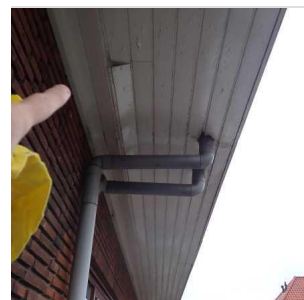
Hout

Montage

De bevestiging van het materiaal is niet optimaal. Door werking van het materiaal i.c.m. deze gebreken aan de bevestiging kan het materiaal gaan golven of zelfs geheel loskomen. De bevestiging dient te worden verbeterd conform de bevestigingsvoorschriften van het product.

Beoordeling: **Onvoldoende**

direct (3 - 12 mnd): € 440

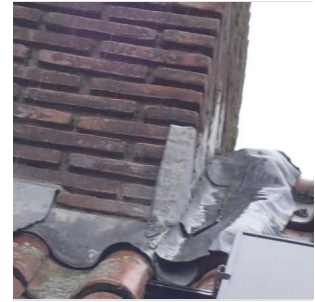
Vervangen loodwerk

De loodstroken zijn zeer oud en de technische levensduur is ten einde. Indien er geen actieve lekkages zijn, kan het vervangen hiervan mogelijk nog even worden uitgesteld. Vooralsnog rekening houden met het vervangen van de loodstroken, vanwege het hogere risico op lekkage met alle mogelijke gevolgschade.

Beoordeling: **Onvoldoende**

direct (3 - 12 mnd): € 285

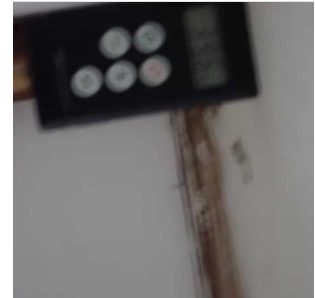
Vochtdoorslag

De schoorsteen slaat vocht door. Dit kan schade veroorzaken in achtergelegen materialen. Om het doorslaan van vocht te beperken dient het metselwerk van de schoorsteen worden geïmpregneerd.

Beoordeling: **Onvoldoende**

direct (3 - 12 mnd): € 225

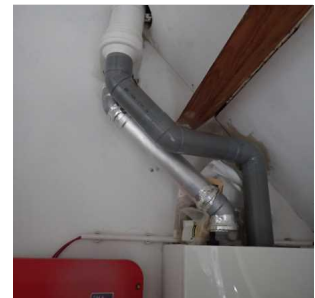
Bevestiging van de rookgasafvoer

Er zijn gebreken aan de bevestiging van de rookgasafvoer. Deze gebreken geven een direct verhoogd risico voor de veiligheid en de gezondheid en dienen per direct te worden hersteld.

Beoordeling: **Slecht**

direct (0 - 2 mnd): € 260

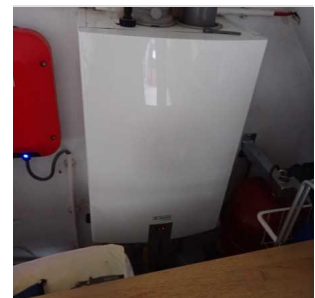
Onderhoud

Deze opwekker is niet aantoonbaar gekeurd, conform de Gasketelwet. De keuringssticker ontbreekt. Wij raden u aan de ketel door een gecertificeerd installateur te onderhouden. Er is onderhoud noodzakelijk vanwege onvoldoende onderhoud. Dit bevordert uiteraard de technische levensduur van het systeem niet en heeft geen positief effect op het energieverbruik. Periodiek dient onderhoud uitgevoerd te worden. De kosten voor het onderhoud zijn voor een gemiddeld onderhoudscontract.

Beoordeling: **Onvoldoende**

direct (3 - 12 mnd): € 260

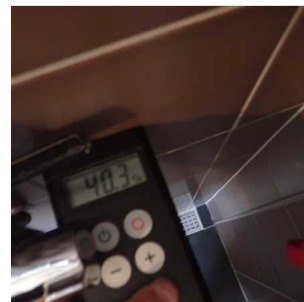
Afdichting van kraan

Er is een verhoogde concentratie vocht gemeten achter het tegelwerk nabij de kraan. Vocht achter tegelwerken e.d. kan, via de bouwkundige constructie, binnen enkele maanden weer drogen als de kit- en voegafwerkingen in een voldoende conditie verkeren. In dit geval kan de kraan worden gedemonteerd, waarna het kitwerk alsnog kan worden aangebracht tussen het leidingwerk en het tegelwerk, zodat bij een waterbelasting het water niet kan binnentreden tot zelfs achter het tegelwerk.

Beoordeling: **Onvoldoende** direct (3 - 12 mnd): € 90

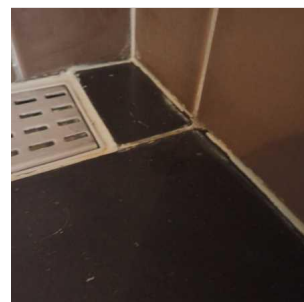
De conditie van het kitwerk

Het aanwezige kitwerk verkeert niet in een goede conditie. Deze situatie kan, afhankelijk van het gebruik, een lekkage veroorzaken. Onderhoud en herstel dient te worden uitgevoerd.

Beoordeling: **Onvoldoende** direct (3 - 12 mnd): € 260

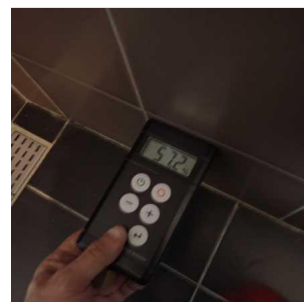
Vocht gemeten

In de wand is een verhoogd percentage vocht gemeten. Dit kan leiden tot schade aan bijvoorbeeld stucwerk, wand, plafond of vloerafwerking. De oorzaak van dit vocht is visueel niet altijd zichtbaar. De vermoedelijke oorzaak is echter de waterdichtheid van de douchegelegenheid, bijvoorbeeld door lekke kit en/ of cementvoegen. Het vocht in de bouwkundige constructie zal indien voornoemde gebreken zijn opgelost op termijn drogen. Op korte termijn dient herstel te worden uitgevoerd.

Beoordeling: **Onvoldoende** direct (3 - 12 mnd): € 250
