# Samenvatting

van het bouwkundig onderzoek  
uitgevoerd aan:

**Rijnzichtweg 56**  
**2341 AC Oegstgeest**

bouwkundig rapport  
nummer 498467

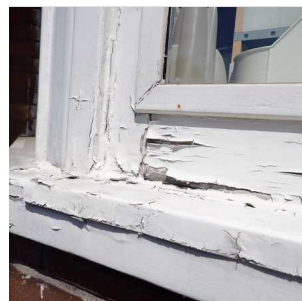
### Kozijnen - Schilderwerk

voor en achter

De conditie van het schilderwerk

Het schilderwerk behoeft aandacht. Professioneel onderhoud dient te worden uitgevoerd. Met name de gevoelige delen, zoals liggende delen en verbindingen, extra behandelen. Voor zover noodzakelijk inspectie en herstel van gebreken uitvoeren aan zwakke plekken.

Beoordeling: **Onvoldoende**

direct (3 - 12 mnd): € 4.750

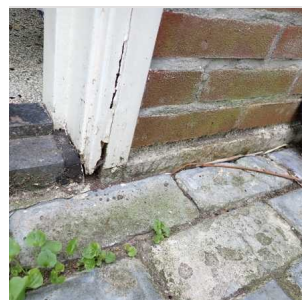
### Kozijnen - Soort materiaal

Hout (kozijn) - en achter

Houtrot

In dit onderdeel is houtrot aangetroffen. De exacte schade zal pas zichtbaar worden tijdens de noodzakelijk uit te voeren werkzaamheden. Om verdere schade te voorkomen dient onderhoud en herstel te worden uitgevoerd, waarbij de rotte delen dienen te worden vervangen.

Beoordeling: **Onvoldoende**

direct (3 - 12 mnd): € 1.440

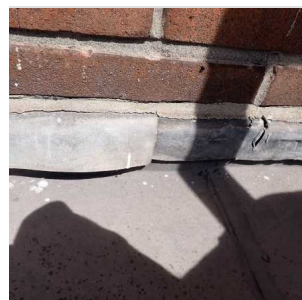
### Luifel - Waterkerende voorziening

Lood

Conditie van het lood:

De loodstroken verkeren (deels) in onvoldoende staat en de technische levensduur is bereikt. Indien er momenteel geen actieve lekkages zijn, kan het vervangen van de loodstroken mogelijk nog even worden uitgesteld. Echter, het is raadzaam om rekening te houden met het vervangen van de loodstroken, gezien het verhoogde risico op lekkage en de mogelijke gevolgschade.

Beoordeling: **Onvoldoende**

direct (3 - 12 mnd): € 440

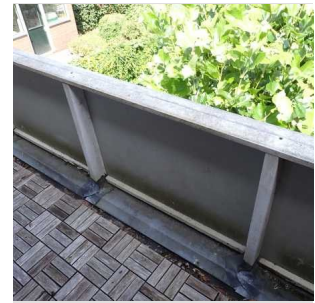
### Balkon - Balustrade

### Conditie van het schilderwerk

Het schilderwerk behoeft aandacht. Professioneel onderhoud dient te worden uitgevoerd. Met name de gevoelige delen, zoals liggende delen en verbindingen, extra behandelen. Voor zover noodzakelijk inspectie en herstel van gebreken uitvoeren aan zwakke plekken.

Beoordeling: **Onvoldoende**

direct (3 - 12 mnd): € 525

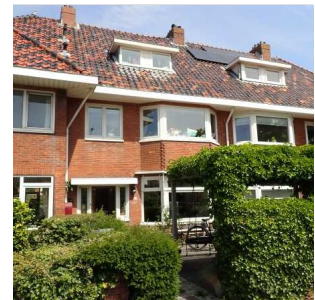
### Overstek / boeiboorden

##### Het schilderwerk

Het schilderwerk behoeft aandacht. Professioneel onderhoud dient te worden uitgevoerd. Met name de gevoelige delen, zoals liggende delen en verbindingen, extra behandelen. Voor zover noodzakelijk inspectie en herstel van gebreken uitvoeren aan zwakke plekken.

Beoordeling: **Onvoldoende**

direct (3 - 12 mnd): € 1.350

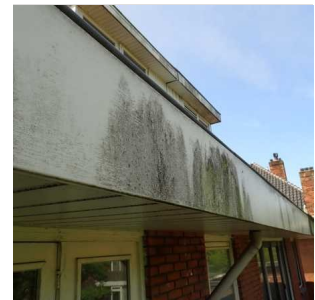
#### PVC schroten - en achter

##### Montage

De bevestiging van het materiaal is niet optimaal. Ook kan het zijn dat het onderliggende grondhout gebreken vertoont. De bevestiging dient te worden verbeterd conform de bevestigingsvoorschriften van het product. Daarbij kunnen onvoorziene kosten optreden.

Beoordeling: **Onvoldoende**

direct (3 - 12 mnd): € 220

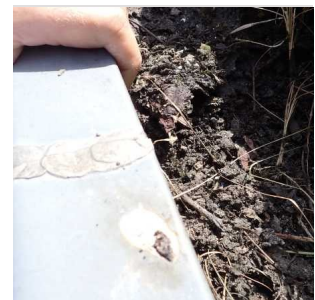
#### Zinkwerk

##### Conditie van de goot

Er zijn gebreken vastgesteld in de goot, specifiek bij de soldeernaden. Deze gebreken veroorzaken een actieve lekkage, die niet altijd direct aan de buitenzijde zichtbaar is. Om verdere waterschade te voorkomen, is het noodzakelijk om de gebrekkige soldeernaden te herstellen door deze zorgvuldig te dichten.

Beoordeling: **Slecht**

direct (0 - 2 mnd): € 65

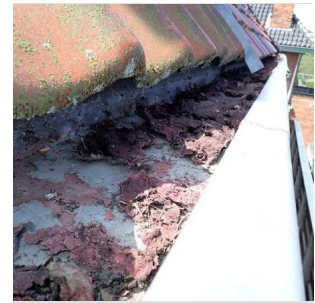
### Zinkwerk - en achter

#### Vervuiling van de goten

De goot is vervuild. Hierdoor wordt de waterafvoer gehinderd en kan die op enig moment zelfs geheel onmogelijk worden, waardoor uiteraard overlopen en/of lekkages gaan ontstaan. De vervuiling dient uit de goten te worden verwijderd.

Beoordeling: **Onvoldoende**

direct (3 - 12 mnd): € 85

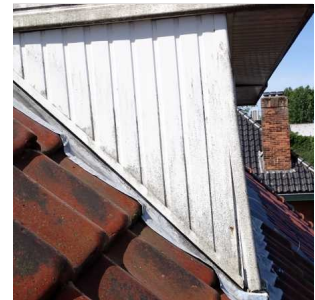
## Dakkapel - Zijwangen / boeiborden

#### Montage van de zijwangen

De bevestiging van het materiaal is niet optimaal. Ook kan het zijn dat het onderliggende grondhout gebreken vertoont. De bevestiging dient te worden verbeterd conform de bevestigingsvoorschriften van het product. Daarbij kunnen onvoorziene kosten optreden.

Beoordeling: **Onvoldoende**

direct (3 - 12 mnd): € 110

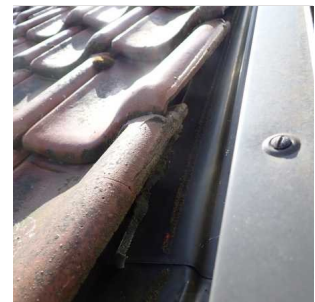
## Dakopening - Dakraam

#### Ruimte tussen dakpannen en dakvenster

Bij één of meerdere dakvensters is te veel ruimte tussen de dakpannen en het dakraam, wat inhoudt dat er nog stroken dakpannen en/of lood moeten worden aangebracht. Bij regen is er nu een verhoogd risico op lekkage. Deze aansluiting dient te worden verbeterd. Wij gaan ervan uit dat dit kan worden hersteld door stroken dakpannen en/of lood aan te brengen.

Beoordeling: **Onvoldoende**

direct (3 - 12 mnd): € 390

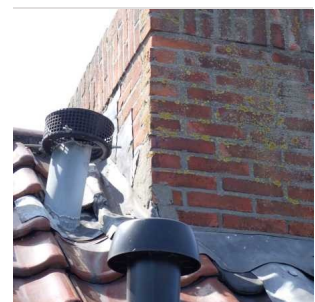
## Schoorsteen

#### Loodstroken ontbreken

Daar waar loodstroken aanwezig moeten zijn, ontbreekt deze voorziening. De huidige situatie heeft een verhoogd risico op lekkage.

Beoordeling: **Onvoldoende**

direct (3 - 12 mnd): € 440

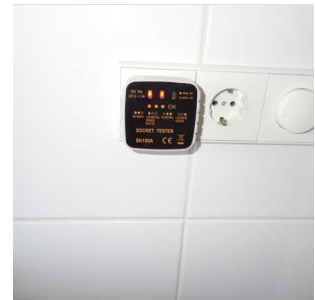
### Elektra - Randaarding

#### Randaarding

Voor zover deze beperkte meting van randaarding is uitgevoerd, lijkt e.e.a. niet voldoende te kunnen functioneren. Het kan zijn dat een deel van de bedrading geheel niet of deels niet is aangesloten, ook kan het zijn dat de aardpen niet is aangesloten of zelfs niet aanwezig is. De situatie lijkt hierdoor onveilig.

Beoordeling: **Onvoldoende**

direct (3 - 12 mnd): € 260

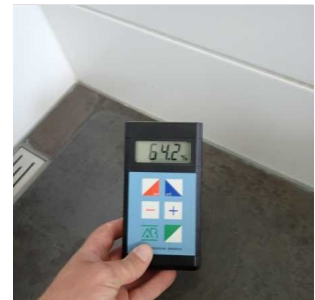
### Badkamer - Wanden

#### 2e Verdieping - Tegelwerk

##### Vocht gemeten

Er is een verhoogd percentage vocht gemeten. Dit kan leiden tot schade aan bijvoorbeeld stucwerk, wand, plafond of vloerafwerking. De oorzaak van dit vocht is visueel niet altijd zichtbaar. De vermoedelijke oorzaak is echter de waterdichtheid, bijvoorbeeld door lekke kit en/ of cementvoegen. Het vocht in de bouwkundige constructie zal indien voornoemde gebreken zijn opgelost op termijn drogen. Op korte termijn dient herstel te worden uitgevoerd.

Beoordeling: **Onvoldoende**

direct (3 - 12 mnd): € 500

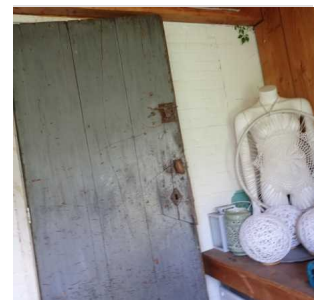
### Gevelopeningen - Afwijkende situatie

De toegangsdeur naar de berging is erg oud en vertoont een hoop schade ons advies is deze te vervangen voor een nieuwe deur zodat deze weer goed kan worden afgesloten en functioneren.

Beoordeling: **Onvoldoende**

direct (3 - 12 mnd): € 200

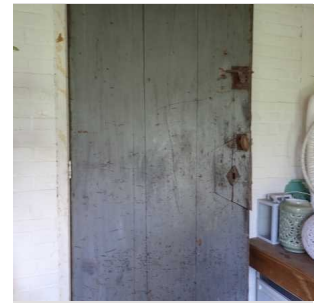
### Gevelopeningen - Schilderwerk

#### Schilderwerk van de kozijnen

Het schilderwerk heeft aandacht. Professioneel onderhoud dient te worden uitgevoerd. Met name de gevoelige delen, zoals liggende delen en verbindingen, extra behandelen. Voor zover noodzakelijk inspectie en herstel van gebreken uitvoeren aan zwakke plekken.

Beoordeling: **Onvoldoende**

direct (3 - 12 mnd): € 380
