Meerjarenonderhoudsplan

422 • VvE Complex 422

Schapendreef 71-391

Rotterdam

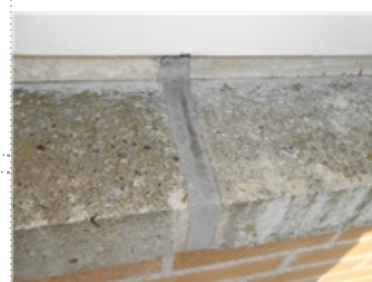
2120 Kitvoeg t.p.v. elementen

Uitgedroogde, verharde en onthechtende kitwerken

3 Op lange termijn

De kitvoegen tussen de betonnen gevelelementen verkeren in een goede staat.

Vervangen kitvoeg

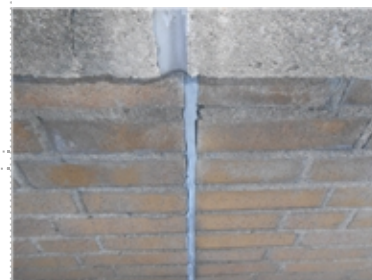
2120 Dilatatievoeg

Uitgedroogde, verharde en onthechtende kitwerken

1 Op korte termijn

De dilatatievoegen ter plaatse van de gevels zijn plaatselijk verdroogd. Vervanging van de dilatatievoegen is in combinatie met het schilderwerk op korte termijn gepland.

Vervangen kitvoeg

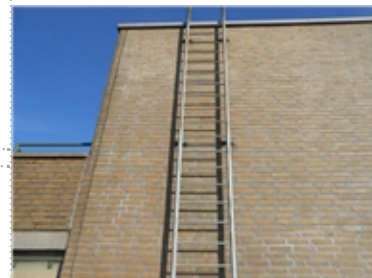
2430 Ladders

Ontbrekende (onder)delen

2 Op middellange termijn

De gevelladders op het dak zijn niet voorzien van een kooi.

Aanbrengen

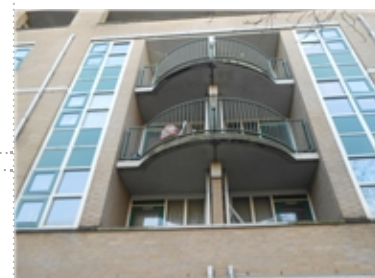
3151 Diktekanten balkons beton

Vuil en groene aanslag door weersinvloeden

1 Op korte termijn

De diktekanten van de betonvloeren zijn vervuild. Op korte termijn is een post voor reinigen en impregneren van de diktekanten opgenomen.

Reinigen en impregneren diktekanten balkons beton

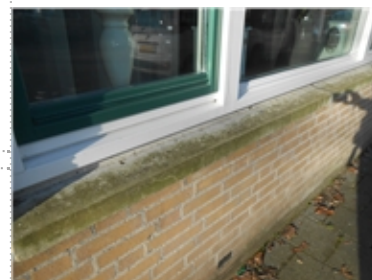
3151 Waterslagen beton

Vuil en groene aanslag door weersinvloeden

1 Op korte termijn

De betonnen waterslagen zijn vervuild. Op korte termijn is het reinigen en coaten van de waterslagen opgenomen.

Reinigen en impregneren waterslagen beton

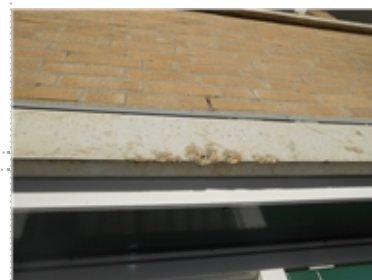
3151 Gevellateien beton

Vuil en groene aanslag door weersinvloeden

3 Op lange termijn

De betonnen gevellateien vertonen plaatselijk wat schade. De lateien zijn niet veel vervuild.

Reinigen en impregneren gevellateien beton

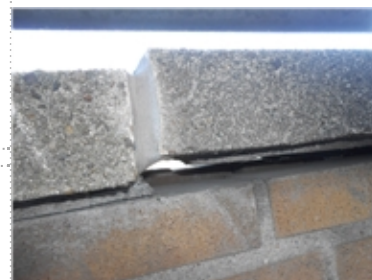
3412 Balustrade afdekking beton

Loszittende afdekbanden

1 Op korte termijn

Plaatselijk zijn de betonnen afdekbanden los, door uitzetting van de metalen balustrades. Dit zal op korte termijn gecontroleerd en hersteld moeten worden.

Activiteit:	2019	Hvh	Totaal
Vastzetten afdekbanden beton		1,00 pst	€ 363

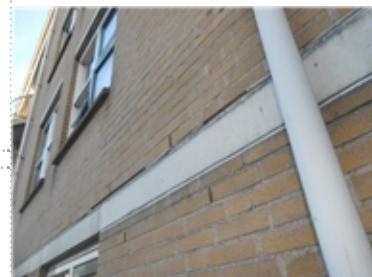
4111 Gevelafwerking voegwerk platvol

Uitgesprongen/afwezig voegwerk

3 Op lange termijn

Het voegwerk boven de betonbanden en lateien is plaatselijk losgekomen.

Vervangen voegwerk platvol

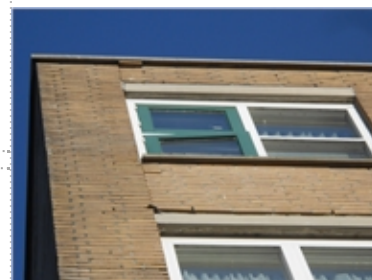
4111 Gevelafwerking voegwerk platvol

Dakopbouwen
Erosie, verwerking, verzanding
1 Op korte termijn

Ter plaatse van de voorgevel linksboven, is onder de dakrand een gevelsteen los. De steen ligt klem tegen de daktrim en kan er niet uitvallen. Herstel is opgenomen, in combinatie met het schilderwerk in 2020.

Activiteit:	2020	Hvh	Totaal
Vervangen voegwerk platvol		1,00 pst	€ 312

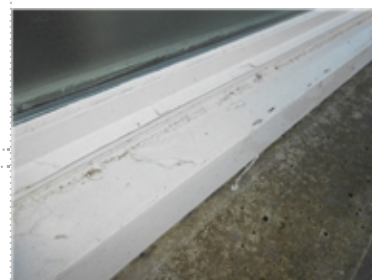
4610 Buiten schilderwerk kozijn&raam hout dekkend uitpandig

Onthechting van ondergrond
1 Op korte termijn

Het buitenschilderwerk van de houten kozijnen verkeert in een matige staat. Plaatselijk is onthechting van de verflagen geconstateerd. Een herschilderbeurt is op korte termijn gepland.

Activiteit:
Herstellen

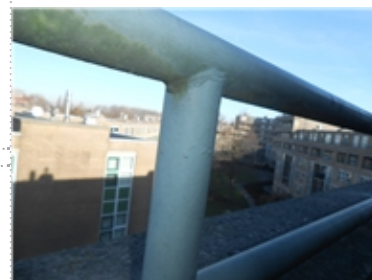
4612 Buiten schilderwerk balustrade metalen leuning

Verpoederen krijten
1 Op korte termijn

Het schilderwerk van de balustrades verkeert in een matige staat. Een herschilderbeurt is op korte termijn gepland.

Activiteit:
Herstellen

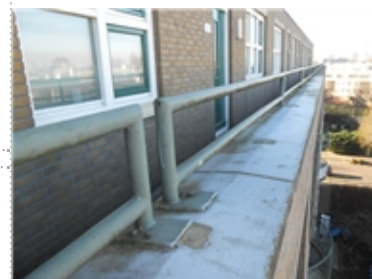
4612 Buiten schilderwerk balustrade afdekking beton

Vuil en groene aanslag door weersinvloeden
1 Op korte termijn

Plaatselijk zijn de betonnen afdekbanden behandeld met een coating. De coating is onthecht. De onbehandelde afdekbanden zijn vuil. Voorstel is om de afdekbanden te reinigen en te coaten.

Activiteit:
Reinigen en coaten afdekbanden beton

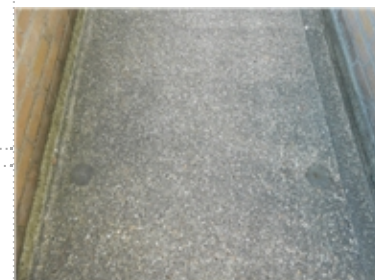
4612 Buiten schilderwerk galerijvloer uitpandig onbehandeld

Erosie, verwerking, verzanding

1 Op korte termijn

De onbeschermd en onbehandelde galerijvloeren op de bovenste bouwlaag vertonen erosie. Op korte termijn is een post opgenomen om deze vloeren te behandelen.

Herstellen

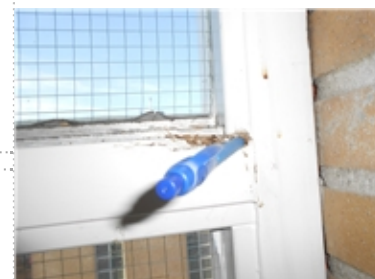
4630 Binnen schilderwerk diversen hout dekkend

Houtrot

1 Op korte termijn

Door de toegepaste glasprofielen met lekgoetjes zijn de glaslatten aan de binnenzijde van de gevelkozijnen plaatselijk aangetast door houtrot. Dit zal voorafgaande aan een herschilderbeurt hersteld moeten worden.

Herstellen

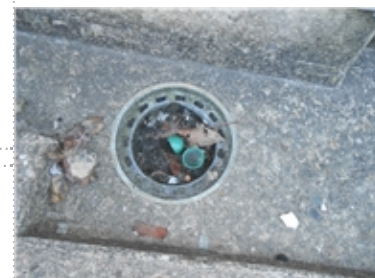
5212 Doorvoer staal

Vuil, aanslag, verkleuring
1 Op korte termijn

De doorvoeren op de galerijen zijn plaatselijk verstopt en moeten periodiek gereinigd worden.

Ontstoppen

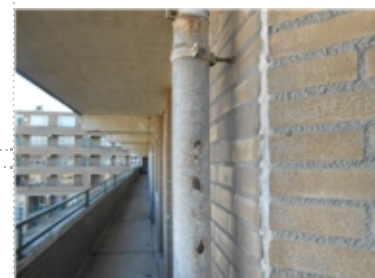
5212 Hemelwaterafvoer staal

Corrosie
1 Op korte termijn

De stalen hemelwaterafvoer naast het trappenhuis bij huisnummer 219, vertoont corrosie. Vervanging van deze afvoer is in 2019 opgenomen.

Vervangen

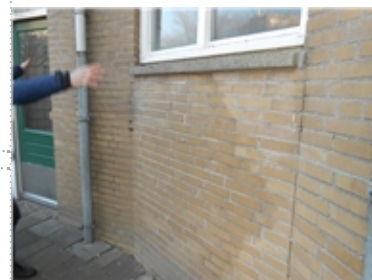
5212 Hemelwaterafvoer pvc

Verstopping

1 Op korte termijn

De hemelwaterafvoeren zijn plaatselijk verstopt. Ontstopping van de afvoeren is in 2019 opgenomen.

Activiteit:	2019	Hvh	Totaal
Ontstoppen		1,00 pst	€ 2.420

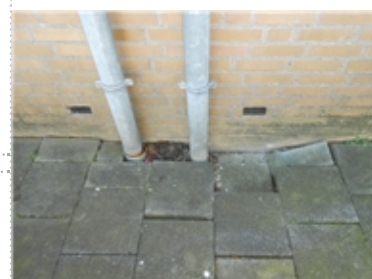
5240 Binnenriolering

Verstopte leiding

1 Op korte termijn

Plaatselijk zijn verzakkingen in het straatwerk rondom de hemelwaterafvoeren geconstateerd. Mogelijk is de aansluiting op de riolering verstopt, verzakt of afgebroken. Ten behoeve van herstel is in 2019 een post opgenomen.

Activiteit:	2019	Hvh	Totaal
Herstellen		1,00 pst	€ 2.420

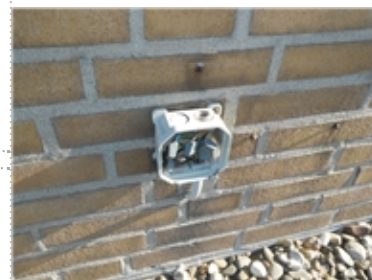
5731 Mechanische ventilatie collect. =< 5 won

Ontbreken van afdekkapjes lasdozen

1 Op korte termijn

De lasdozen zijn op de gemetselde schoorsteenkanalen gemonteerd. Diverse afdekkapjes ontbreken en het kunststof is verweerd en broos geworden. Indien de lasdozen nog functioneel zijn, zullen deze op korte termijn vervangen moeten worden.

Activiteit:	2019	Hvh	Totaal
Aanbrengen nieuwe lasdozen		27,00 st	€ 1.583

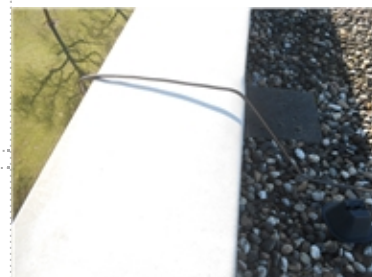
6171 Bliksembeveiligingsinstallatie

Loshangende leidingen

1 Op korte termijn

De leiding van de bliksembeveiliging is plaatselijk uit de beugels. De bliksembeveiliging valt onder verantwoordelijkheid van de exploitant zendmasten.

Herstellen

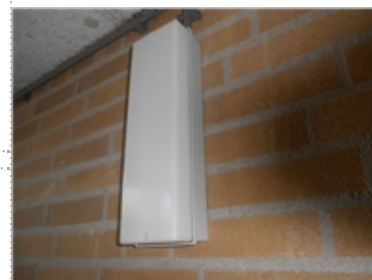
6311 Elektra armaturen binnen

Opaal beschermkappen en roosters

3 Op lange termijn

De armaturen zijn vervangen door LED. De kappen zijn in de meeste gevallen opaal, waardoor er plaatselijk onvoldoende licht is. Advies om bij vervanging van de armaturen heldere kappen in plaats van opaal toe te passen.

Vervangen

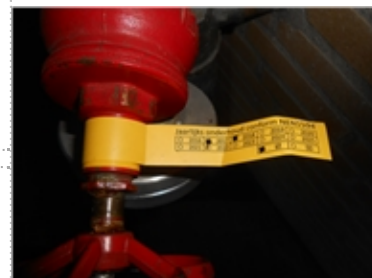
6513 Droge brandleiding

Geen gebrek

De droge blusleidingen worden periodiek gecontroleerd.
