Meerjarenonderhoudsplan

21010.5.4 • VvE Jan Luykenlaan

VvE Jan Luykenlaan 11-25, 31-45, 51-65, 71-85, 91-105, 111-125, 131-145 & 151-165

Leiden

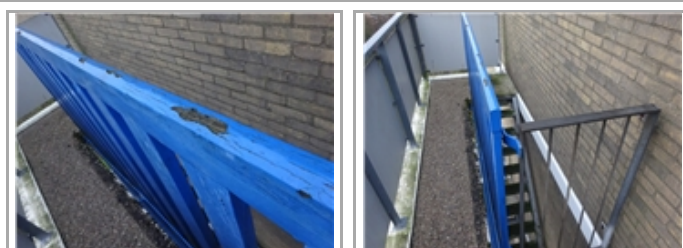
Plaatselijk houtrot en afbladderen van het verfsysteem. Direct herstel noodzakelijk.

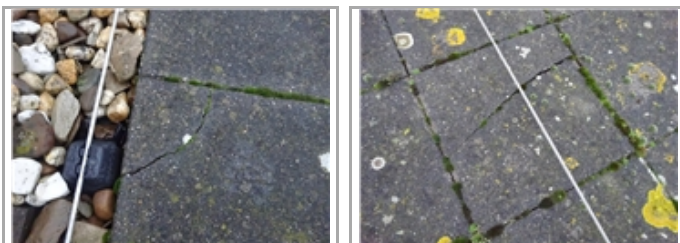
Diverse gebroken tegels. Gebroken tegels vervangen.

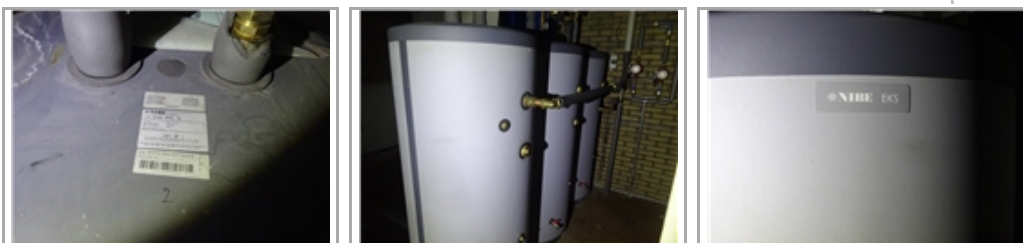
De indirect gestookte boilers hebben 60% van hun levensduur bereikt. Er zijn geen klachten bekend. Wij adviseren voorsnog geen directe actie te ondernemen.

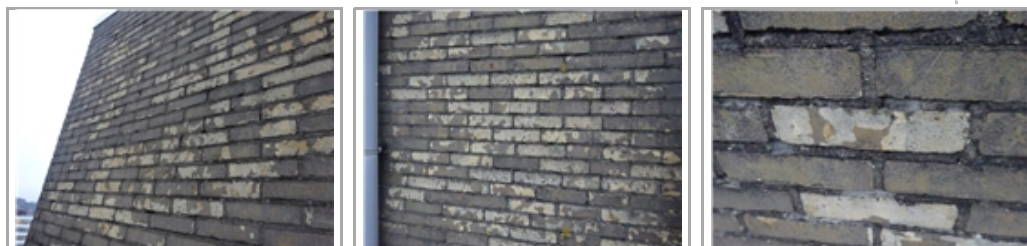
De toplaag van het metselwerk is door weersinvloeden aangetast. Om toekomstige vervolgschade te voorkomen hebben wij reinigen en hydrofoberen opgenomen in het planmatig onderhoud.

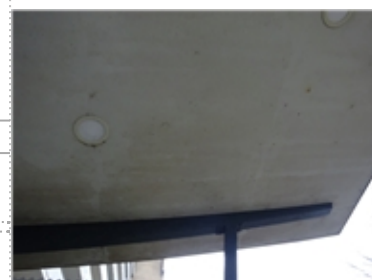
B11GA05 Vuil, aanslag, verkleuring

Ernst	Intensiteit	Omvang	Conditie	Risico/prioriteit
Gering	2	3	1

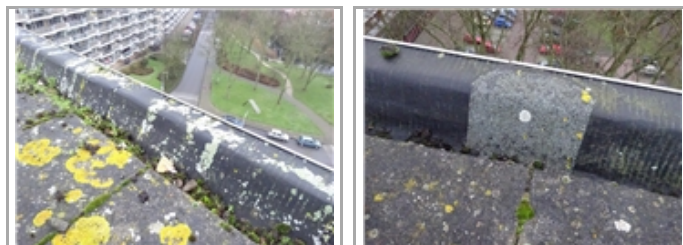
Plaatselijk begroeiing mos en algen. Geen actie noodzakelijk. Vervanging dakrandafwerking planmatig opgenomen op korte termijn.
