# Bouwtechnische keuring

## Mecklenburgerstraat 1, Leiden

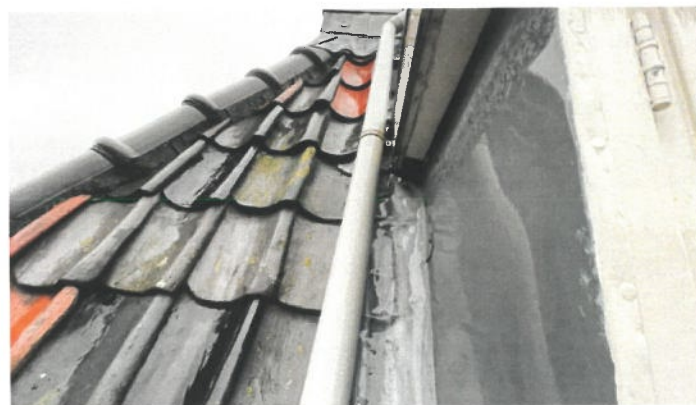
### Dakaansluiting van dakkapel zijwangen

Onvoldoende

De aansluiting en/of afdichting aan de zijkanten van de dakkapel met de aansluiting van het pannendak zijn gecontroleerd op gebreken. Door ouderdom van het lood is er een verhoogd risico op gebreken en ook een risico op inwateren met lekkage tot gevolg. Het vervangen van deze aansluiting en/of afdichting (lood of loodvervanger) wordt dan ook op termijn geadviseerd.

- Bij gebreken aan deze aansluiting en/of afdichting is het risico op inwateren (en lekkage) aanwezig. Let op dat gebreken op korte termijn worden hersteld.

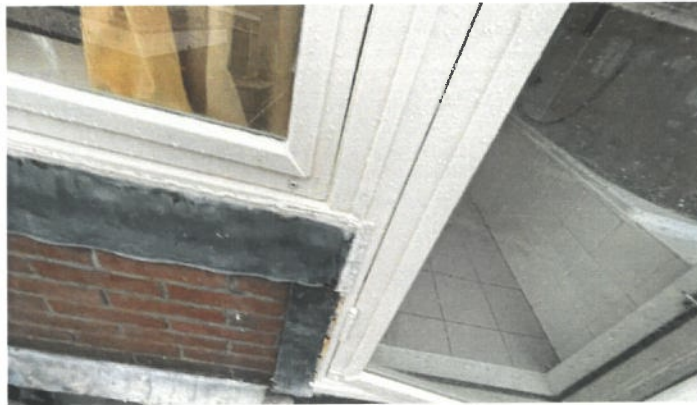
### Overige opmerkingen dakje

Matig

De loodslabbe op het platte dak van de dakkapel is gecontroleerd op gebreken, er zijn wat scheurtjes opgemerkt in de loodslabbe. Deze scheurtjes zijn te herstellen, waarna het lood weer meerdere jaren als bedoeld kan functioneren.

De rij dakpannen welke direct grenst aan de dakbedekking van de dakkapel hangt niet vrij van de dakbedekking. Dakpannen en dakbedekking moeten niet met elkaar in contact staan. Doordat de pannen nu 'rusten' op de dakbedekking zal schade ontstaan met lekkage als gevolg. De bedoelde onderste rij dakpannen kunnen hoger en vrij van de dakbedekking worden gemonteerd door onder de pannen een lat op voldoende dikte aan te brengen.

- Bij elke bouwmarkt zijn reparatiesets te koop om scheurtjes in lood te repareren, diverse (plak)band, bitumen plakmateriaal worden aangeboden.
- Bij gebreken aan loodslabbe's is het risico op inwateren (en lekkage) aanwezig. Let op dat gebreken op korte termijn worden hersteld.

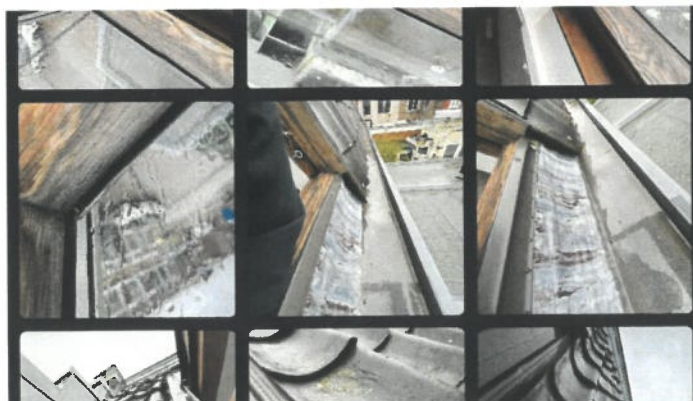
### Dakraam en/of lichtkoepel 1

Matig

De aansluitingen (lood of loodvervanger) rond de dakopeningen zijn gecontroleerd, hieraan zijn grote gebreken opgemerkt. Reparatie of herstel lijkt niet meer mogelijk en/of heeft weinig zin. Een deskundige op dit gebied kan mogelijk nog een nieuwe aansluiting realiseren, zodat de levensduur van de dakramen kan worden verlengd. Afhankelijk van de kosten kan vervangen van het dakraam worden overwogen. Het geheel verkeert verder in een matige tot slechte conditie, actie is noodzakelijk.

Er zijn nabij de dakopening niet actieve lekkagesporen. Dit kan komen doordat het raam open heeft gestaan tijdens regenval, of door condensatie. De oorzaak kan ook een reeds verholpen gebrek zijn (met lekkage als gevolg) aan de buitenzijde van deze dakopening. Ten tijde van de inspectie is geen actieve lekkage opgemerkt en de lekkagesporen kunnen verder worden genegeerd.

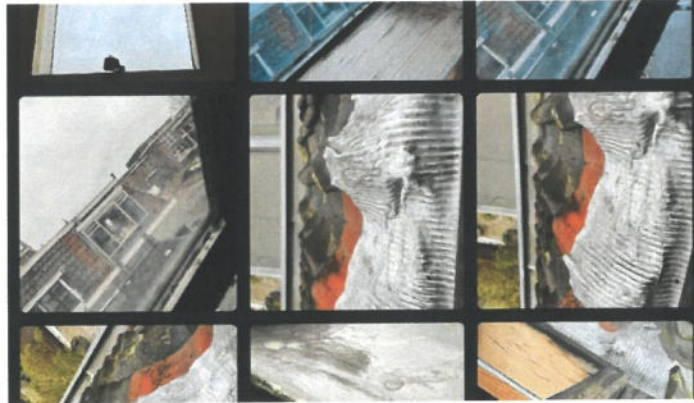
## Dakraam en/of lichtkoepel 2

Onvoldoende

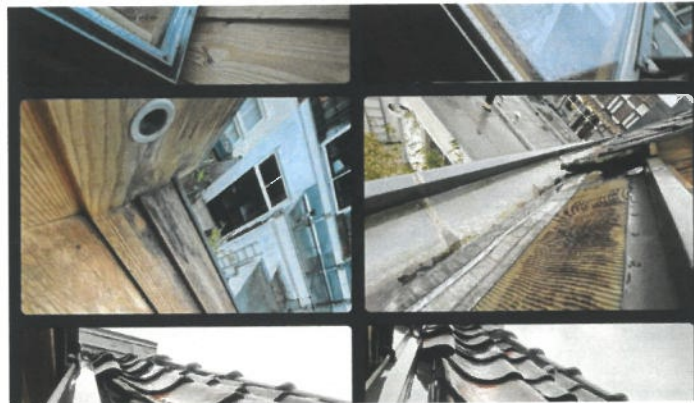
## Dakraam en/of lichtkoepel 3

Onvoldoende

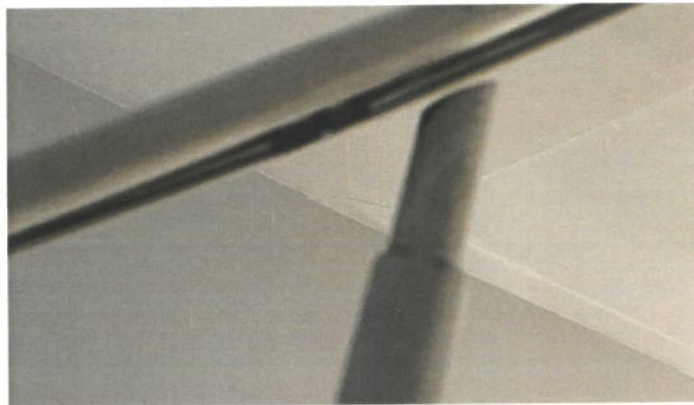
Er zijn gebreken aan de bevestiging van de tragleuning aan de leuninghouder. Dit dient te worden verbeterd door de bevestiging te vernieuwen. Hierna kan de leuning voor de bedoelde functionaliteit weer goed en veilig functioneren.

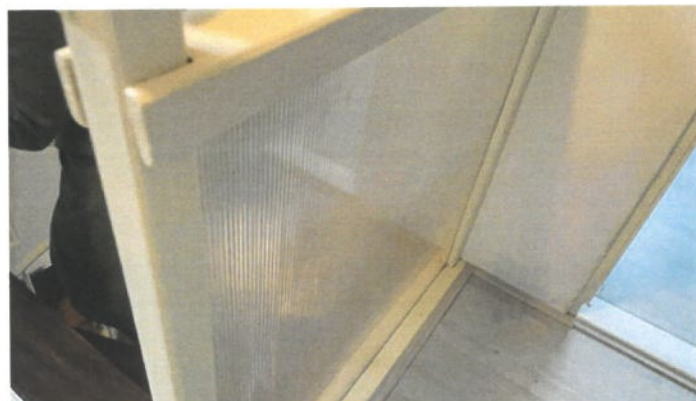
## Trap hekwerken/ balustrades

Voldoende

Voor wat betreft de bevestiging van de hekwerken kan er wel wat verbeterd worden. Controleer alle zijdes van de hekwerken op de montage en stevigheid. Daar waar nodig kan nieuw bevestigingsmateriaal worden aangebracht of deels de bevestiging worden vervangen.

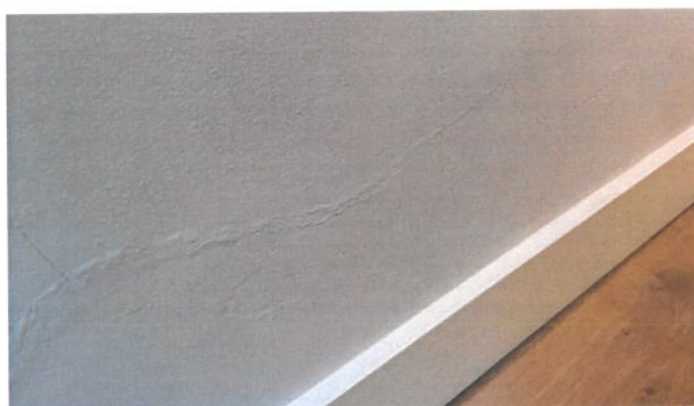
In de binnenmuren is beperkte scheurvorming aanwezig, deze hebben geen constructieve betekenis maar zijn het gevolg van thermische werkingen en spanningen van/in de verschillende materialen. Esthetisch herstel kan op enig moment worden uitgevoerd maar is niet noodzakelijk.

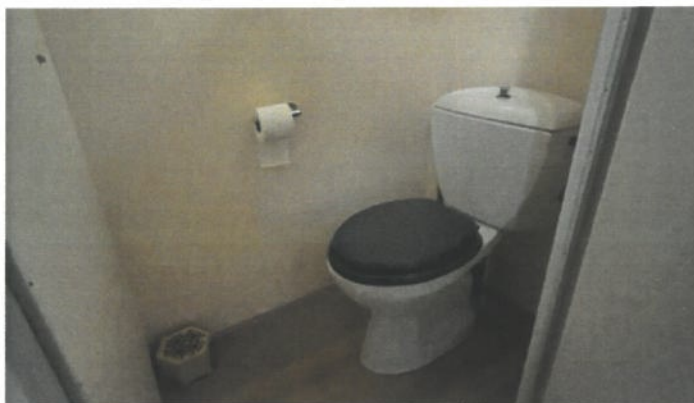
Een staand toilet is aanwezig. Controleer de bevestiging van de pot aan de vloer en check regelmatig rond de pot op lekkages. Lekkages kunnen optreden bij de aansluiting op de riolering of bij de wateraansluiting.

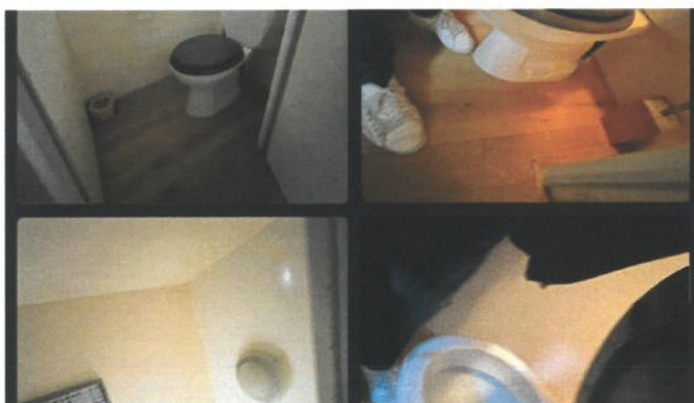
Het tegelwerk is beklapt en gecontroleerd of de bevestiging goed is, ook het voeg- en kitwerk is gecontroleerd. Hieraan zijn geen gebreken opgemerkt, het geheel verkeert technisch in een prima conditie.

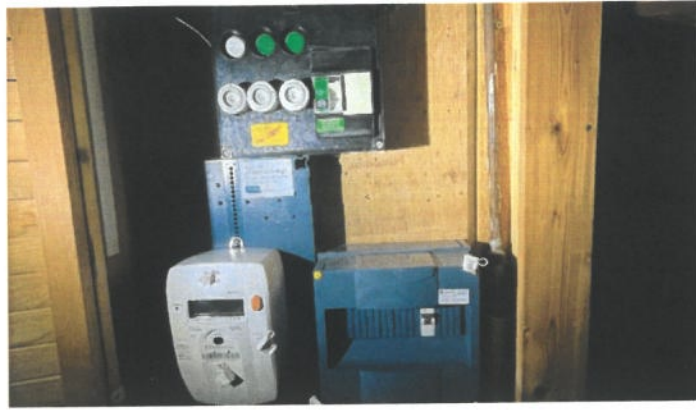
Er is een zogenaamde stoppenkast aanwezig. Tegenwoordig worden deze elektrische installaties onderverdeeld onder zogenoemde 'groepen'. Daarmee wordt het geheel een stuk overzichtelijker en het vermogen gemakkelijker te verspreiden over de verschillende groepen. Daardoor wordt het ook direct een stuk functioneler en veiliger. Een stoppenkast met zekeringen kan relatief eenvoudig worden vervangen door een moderne groepenkast. Dit is niet noodzakelijk maar wel een aanrader.

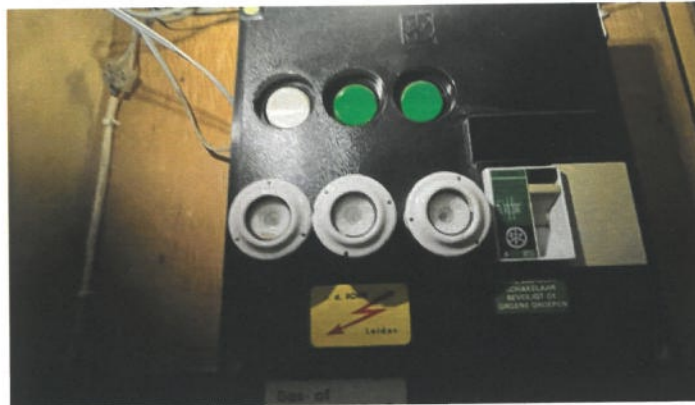
Er is een groepenkast met 4 of minder groepen in de woning aanwezig. Voor een doorsnee woning is dit onvoldoende. Bedenk dat bijvoorbeeld alleen een wasmachine, een wasdroger, een vaatwasser en een oven/magnetron ieder al een aparte groep nodig hebben. Er zijn dan dus onvoldoende groepen om de rest van de woning, schuur en eventueel tuin te verdelen. Vanaf ten minste 7 groepen beoordelen wij als voldoende, echter in de meeste woningen zitten al snel 10 groepen.

- Buiten bovenstaande opmerking kan er verder geen aanbeveling gedaan worden hoeveel groepen er nodig zijn, omdat dat geheel afhankelijk is van de hoeveelheid apparatuur, lichtgroepen en wensen van de gebruiker.

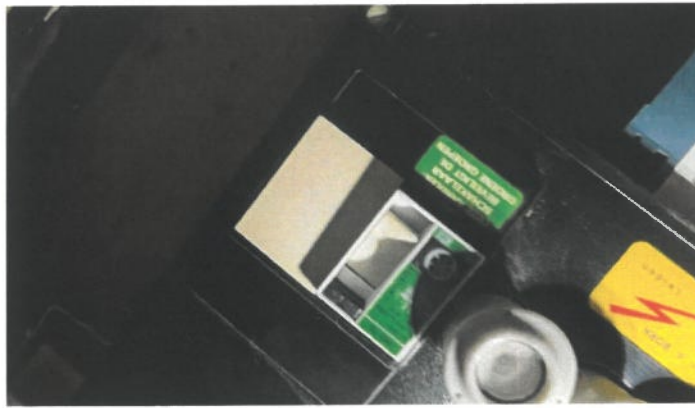
De aanwezige aardlekschakelaar kan voor zover visueel waarneembaar voldoende en goed functioneren. De aardlekschakelaar kan regelmatig getest worden door middel van de 'testknop'. Indien u zekerheid wenst over

het veilig en goed functioneren van deze schakelaars zullen deze moeten worden doorgemeten.

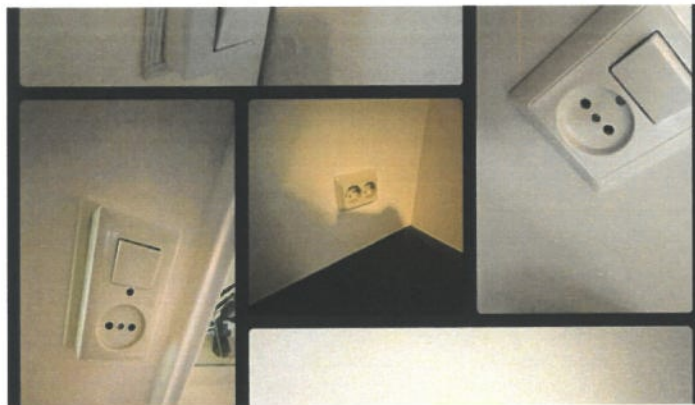
Aan de wandcontactdozen en het schakelmateriaal zijn geen of slechts minimale gebreken opgemerkt. Het geheel verkeert in een voldoende conditie en lijkt prima en ook veilig te kunnen functioneren.

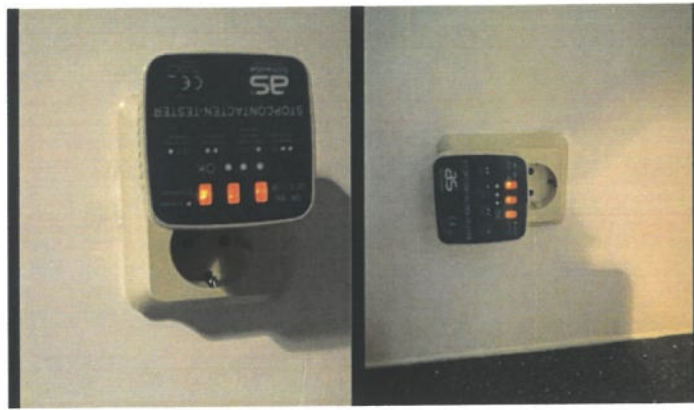
Bij één of meerdere wandcontactdozen in de woning is de aarding gecontroleerd. Deze is voldoende en functioneert!

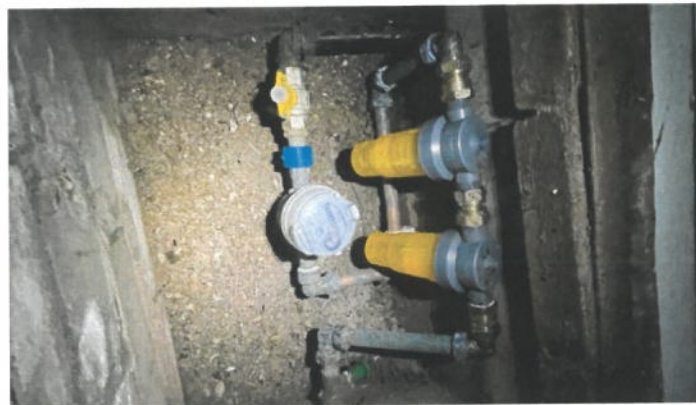
Er zijn geen gebreken opgemerkt of zichtbaar die een veilig en goed gebruik van het watersysteem hinderen. Het geheel kan veilig en goed functioneren.

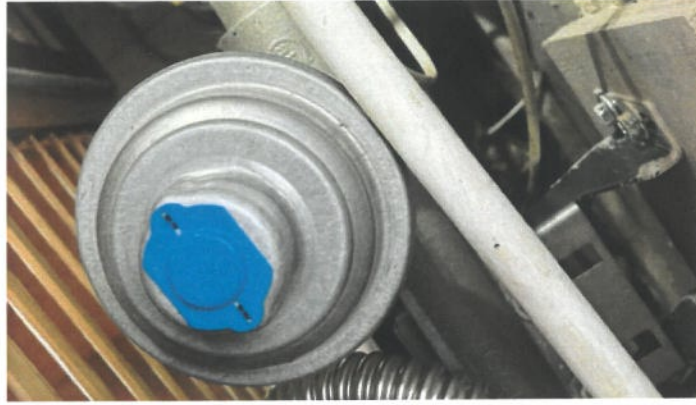
Aan de gasmeter en gasinstallatie zijn geen gebreken opgemerkt voor zover de bedoelde onderdelen visueel zijn waargenomen. Dit is geen installatiekeuring, de gasleidingen zijn niet afgeperst. Het geheel lijkt deugdelijk en technisch in orde. Het geheel kan veilig en goed functioneren.

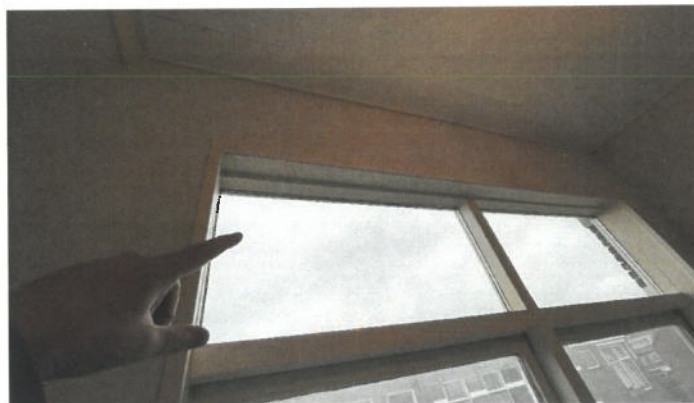
In deze woning is geen balansventilatie aanwezig, zowel het afzuigen als het inblazen van lucht verloopt bij balansventilatie mechanisch en gaat meestal door inblaas en afzuigventielen welke in een plafond of wand zijn gemonteerd. Omdat deze vorm van ventilatie en afzuiging niet aanwezig is en de afzuiging op een andere wijze geschiedt, is het belangrijk dat verse lucht middels roosters in de woning kan komen. Meestal zijn dergelijke roosters voorzien boven de beglazing of boven een kozijn in alle verblijfsruimtes. In dit geval zijn bedoelde roosters geheel niet aanwezig, dit zorgt voor een ongezond klimaat in de woning.

- Verblijfsruimtes zijn bijvoorbeeld de slaapkamers, keuken en woonkamer. Mits deze ruimtes een kozijn hebben welke grenst aan 'buiten'.
- In bestaande kozijnen kan beglazing worden vervangen en direct een rooster op de beglazing worden gemonteerd.
- Eventuele klap, openslaande of draai/kiep ramen kunnen worden vervangen door 'vast' glas met rooster op de beglazing gemonteerd.
- Om de ventilatie in de woning te verbeteren zijn geen kosten begroot.
- Eventuele aanpassingen worden niet gezien als een gebrek maar als verbetering/investering voor een beter binnenklimaat in de woning.

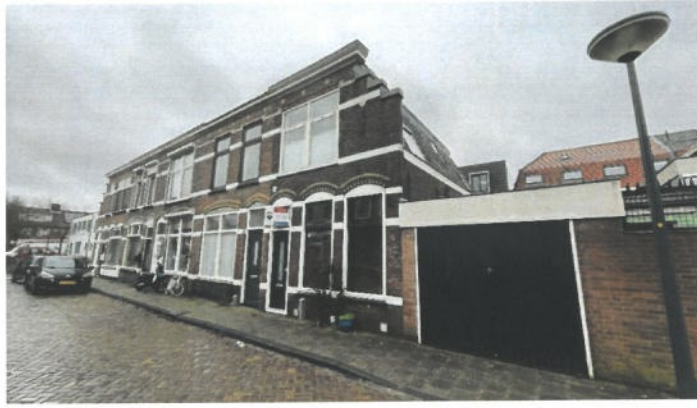
Zoals aangegeven is niet de hele fundering aan alle kanten gezien (of in voorkomende gevallen zelfs geheel niet). Het afgeleide oordeel van datgene wat wel is gezien kan worden samengevat als technisch in voldoende conditie.

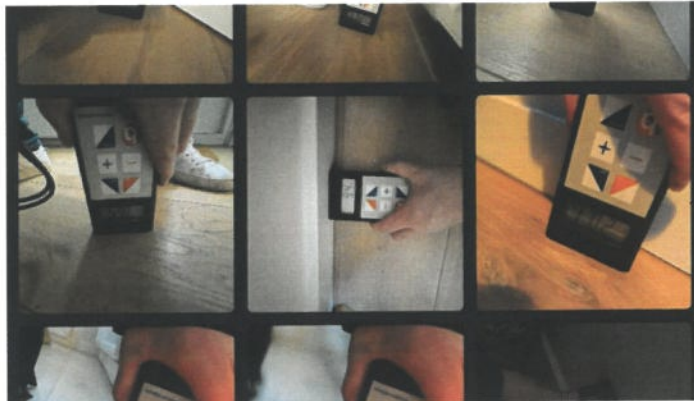
Op muren in de woning (grenzend aan de betonvloer) is een vochtmeting gedaan langs het vloerveld. Er is geen verhoogd percentage vocht gemeten. Dit bevestigt dat in de kruipruimte geen bijzondere vochtproblemen zijn met nadelige gevolgen voor, de fundering, wanden en vloerconstructie.

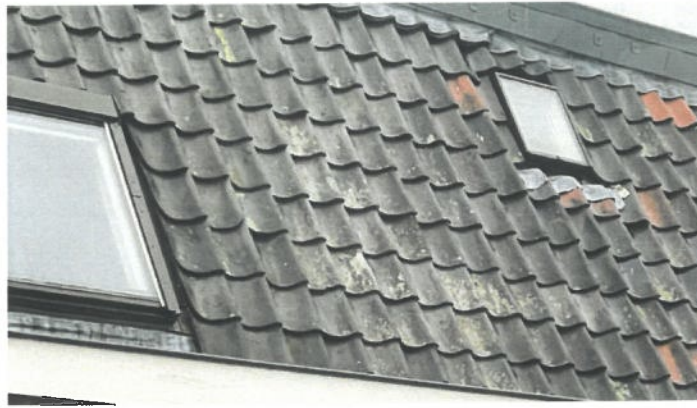
Specifiek is aan de buitenzijde langs het dakvlak gekeken om te kijken of er sprake is van enige doorzadeling (doorzakken). Een doorzadeling kan duiden op een verzwakte onderliggende constructie. In dit geval is dat niet aan de orde en zijn er geen bijzondere afwijkingen opgemerkt. Bij oudere woningen is enige doorzadeling gerelateerd aan het bouwjaar van de woning niet ongewoon, bijzondere afwijkingen zijn echter niet opgemerkt.

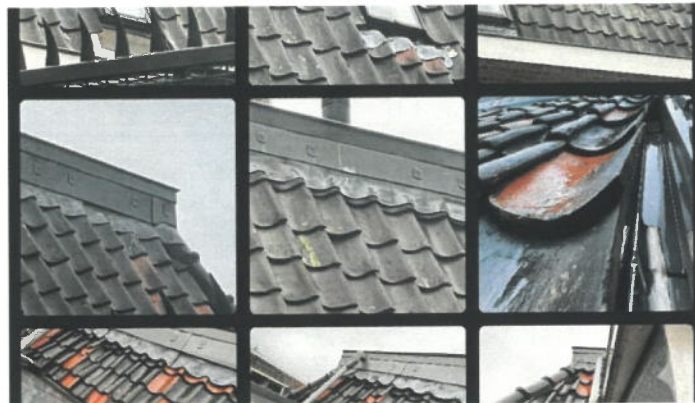
De pannen op het dak verkeren in een technisch matige tot goede conditie. Deze zijn bekeken waarbij vooral gelet is of de kwaliteit van de pan niet al te zeer is aangetast. In dit geval wordt de kwaliteit als matig beoordeeld.

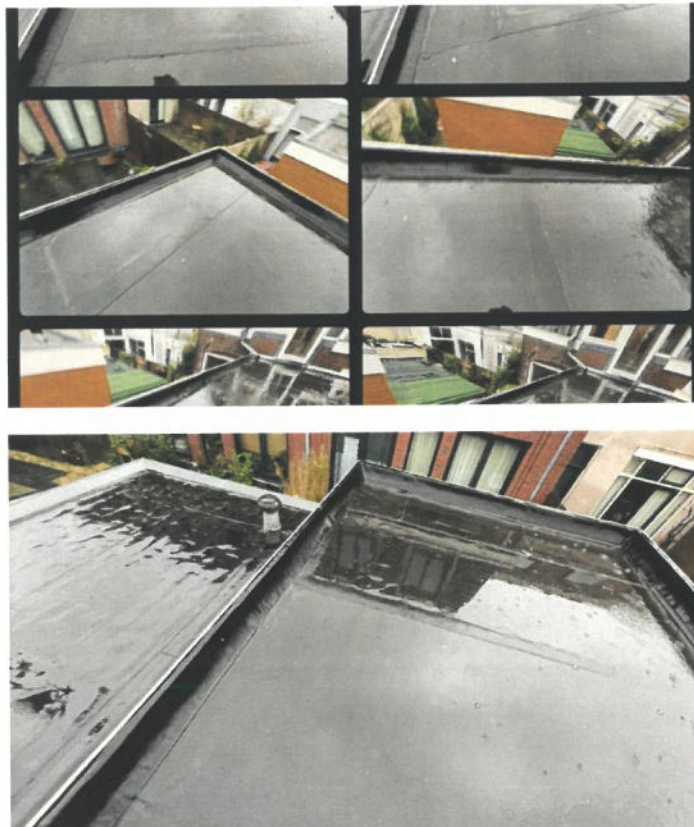
De dakbedekking van het hoofddak verkeert in een goede technische conditie en kan nog jaren mee. Een precieze te verwachten levensduur is moeilijk aan te geven en is ook afhankelijk van allerlei factoren zoals weersinvloeden. In elk geval is vervangen voorlopig nog niet aan de orde.

- Maak het dak twee maal per jaar schoon.
- Een bitumen dakbedekking kan 20 tot 40 jaar mee gaan.
- Loop nooit op het dak bij hoge of lage temperaturen.
- Controleer de loodstroken op gebreken tussen de gevel en dakaansluiting

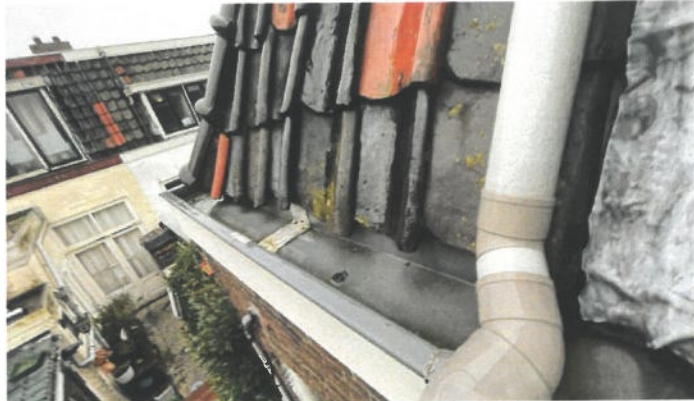
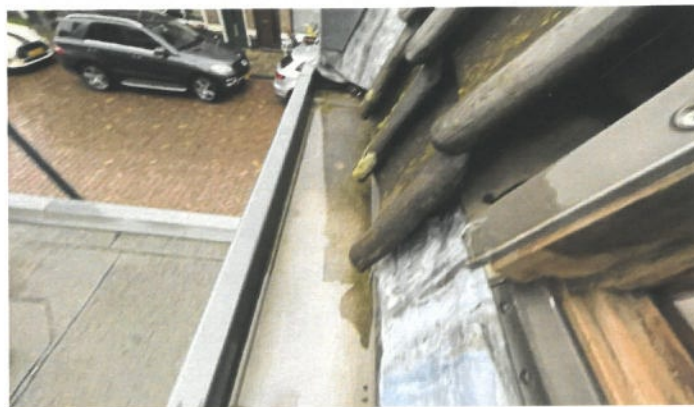
Enkele soldeernaden zijn los of reeds ondeskundig gerepareerd, hier is dan ook een risico op inwateren en lekkage. Met gebruik van de juiste materialen en voorbehandeling kunnen door een deskundige dergelijke gebreken nog wel worden gerepareerd.

Zichtbaar is dat er reparatie(s) aan de goot zijn uitgevoerd. Deze reparaties zijn vanzelf wel een indicator dat het zinkwerk niet meer in een optimale technische conditie verkeert.

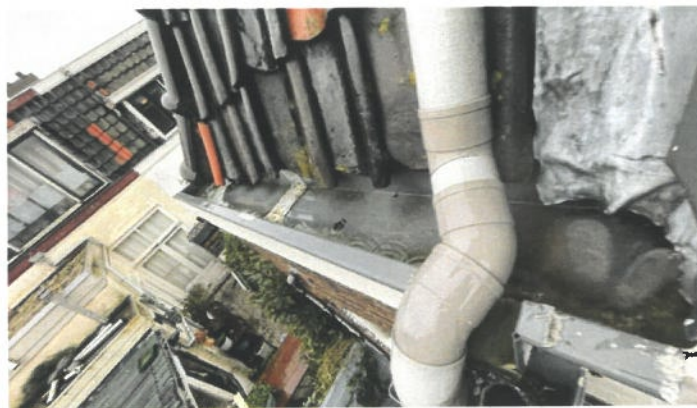
De aanwezige hemelwaterafvoeren verkeren in voldoende en goede conditie. Hieraan zijn geen gebreken opgemerkt, het geheel kan prima functioneren.

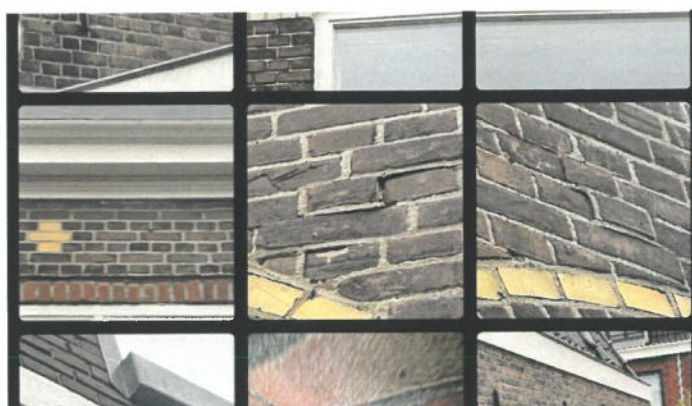
In de metselwerk gevel is scheurvorming aanwezig. Scheuren in het metselwerk kennen veel verschillende oorzaken o.a.:

In dit geval kan de oorzaak van de scheurvorming (ook of deels) worden toegeschreven aan het ontbreken van voldoende bewegingsvrijheid van het metselwerk. Doordat de krachten die vrijkomen onvoldoende kunnen worden afgegeven kan scheurvorming ontstaan. In dit geval kan de scheurvorming worden hersteld.

- Bij reparatie van scheurvorming in metselwerk gevels kan het metselwerk op verschillende manieren worden hersteld. Afhankelijk van de situatie kan het nodig zijn om het metselwerk opnieuw te 'vertanden'. Hierbij worden delen metselwerk uitgehaald en opnieuw opgezet. Het advies is om dit te doen i.c.m. bijvoorbeeld het TotalWall systeem waarbij het gescheurde metselwerk nagenoeg onzichtbaar kan worden hersteld door het aanbrengen van wapening in de voegen en het daarmee in staat is om nieuwe beweging op te vangen zonder direct nieuwe schade te veroorzaken. Het is echter belangrijk om herstel uitsluitend uit te voeren wanneer de situatie stabiel is. Bij twijfel kan monitoring van de scheuren worden overwogen.

- In voorkomende gevallen kan de bestaande en aanwezige scheurvorming worden verbeterd naar een dilatatie kitvoeg. Deze oplossing biedt minstens 60% financieel voordeel omdat de gevel niet wordt hersteld, maar de bestaande scheurvorming juist wordt gebruikt als dilatatiekitvoeg. Laat u adviseren door een deskundige!

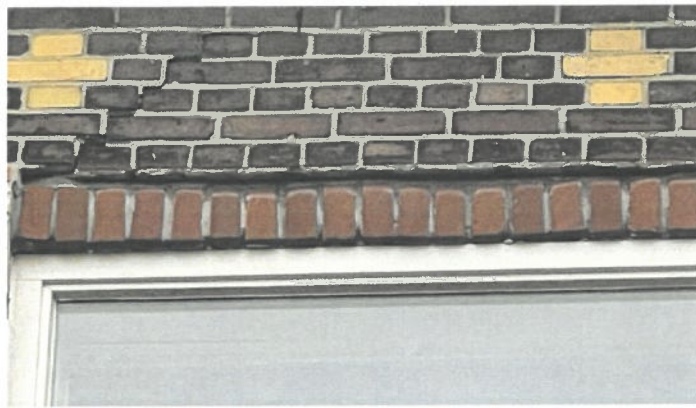
Achter het metselwerk boven de gevelopening is een stalen bint gemonteerd. Deze stalen bint is aan het roesten. Dergelijke roestende stalen binten kunnen in omvang (door de oxidatie) tot wel enkele centimeters toenemen en behoorlijke schade aan het metselwerk veroorzaken. In dit geval moet ermee rekening worden gehouden dat op termijn het metselwerk en achterliggende stalen bint vervangen moet worden.

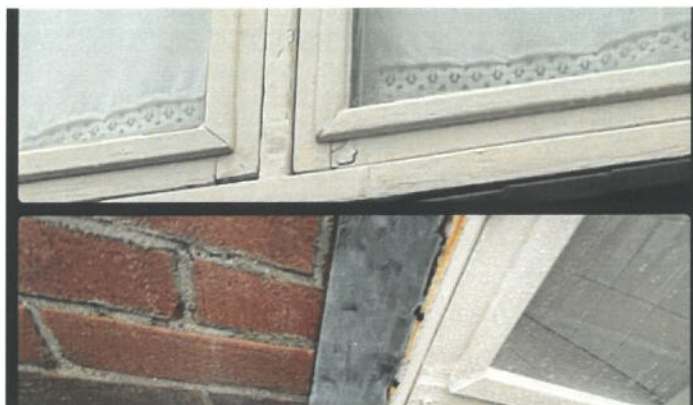
Bij het steekproefsgewijs controleren van de kozijnen op houtrot, is opgemerkt dat op één of meerdere plaatsen houtrot in het verleden reeds is hersteld! Dit betekent dus dat één of meerdere kozijnen niet helemaal meer in een optimale goede conditie verkeren en er op termijn meerder houtrot kan gaan ontstaan en zichtbaar worden.

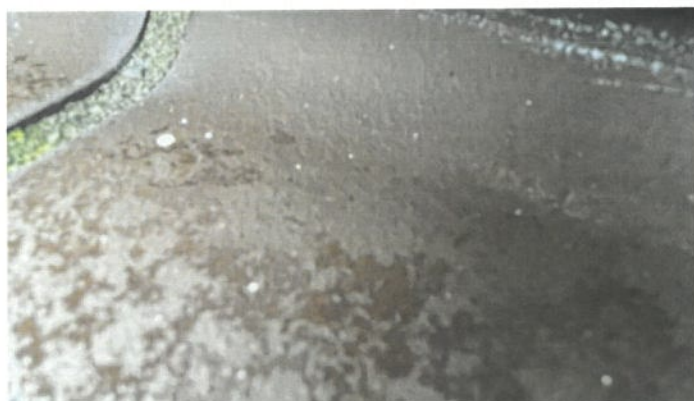
NHGB.2.1

Aan de onderzijde van het kozijn zijn loodstroken aanwezig ten behoeve van de afwatering, aan deze loodstroken zijn gebreken en/of er zitten scheuren in. Dergelijke loodstroken vervangen is eigenlijk geen optie, omdat deze aan de onderzijde van het kozijn zijn gemonteerd. Totdat de kozijnen op enig moment worden vervangen moet dus worden volstaan met repareren van dit lood.

Door een capillaire werking kan vocht in versmallingen of te nauwe ruimtes hoger opkruipen dan dit normaal zou doen, met name treedt dit op in nauwe aansluitingen waartussen zich lucht bevindt. Door onderlinge werking kan

vloeistof (meestal hemelwater) zowel omhoog als omlaag als in horizontale banen naar binnen worden gezogen. Dit vormt dus een risico, hierdoor zou houtrot (van binnen uit), een vochtprobleem of ander gebrek kunnen ontstaan. Dergelijke gebreken zijn nauwelijks zichtbaar of te lokaliseren, soms ontstaan dit soort gebreken en soms gaat het goed. In voorkomende gevallen is een gebrek vergevorderd voor dat dit zichtbaar wordt. Een opening van 5mm tot 7mm tussen materialen wordt over het algemeen groot genoeg geacht om te voorkomen dat er capillaire werking optreedt. Het advies is om deze situatie indien technisch mogelijk te verbeteren.

- Reparatiesets voor loodstroken zijn verkrijgbaar, hiermee kunnen scheurtjes in lood worden gerepareerd, diverse (plak)banden, bitumen plakmateriaal worden aangeboden.
- Bij gebreken aan loodstroken is het risico op inwateren (en lekkage) aanwezig. Let op dat gebreken op korte termijn worden hersteld.

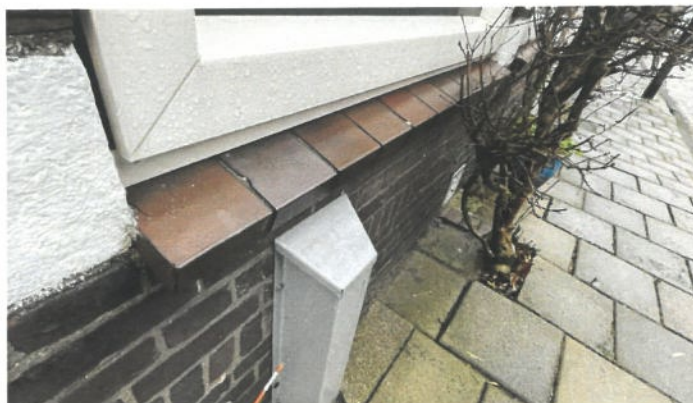
### 34.12 Raamdorpels

Matig

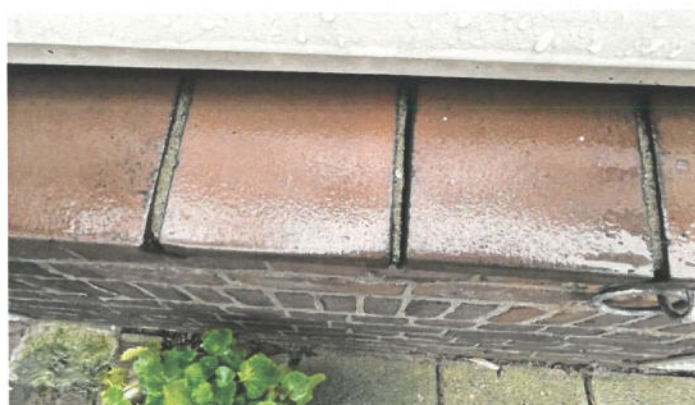
NHG B.1.2

#### Raamdorpelstenen (keramisch)

Matig

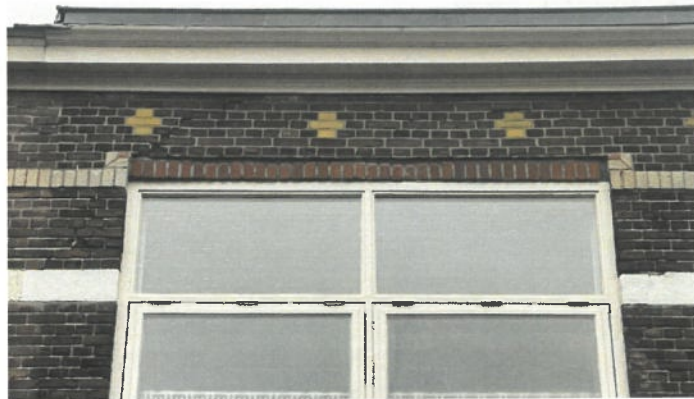
Het schilderwerk (deels of het geheel) verkeert technisch in een matige conditie. Op termijn (maximaal binnen 3 jaar) moet diverse schilderwerk uitgevoerd worden.

- Bij uitvoering van het schilderwerk moet uiteraard ook de aansluiting tussen kozijnen, bewegende delen versus beglazing daar waar nodig worden hersteld.

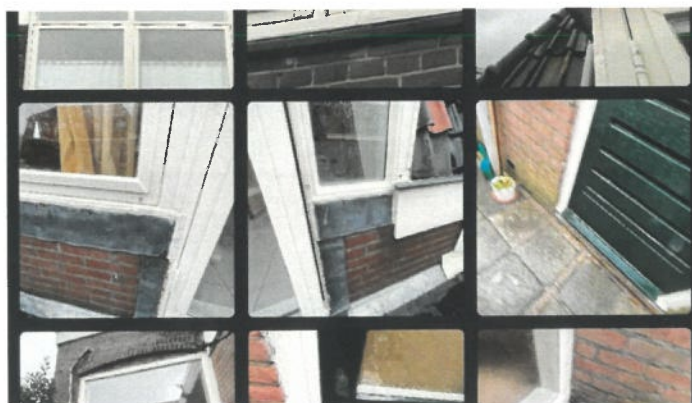
NHG B.2.2

#### Kozijn schilderwerk

Matig
