# Bouwkundig Rapport

**Lorentzkade 11  
2313 GB Leiden**

Op 6 mei 2025 heb ik een bouwkundig onderzoek uitgevoerd aan de Lorentzkade 11. Dat heb ik met veel genoegen en naar beste kunnen en weten gedaan. De resultaten van mijn bevindingen en adviezen vindt u terug in dit volledige bouwkundige rapport. Deze voldoet aan de NTA 8060:2021. Dit is de norm die een eenduidige methodiek beschrijft om de bouwkundige staat vast te leggen.

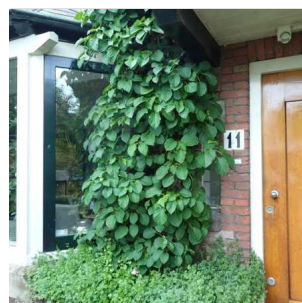
Verwijder elk voorjaar de begroeiing van de gevel tot minstens 50 cm onder de dakrand. Hierdoor wordt voorkomen dat deze begroeiing onder de daklijst groeit en schade veroorzaakt. Na het verwijderen van de begroeiing is er een risico dat er bouwkundige schade blijkt te zijn die tijdens de inspectie niet zichtbaar was. Overige vervuiling aan gevel zoals mosgroei en dergelijke ook reinigen of verwijderen. Gevelonderdelen achter begroeiingen of andere verhinderingen zijn niet geïnspecteerd.

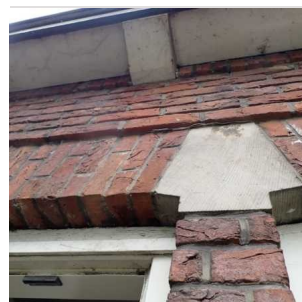
Voor zover visueel waarneembaar zijn er tijdens de keuring geen afwijkingen aan dit constructieve onderdeel geconstateerd. Dit element verkeert in goede conditie kan functioneren.

Beoordeling: **Goed**

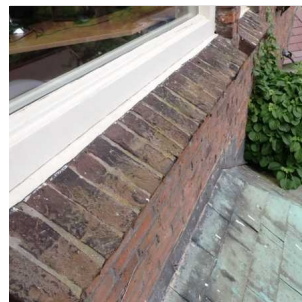
Voor zover visueel waarneembaar zijn er tijdens de inspectie geen afwijkingen aan de waterkerende voorziening geconstateerd. Dit onderdeel / voorziening verkeert in goede conditie en kan functioneren.

Beoordeling: **Goed**

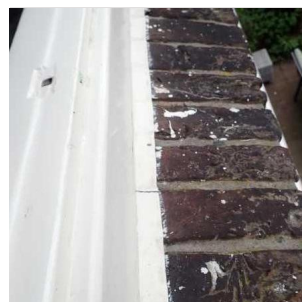
Er zijn gebreken opgemerkt aan het lood. Hiermee verliest het deels zijn functie en kan er lekkage ontstaan. Deze gebreken dienen te worden hersteld waarna het geheel weer als bedoeld kan functioneren. Uitgangspunt hierbij is dat middels reparatie de gebreken kunnen worden hersteld.

Beoordeling: **Voldoende**

1 - 5 jaar: € 110

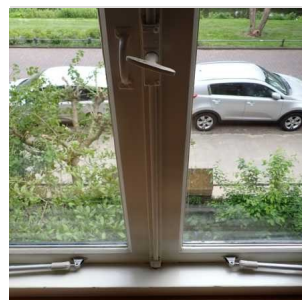
Het hang- en sluitwerk is gecontroleerd. Het materiaal functioneert (deels) niet goed. Regulier onderhoud aan hang- en sluitwerk moet jaarlijks uitgevoerd worden, zoals (indien nodig) het intikken van de scharnierpennen en het aanbrengen van smeeroil op draaiende delen. Enkele gebreken zijn opgemerkt. In dit geval moeten de gebreken hersteld en onderdelen vervangen worden.

Beoordeling: **Voldoende**

1 - 5 jaar: € 270

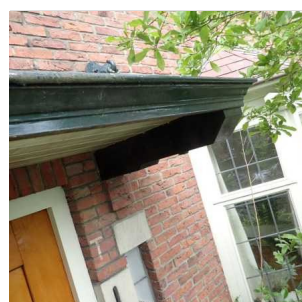
Voor zover visueel waarneembaar zijn er tijdens het visuele onderzoek geen afwijkingen aan het houtwerk geconstateerd. Dit element verkeert in goede conditie kan functioneren.

Beoordeling: **Goed**

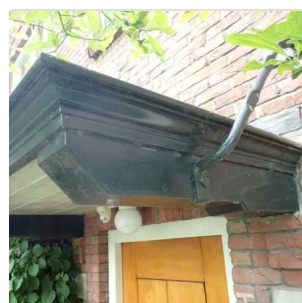
Het schilderwerk verkeert in een voldoende conditie. Deze beoordeling is gebaseerd op een visuele inspectie. Een vuistregel is dat kozijnen ongeveer eens in de 4 à 5 jaar moeten bijgewerkt (regulier onderhoud). Maar dit is sterk afhankelijk van de ligging van de woning en de kleur of kwaliteit van de aangebrachte verf.

Beoordeling: **Goed**

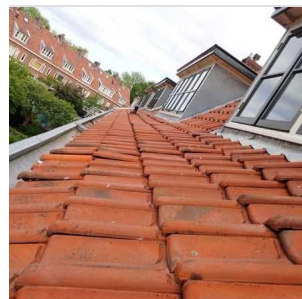
De dekking van het pannendak is niet optimaal en vormt een verhoogd risico op lekkage, zeker bij slagregen of stuifsnieuw. Naast het reguliere onderhoud adviseren we per direct het dak te controleren op gebreken, daar waar nodig een pan vervangen en/of qua dekking corrigeren (recht leggen).

Beoordeling: **Onvoldoende**

direct (3 - 12 mnd): € 495

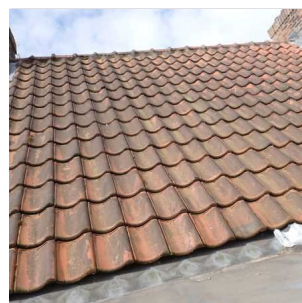
Beoordeling: **Voldoende**

1 - 5 jaar: € 350

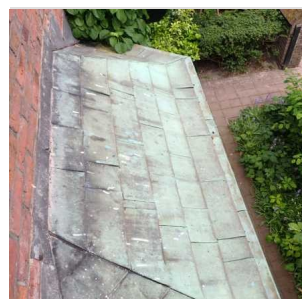
Voor zover waarneembaar zijn er tijdens het visuele onderzoek geen afwijkingen aan deze afwerking. Dit onderdeel en/of voorziening verkeert in goede conditie en kan functioneren. Het advies is om jaarlijks deze afwerking te inspecteren.

Beoordeling: **Goed**

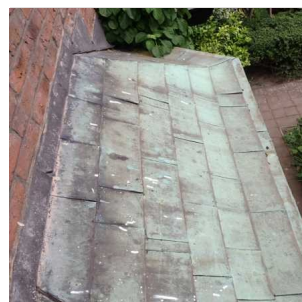
Met betrekking tot de bevestiging van de leisteen zijn geen bijzonderheden aangetroffen. Het advies is om jaarlijks de leisteen te inspecteren en de bevestiging van eventueel los materiaal te herstellen.

Beoordeling: **Goed**

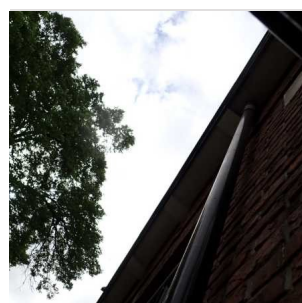
Voor zover visueel waarneembaar zijn er tijdens de keuring geen afwijkingen aan dit onderdeel geconstateerd. De hemelwaterafvoeren verkeren in een goede / voldoende conditie. De bevestigingen en de afwatering is voldoende. Het geheel kan functioneren als bedoeld.

Beoordeling: **Goed**

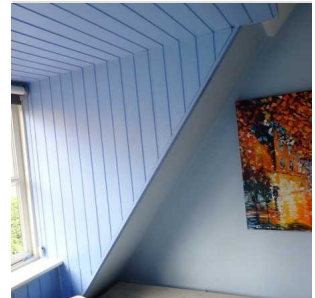
De woning is na de bouw voorzien van een dakkapel. Er is extra aandacht gegeven aan deze (constructieve) wijziging en de aansluiting van de oude en de nieuwe constructie. Hierbij zijn geen afwijkingen geconstateerd.

Beoordeling: **Goed**

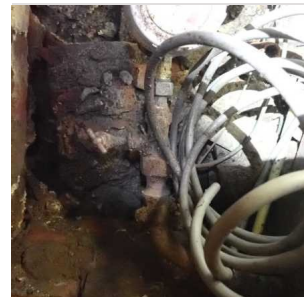
In het object zijn loden leidingen aanwezig. Deze geven een verhoogd risico m.b.t. de gezondheid. Advies: alle loden leidingen ten behoeve van het watertransport in het object vervangen (is geen wettelijk voorschrift). Loden waterleidingen geven een verhoogd risico voor de volksgezondheid. Het waterbedrijf is verplicht om alle loden leidingen tot aan de meter te verwijderen. Het is niet altijd duidelijk of de leidingen nog in gebruik zijn.

Beoordeling: **Voldoende**

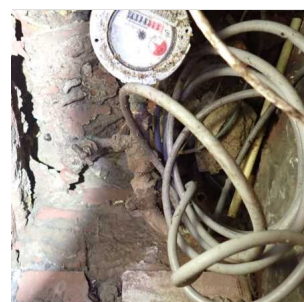
Oxidatie is een verslechtering van een materiaal door reactie met de omgeving. Het metaal van de leidingen en koppelingen worden aangetast indien fysische en chemische reacties aanwezig zijn. Leidingwerk kan hierdoor groen uitslaan. Het isoleren van het leidingwerk zou een afdoende preventieve maatregel kunnen zijn.

Beoordeling: **Voldoende**

1 - 5 jaar: € 120

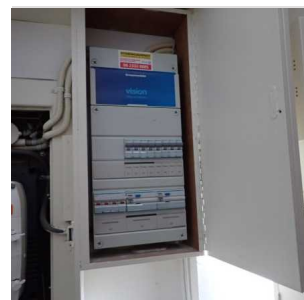
Voor zover visueel waarneembaar zijn er tijdens de keuring geen afwijkingen aan de aardlekschakelaar geconstateerd. Dit onderdeel / voorziening verkeert in goede conditie en kan functioneren.

Beoordeling: **Goed**

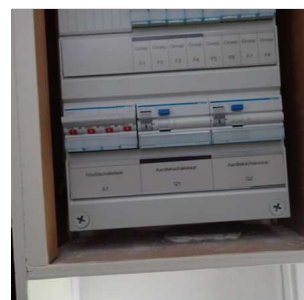
Omdat de installatie in gebruik is geweest ten tijde van de inspectie is de aardlekschakelaar niet getest door middel van de 'testknop'.

Indien u zekerheid wenst over het veilig en goed functioneren van deze schakelaars zullen deze moeten worden doorgemeten. U kunt hiervoor contact met ons opnemen of een plaatselijk elektricien een meting laten uitvoeren.

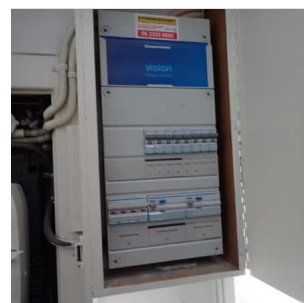
Als tijdens de inspectie geen spanning op het systeem stond, zorgt dit voor beperking van de beoordeling en is dit apart vermeld.

Beoordeling: **Goed**

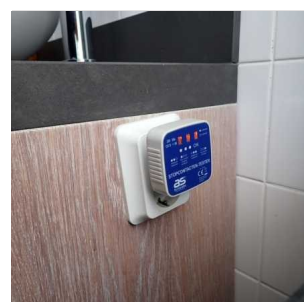
Voor zover visueel waarneembaar zijn er tijdens de keuring geen afwijkingen aan de randaarding geconstateerd.

Beoordeling: **Goed**

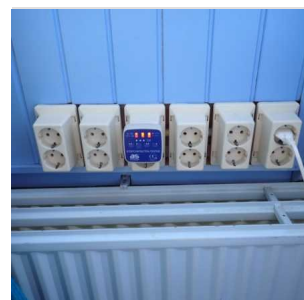
Voor zover visueel waarneembaar zijn er tijdens de keuring geen afwijkingen aan het systeem geconstateerd. De wandcontactdozen en het schakelmateriaal verkeren in een goede conditie.

Beoordeling: **Goed**

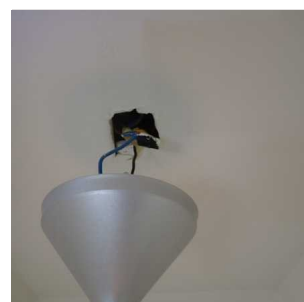
Er wordt gebruik gemaakt van stalen leidingen en/of (centraal)dozen ten behoeve van de elektra. Advies: voor zover mogelijk deze, bij een eventuele verbouwing, vervangen door p.v.c. bij veranderingen aan het systeem. Stalen leidingen zijn toegepast tot ongeveer eind jaren zestig.

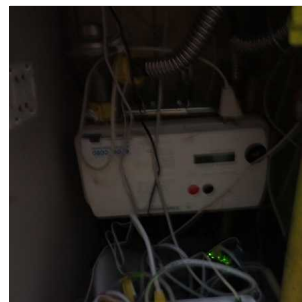
Er zijn geen gebreken aan het gassysteem aangetroffen. De beoordeling is beperkt, maar wordt, voor zover zichtbaar, zo zorgvuldig mogelijk uitgevoerd. De gasinstallatie wordt visueel geïnspecteerd en dus niet gekeurd.

Beoordeling: **Goed**

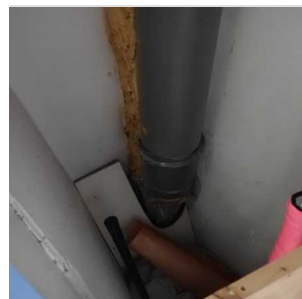
De rioleringen (en eventuele standleiding) verkeren in een voldoende conditie. Voor zover zichtbaar functioneert de riolering voldoende en is er voldoende afschot. De bevestiging is voldoende. Er zijn geen bijzonderheden aangetroffen.

Beoordeling: **Goed**

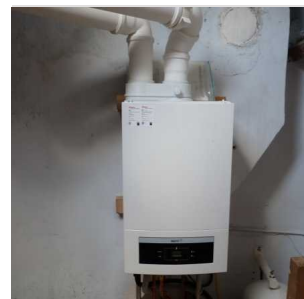
Voor zover visueel waarneembaar zijn er tijdens de keuring geen afwijkingen aan de CV ketel geconstateerd. Dit onderdeel / voorziening verkeert in goede conditie en kan functioneren.

Beoordeling: **Goed**

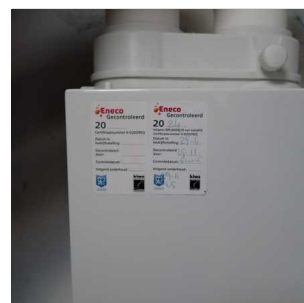
Er is voldoende onderhoud uitgevoerd. Deze CV ketel is aantoonbaar gekeurd, conform de Gasketelwet. Dit bevordert de technische levensduur van het systeem en heeft een positief effect op het energieverbruik. Periodiek dient onderhoud uitgevoerd te worden. De keuringssticker is aanwezig.

Beoordeling: **Goed**

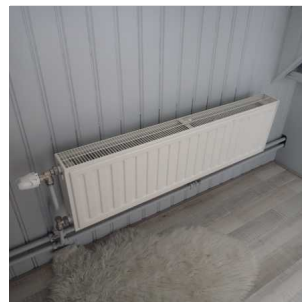
Voor zover visueel waarneembaar zijn er tijdens de keuring geen afwijkingen aan het systeem geconstateerd. Dit onderdeel / voorziening verkeert in goede conditie en kan functioneren.

Beoordeling: **Goed**

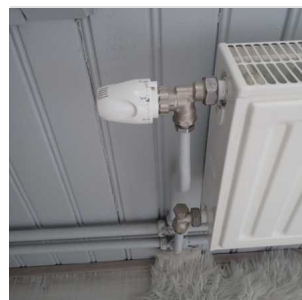
De afsluiters verkeren, voor zover deze zijn geïnspecteerd, in een voldoende conditie. Geen bijzonderheden aangetroffen.

Beoordeling: **Goed**

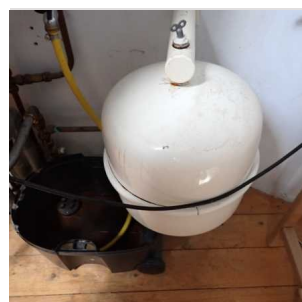
Voor zover visueel waarneembaar zijn er tijdens de keuring geen afwijkingen aan het expansievat geconstateerd. Dit onderdeel / voorziening verkeert in goede conditie en kan functioneren.

Beoordeling: **Goed**

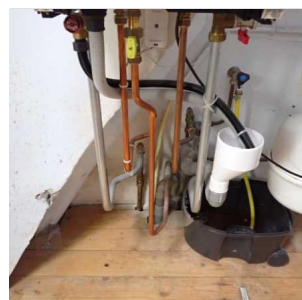
Voor zover visueel waarneembaar zijn er tijdens de keuring geen afwijkingen aan het leidingwerk geconstateerd. Dit onderdeel verkeert in goede conditie en kan functioneren. Het leidingwerk is voldoende gebeugeld. Let op dat dit bij eventuele aanpassingen van het systeem ook zo blijft.

Beoordeling: **Goed**

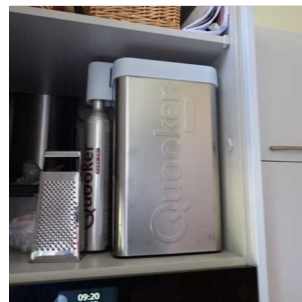
Voor zover visueel waarneembaar zijn er tijdens de keuring geen afwijkingen aan dit onderdeel geconstateerd. Dit onderdeel / voorziening verkeert in goede conditie en kan functioneren.

Beoordeling: **Goed**

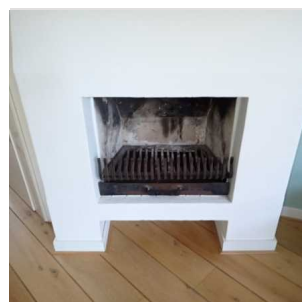
De open haard/houtkachel is al lang niet meer in gebruik geweest. Indien u deze opnieuw wenst te gaan gebruiken is een inspectie en een controle van het rookkanaal door een specialist aanbevolen.

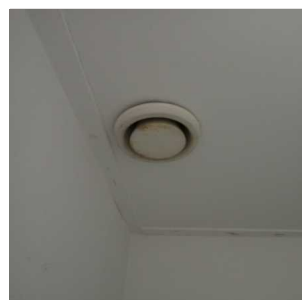
Voor zover visueel waarneembaar zijn er tijdens de keuring geen afwijkingen aan de natuurlijke ventilatie geconstateerd. Dit onderdeel / voorziening verkeert in goede conditie en kan functioneren.

Beoordeling: **Goed**

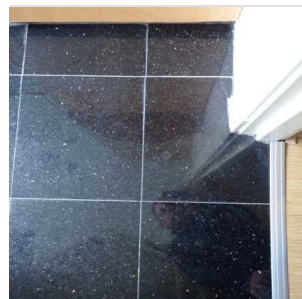
Beoordeling: **Voldoende**

1 - 5 jaar: € 375

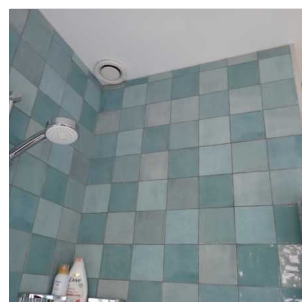
Voor zover visueel waarneembaar zijn er tijdens de keuring geen afwijkingen aan de wanden en afwerking geconstateerd. Dit onderdeel / voorziening verkeert in goede conditie en kan functioneren

Beoordeling: **Goed**

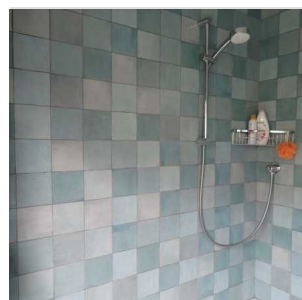
Deze is op enkele plaatsen gecontroleerd op bevestiging. De afwerking zit voldoende vast. De hechting is voldoende.

Beoordeling: **Goed**

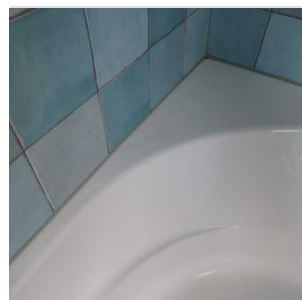
Voor zover visueel waarneembaar zijn er tijdens de keuring geen afwijkingen aan het kitwerk geconstateerd. Dit onderdeel / voorziening verkeert in goede conditie en kan functioneren

Beoordeling: **Goed**

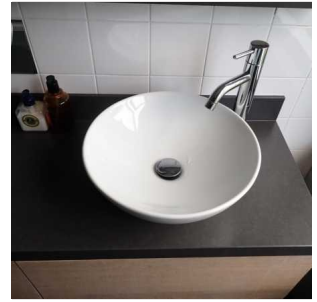
Voor zover visueel waarneembaar zijn er tijdens de keuring geen afwijkingen aan de wasbak geconstateerd. Dit onderdeel / voorziening verkeert in goede conditie en kan functioneren.

Beoordeling: **Goed**

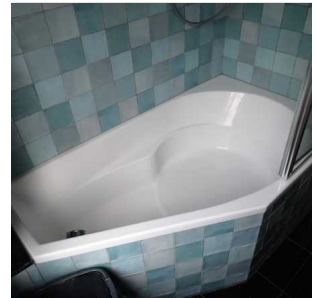
Voor zover visueel waarneembaar zijn er tijdens de keuring geen afwijkingen aan het bad geconstateerd. Dit onderdeel / voorziening verkeert in goede conditie en kan functioneren.

Beoordeling: **Goed**

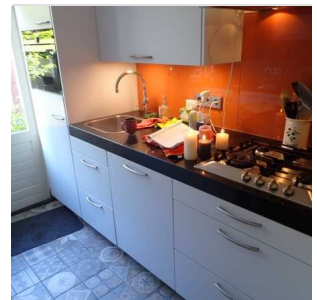
Voor zover visueel waarneembaar zijn er tijdens de keuring geen afwijkingen aan keukenblok geconstateerd. Dit onderdeel en/of deze voorziening verkeert in goede conditie en kan functioneren.

Beoordeling: **Goed**

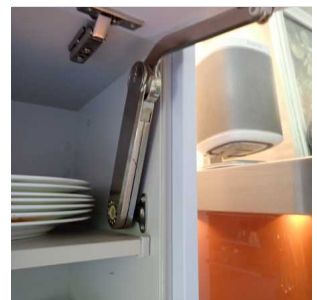
#### Functioneren van hang- en sluitwerk

Het hang- en sluitwerk van de keukenkastdeuren verkeert in een voldoende conditie. Het geheel kan goed functioneren. Er zijn geen gebreken.

Beoordeling: **Goed**

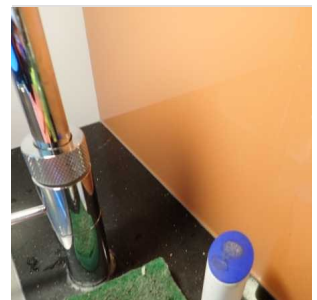
#### Kitafwerkingen

De kitafwerkingen m.b.t. de wasbak en/of het werkblad dienen naadloos op elkaar en op de wanden aan te sluiten en/of in elk geval dient de aansluiting tussen deze elementen waterdicht te zijn. In dit geval zijn er geen gebreken aangetroffen.

Beoordeling: **Goed**

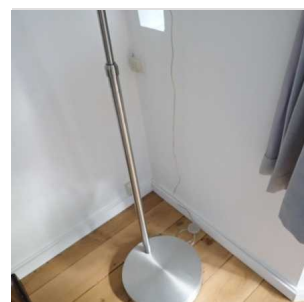
Incidenteel is los stucwerk aanwezig. Dit kan het gevolg zijn van velerlei oorzaken, zoals thermische werking, gebruik van verkeerde materialen of hechtmiddelen. Ongetwijfeld zal bij het afkloppen van het stucwerk blijken dat er meer los stucwerk of gebreken zijn, die nu visueel niet waarneembaar zijn.

Beoordeling: **Voldoende**

1 - 5 jaar: € 900

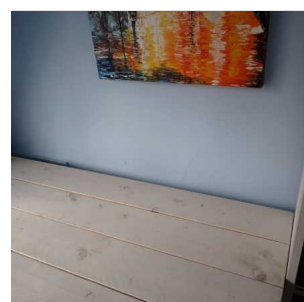
#### Krimpscheuren

In de wanden is scheurvorming aanwezig. De vermoedelijke oorzaak hiervan is een natuurlijke werking en zetting van de materialen. Dit heeft dus geen constructieve betekenis. De gebreken aan de wand en de afwerking kunnen worden hersteld conform het bestaande werk.

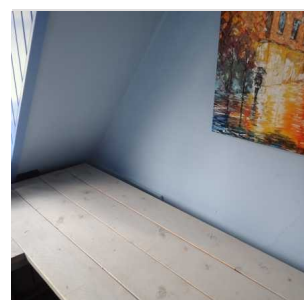
#### Ouder stucwerk

Het stucwerk in het object is gedateerd. Aangenomen mag worden dat er scheurvorming en losse plekken aanwezig zijn in deze afwerking die visueel niet waarneembaar zijn.

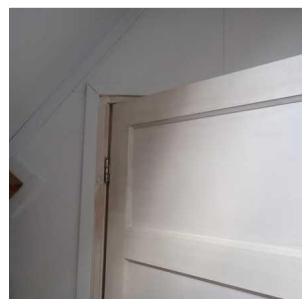
#### Schilderwerk van kozijnen

Aan de binnenkozijnen, ramen, deuren en het schilderwerk dient onderhoud te worden uitgevoerd. Gebreken herstellen, schilderwerk afwerken en aanhelen conform het bestaande werk.

Beoordeling: **Voldoende**

1 - 5 jaar: € 360

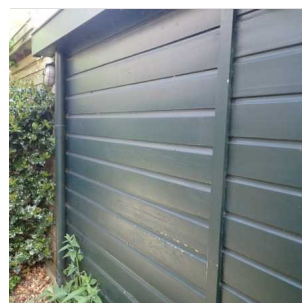
Er zijn geen gebreken aan de bevestiging van de gevelbekleding aangetroffen. Wel is er bij weersinvloeden een risico op werking van het materiaal. Vooralsnog kan het geheel functioneren zoals bedoeld.

Beoordeling: **Goed**

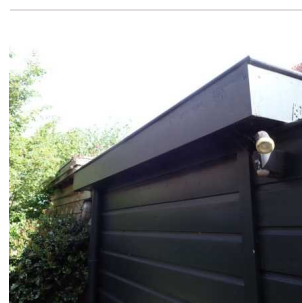
Er is voor zover visueel waarneembaar geen houtrot aangetroffen. U dient er rekening mee te houden dat, bij het uitvoeren van onderhoud (waarbij werkzaamheden als schuren e.d. zal worden uitgevoerd) schade zichtbaar kan worden.

Beoordeling: **Goed**

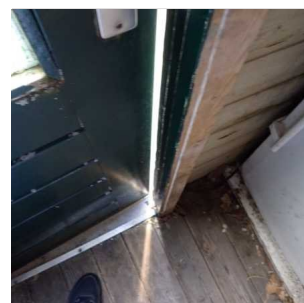
Beoordeling: **Onvoldoende**

direct (3 - 12 mnd): € 120

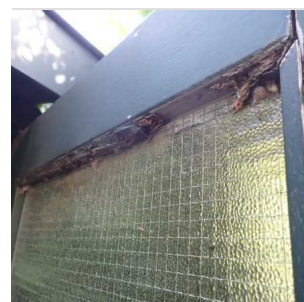
#### Glaslat

Beoordeling: **Onvoldoende**

direct (3 - 12 mnd): € 150
