# Bouwkundig Rapport

van het bouwkundig onderzoek  
uitgevoerd aan:

**4e Binnenvestgracht 17  
2311 NT Leiden**

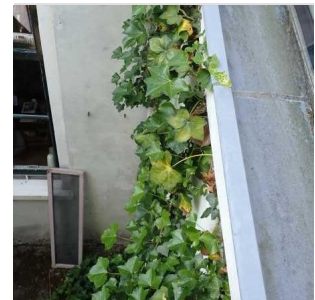
Verwijder elk voorjaar de begroeiing van de gevel tot minstens 50 cm onder de dakrand. Hierdoor wordt voorkomen dat deze begroeiing onder de daklijst groeit en schade veroorzaakt. Na het verwijderen van de begroeiing is er een risico dat er bouwkundige schade blijkt te zijn die tijdens de inspectie niet zichtbaar was. Overige vervuiling aan gevel zoals mosgroei en dergelijke ook reinigen of verwijderen. Gevelonderdelen achter begroeiingen of andere verhinderingen zijn niet geïnspecteerd.

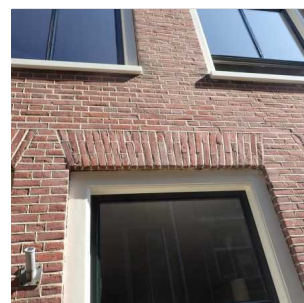
Voor zover visueel waarneembaar zijn er tijdens de keuring geen afwijkingen aan dit constructieve onderdeel geconstateerd. Dit element verkeert in goede conditie kan functioneren.

Beoordeling: **Goed**

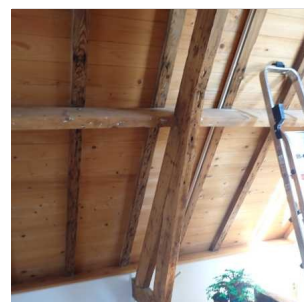
Het dakbeschoot van het hoofddak verkeert in een toereikende conditie. Er zijn geen gebreken aan dit deel van het dak opgemerkt. Het dakbeschoot is (voor zover dit waarneembaar was) deels en zeer plaatselijk geïnspecteerd. Het is in de meeste gevallen, i.v.m. de afwerkingen onmogelijk om het hele dakvlak te inspecteren.

Beoordeling: **Goed**

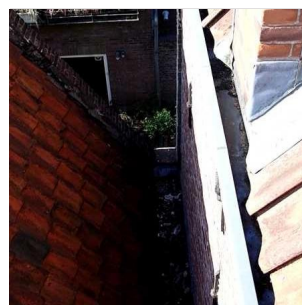
Er zijn geen gebreken aan de overstekken/ boeiboorden aangetroffen. Het geheel verkeert in voldoende conditie en kan functioneren. Uiteraard dient er wel regulier onderhoud te worden uitgevoerd. Dit onderhoud is afhankelijk van de huidige conditie, het materiaal en de kleur.

Beoordeling: **Goed**

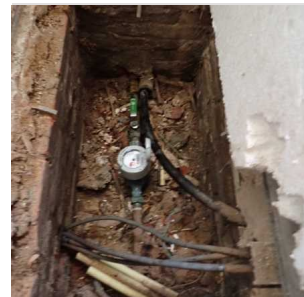
De watermeterbevestiging is niet optimaal. Het geheel (de watermeter en de aansluitingen) verkeert in een acceptabele conditie. Op termijn moet klein onderhoud door de leverancier uitgevoerd worden en de bevestiging verbeterd worden.

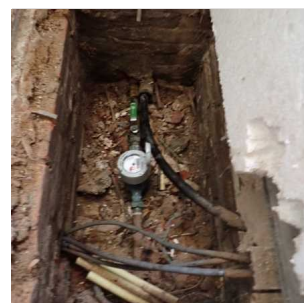
Oxidatie is een verslechtering van een materiaal door reactie met de omgeving. Het metaal van de leidingen en koppelingen worden aangetast indien fysieke en chemische reacties aanwezig zijn. Leidingwerk kan hierdoor groen uitslaan. Het isoleren van het leidingwerk zou een afdoende preventieve maatregel kunnen zijn.

Beoordeling: **Voldoende**

1 - 5 jaar: € 56

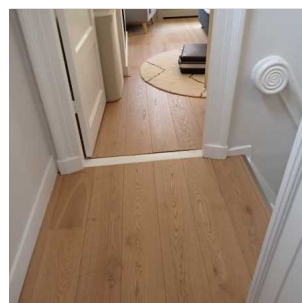
Het is visueel waarneembaar dat (een deel van) de vloer afloopt of verzakt is, wat niet ongebruikelijk is bij oudere woningen. De genoemde gebreken zijn niet van een dermate ernstige aard dat er problemen met de vloer worden verwacht. Deze situatie kan gehandhaafd blijven.

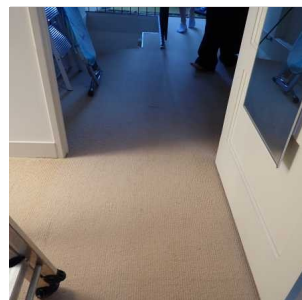
Het is visueel waarneembaar dat (een deel van) de vloer afloopt of verzakt is, wat niet ongebruikelijk is bij oudere woningen. De genoemde gebreken zijn niet van een dermate ernstige aard dat er problemen met de vloer worden verwacht. Deze situatie kan gehandhaafd blijven.

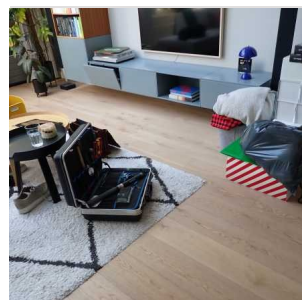
De vloer is, voor zover visueel waarneembaar, vlak en stabiel. Er zijn vanaf de bovenzijde geen bijzonderheden aan de vloer aangetroffen. Er zijn geen metingen verricht, de vlakheid is visueel beoordeeld.

Beoordeling: **Goed**

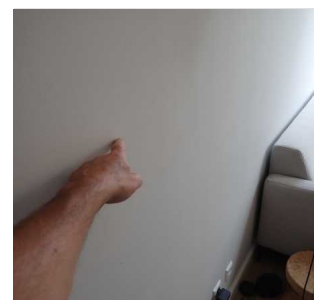
De wanden zijn, daar waar een wandafwerking aanwezig is, niet geïnspecteerd. Voorzetwanden worden veelal aangebracht om scheurvorming en/of vochtproblemen aan het zicht te onttrekken. Er kunnen geen uitspraken gedaan worden over de conditie van het stucwerk, het achterliggende metselwerk, vochtdoorslag en dergelijke.

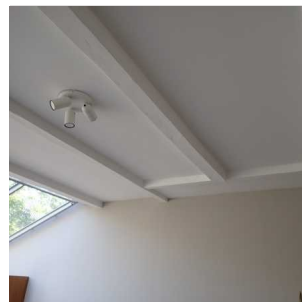
Voor zover visueel waarneembaar zijn er tijdens de keuring geen afwijkingen aan de plafonds geconstateerd. Dit onderdeel / voorziening verkeert in goede conditie en kan functioneren.

Beoordeling: **Goed**

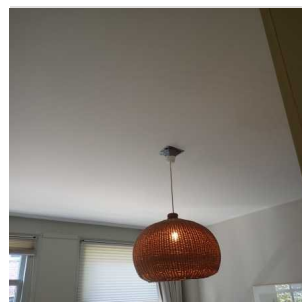
Voor zover visueel waarneembaar zijn er tijdens de keuring geen afwijkingen aan de plafonds geconstateerd. Dit onderdeel / voorziening verkeert in goede conditie en kan functioneren.

Beoordeling: **Goed**

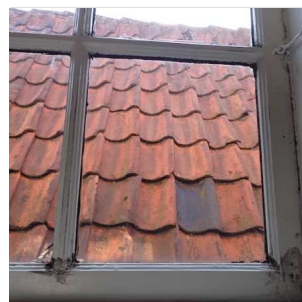
Beoordeling: **Voldoende**

1 - 5 jaar: € 360

Aan de binnenkozijnen, ramen, deuren en het schilderwerk dient onderhoud te worden uitgevoerd. Gebreken herstellen, schilderwerk afwerken en aanhelen conform het bestaande werk.

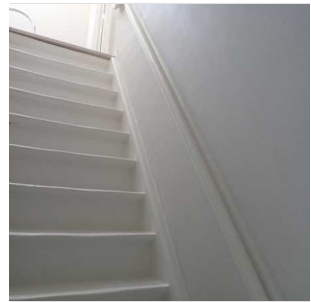
Voor zover visueel waarneembaar zijn er tijdens de keuring geen afwijkingen aan de trappen en leuning geconstateerd. Dit onderdeel / voorziening verkeert in goede conditie en kan functioneren.

Beoordeling: **Goed**
