# Bouwkundig Rapport

**Cosijnstraat 10  
2313 NC Leiden**

Op 16 juni 2025 heb ik een bouwkundig onderzoek uitgevoerd aan de Cosijnstraat 10. Dat heb ik met veel genoegen en naar beste kunnen en weten gedaan. De resultaten van mijn bevindingen en adviezen vindt u terug in dit volledige bouwkundige rapport. Deze voldoet aan de NTA 8060:2021. Dit is de norm die een eenduidige methodiek beschrijft om de bouwkundige staat vast te leggen.

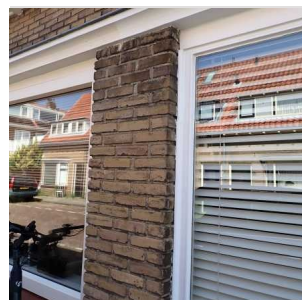
Het voegwerk verkeert deels in een matige tot onvoldoende conditie. Er zijn meerdere gebreken opgemerkt. De technische levensduur van de voeg is aan het verstrijken. De gebreken dienen te worden hersteld.

Beoordeling: **Onvoldoende**

direct (3 - 12 mnd): € 300

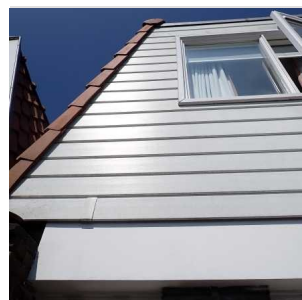
Er zijn geen bijzonderheden aan de bevestiging van de gevelbekleding aangetroffen. Jaarlijks regulier onderhoud uitvoeren.

Beoordeling: **Goed**

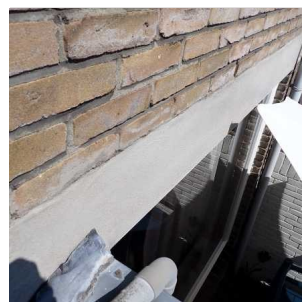
Door aanwezigheid van verschillende materialen zonder aanwezigheid van dilataties is er een risico dat door uitzetting en krimp van materialen scheurvorming gaat ontstaan. Bij voorkeur is deze dilatatie voorzien van een elastische kit. In dit geval zijn deze dilataties niet aanwezig.

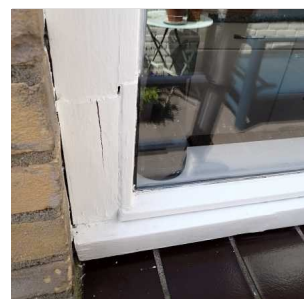
Er is geconstateerd dat er een houtrotvuller is gebruikt of houtrotreparatie(s) zijn uitgevoerd. Het niet zichtbare hout is hierdoor mogelijk aangetast door houtrot. Op lange termijn (> 5 jaar) rekening houden met vervangen. Tot vervanging rekening houden met hogere onderhoudskosten. Voor het vervangen van onderdelen zijn geen kosten begroot.

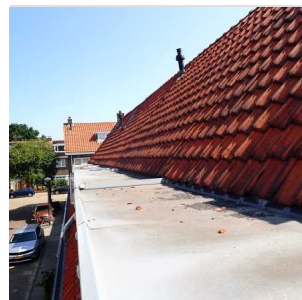
Het materiaal is gedateerd, er is schade, of de technische levensduur is bereikt. Door de verminderde conditie van de dakbedekking bestaat er een verhoogd risico op lekkages en/of vervolgschade aan de dakconstructie. Vervanging van de bedekking is op (korte) termijn noodzakelijk.

Beoordeling: **Voldoende**

1 - 5 jaar: € 750

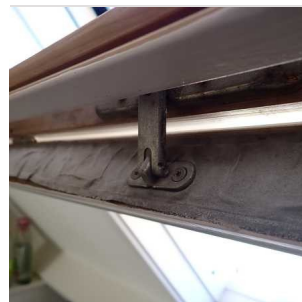
De sluitnaden van een dakraam zorgen voor een water- en luchtdichte aansluiting, zodat regenwater niet binnendringt en warmteverlies wordt voorkomen. Ze zijn doorgaans voorzien van een foam- of vergelijkbare afdichting. In dit geval zijn de toegepaste voorzieningen echter van onvoldoende kwaliteit, wat de werking van de sluitnaden negatief beïnvloedt.

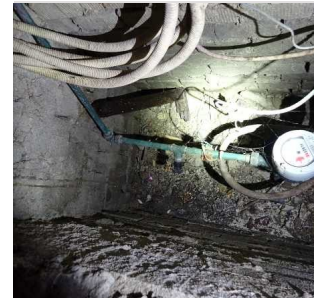
Beoordeling: **Voldoende**

1 - 5 jaar: € 120

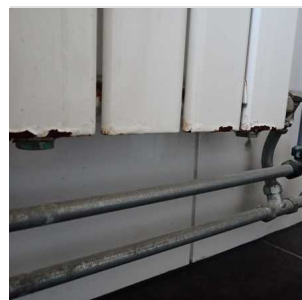
De radiator, een onderdeel van het systeem, is aangetast door roestvorming. Om doorroesten te voorkomen adviseren wij u de roest te verwijderen, het materiaal goed blank te schuren en het met de juiste middelen te voorzien van primer en aflak. Mocht herstel niet meer mogelijk zijn dan dient de radiator te worden vervangen. Houd dan rekening met hogere kosten.

Beoordeling: **Voldoende**

1 - 5 jaar: € 90

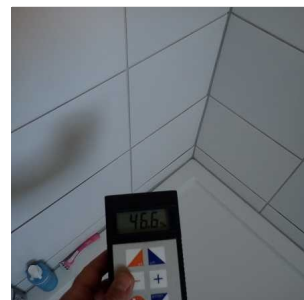
Vocht gemeten

Beoordeling: **Voldoende**

1 - 5 jaar: € 250

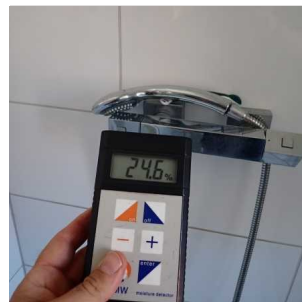
Beoordeling: **Onvoldoende**

direct (3 - 12 mnd): € 90

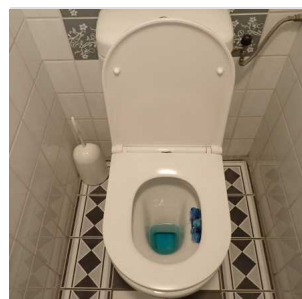
Het toilet en de aanwezige voorzieningen zijn visueel gecontroleerd op gebreken. Het toilet verkeert in een goede conditie, en kan behoudens het reguliere onderhoud aan de waterkerende afdichtingen goed functioneren.

Beoordeling: **Goed**

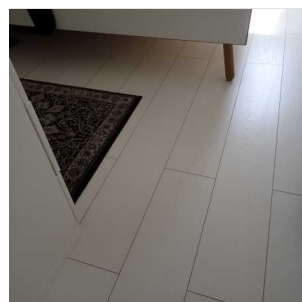
De vloer is, voor zover visueel waarneembaar, vlak en stabiel. Er zijn vanaf de bovenzijde geen bijzonderheden aan de vloer aangetroffen. Er zijn geen metingen verricht, de vlakheid is visueel beoordeeld.

Beoordeling: **Goed**

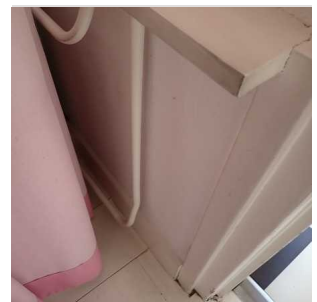
De wanden zijn, daar waar een wandafwerking aanwezig is, niet geïnspecteerd. Voorzetwanden worden veelal aangebracht om scheurvorming en/of vochtproblemen aan het zicht te onttrekken. Er kunnen geen uitspraken gedaan worden over de conditie van het stucwerk, het achterliggende metselwerk, vochtdoorslag en dergelijke.

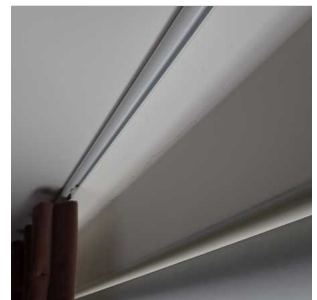
#### Scheurvorming

Incidenteel is scheurvorming in het plafond aanwezig. Dit kan het gevolg zijn van velerlei oorzaken, zoals thermische werking, ouderdom, gebruik van verkeerde materialen of hechtmiddelen. De gebreken kunnen esthetisch worden hersteld.

Beoordeling: **Voldoende**

Indien herstel wordt uitgevoerd, adviseren we de scheuren breder en dieper te maken. Het aanbrengen van een strook gaas voordat nieuw stucwerk wordt aangebracht, is wel aan te raden. Hierna kan het geheel worden hersteld en afgewerkt conform het bestaande werk.

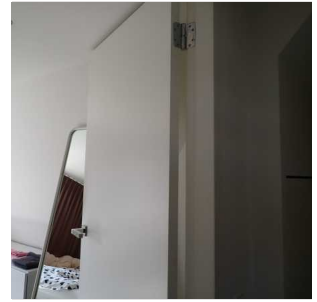
Voor zover visueel waarneembaar zijn er tijdens de keuring geen afwijkingen aan de kozijnen geconstateerd. Dit onderdeel / voorziening verkeert in goede conditie en kan functioneren.

Beoordeling: **Goed**

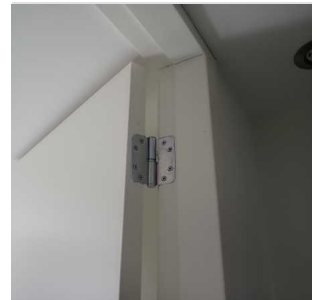
Hang- en sluitwerk

Het hang- en sluitwerk functioneert voldoende. Regulier onderhoud dient op termijn te worden uitgevoerd.

Beoordeling: **Goed**

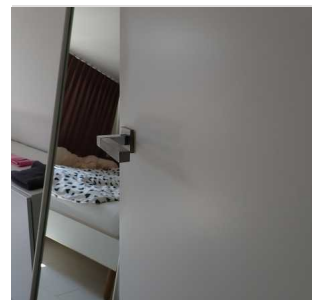
Schilderwerk van kozijnen

De binnenkozijnen, ramen, deuren en het schilderwerk verkeren in een voldoende conditie. Regulier onderhoud aan schilderwerk dient op termijn te worden uitgevoerd.

Beoordeling: **Goed**

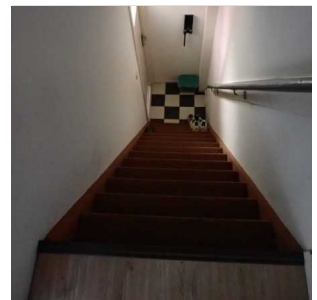
Voor zover visueel waarneembaar zijn er tijdens de keuring geen afwijkingen aan de trappen en leuning geconstateerd. Dit onderdeel / voorziening verkeert in goede conditie en kan functioneren.

Beoordeling: **Goed**

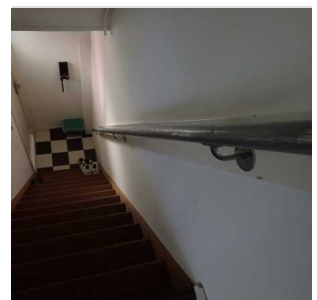
Balustrade / trapleuning

De balustrade / trapleuning is gecontroleerd op stabiliteit en veiligheid. Hieraan zijn geen gebreken geconstateerd. Het geheel kan goed en veilig functioneren.

Beoordeling: **Goed**

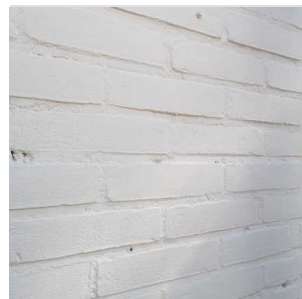
Voor zover visueel waarneembaar zijn er tijdens de keuring geen afwijkingen aan dit onderdeel geconstateerd. Dit onderdeel / voorziening verkeert in goede conditie en kan functioneren.

Beoordeling: **Goed**

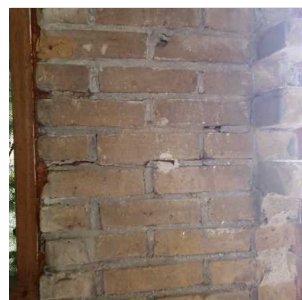
#### Scheurvorming

Deze schade/scheurvorming is beperkt van aard en vormt geen constructief risico. De scheuren kunnen het gevolg zijn van natuurlijke werking van materialen of lichte zettingen van het gebouw. Hoewel herstel constructief gezien niet noodzakelijk is, kan er – indien gewenst – wel worden gekozen voor een esthetisch herstel om het aanzicht te verbeteren.

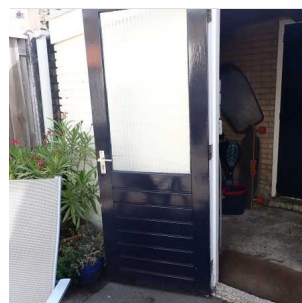
Het schilderwerk verkeert in een goede conditie. De kleur en weersinvloeden kunnen de kwaliteit van het schilderwerk beïnvloeden. Het is van belang dat er regulier onderhoud aan het schilderwerk wordt uitgevoerd. Met name de liggende delen per 2 jaar inspecteren en waar nodig onderhouden.

Beoordeling: **Goed**

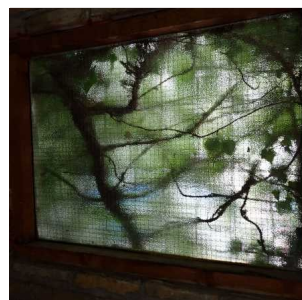
Voor zover visueel waarneembaar zijn er tijdens de keuring geen afwijkingen aan dit onderdeel geconstateerd. Dit onderdeel / voorziening verkeert in goede conditie en kan functioneren.

Beoordeling: **Goed**

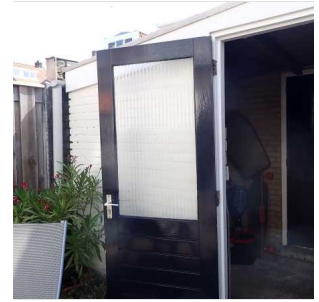
Voor zover visueel waarneembaar zijn er tijdens de keuring geen afwijkingen aan dit onderdeel geconstateerd. Dit onderdeel / voorziening verkeert in goede conditie en kan functioneren.

Beoordeling: **Goed**

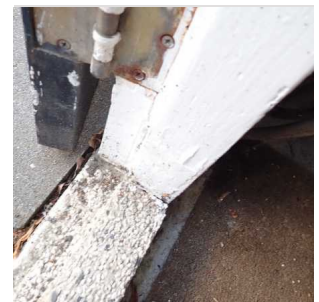
#### Draaiende delen

Er is geconstateerd dat er een houtrotvuller is gebruikt of houtrotreparatie(s) zijn uitgevoerd. Het niet zichtbare hout is hierdoor mogelijk aangetast door houtrot. Op lange termijn (> 5 jaar) rekening houden met vervangen. Tot vervanging rekening houden met hogere onderhoudskosten. Voor het vervangen van onderdelen zijn geen kosten begroot.

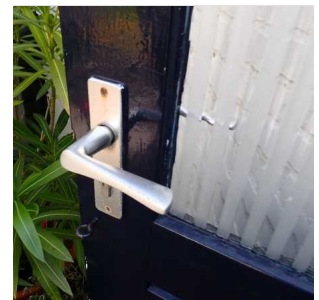
#### Hang- en sluitwerk

Het hang en sluitwerk is gecontroleerd. Het materiaal functioneert prima en is goed onderhouden. Regulier onderhoud dient jaarlijks uitgevoerd te worden.

Beoordeling: **Goed**

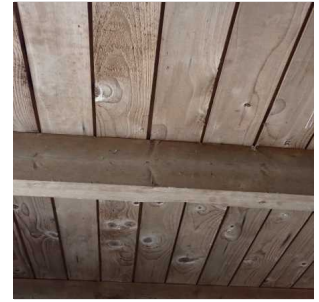
Het dakbeschot verkeert in een goede conditie. Er zijn geen gebreken opgemerkt. Het dakbeschot is slechts deels en zeer plaatselijk geïnspecteerd. Het is vanzelf onmogelijk om het hele dakvlak te inspecteren.

Beoordeling: **Goed**

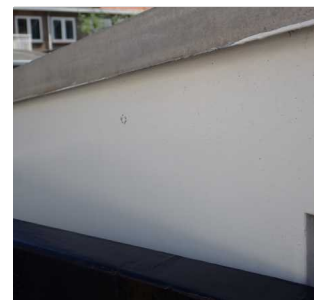
Voor zover visueel waarneembaar zijn er tijdens de keuring geen afwijkingen aan dit onderdeel geconstateerd. Dit element verkeert in goede conditie kan functioneren. Het lijkt erop dat de ruimtes achter boeiboorden en/of overstekken voldoende zijn geventileerd. Onvoldoende ventilatie zou in de constructie kunnen leiden tot condensvorming met mogelijk gebreken tot gevolg.

Beoordeling: **Goed**
