# Bouwkundig Rapport

**De Goejestraat 26  
2313 NW Leiden**

**Perfectkeur**

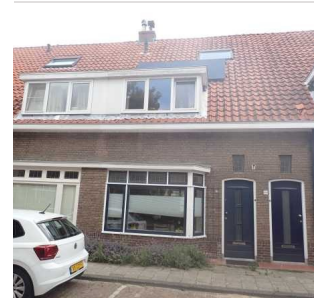
#### Risico inschatting van de fundering

Voor zover dit visueel waarneembaar was tijdens het onderzoek, zijn er geen bijzonderheden aan de woning aangetroffen die een probleem aan de fundering doen vermoeden.

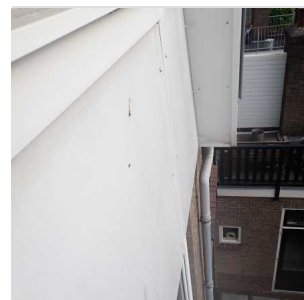
Voor zover visueel waarneembaar zijn er tijdens de keuring geen afwijkingen aan het materiaal geconstateerd. Dit onderdeel / voorziening verkeert in goede conditie en kan functioneren.

Beoordeling: **Goed**

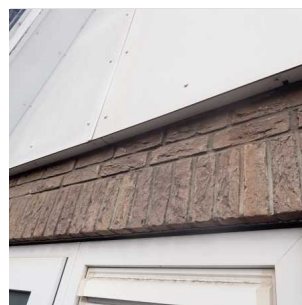
Voor zover visueel waarneembaar zijn er tijdens de keuring geen afwijkingen aan dit constructieve onderdeel geconstateerd. Dit element verkeert in goede conditie kan functioneren.

Beoordeling: **Goed**

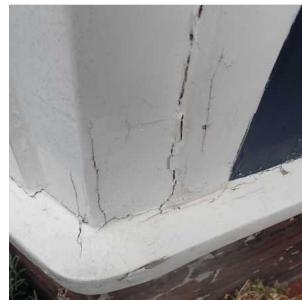
Het schilderwerk van dit onderdeel laat los of is deels niet meer aanwezig. Onderhoud dient te worden uitgevoerd.

Beoordeling: **Onvoldoende**

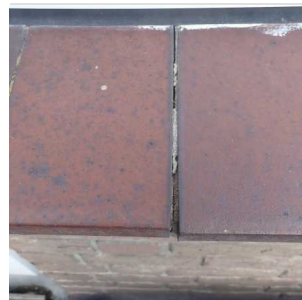
#### De conditie van het voegwerk

Het voegwerk van de waterslag is uitgespoeld en/of onvoldoende aanwezig. Hierdoor is vochtintrede in de gevel mogelijk met een risico op lekkage. De gebreken aan het voegwerk dienen te worden hersteld. Oude voegen verwijderen, materialen schoonslijpen en geheel reinigen, waarna de nieuwe voeg aangebracht kan worden.

Beoordeling: **Onvoldoende**

direct (3 - 12 mnd): € 105

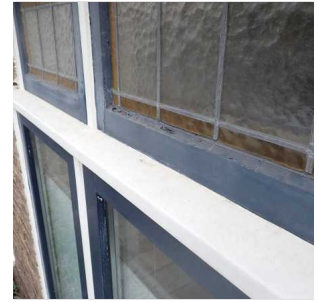
Beoordeling: **Goed**

**Het buitenschilderwerk is inmiddels gedaan (aug. 2025)**

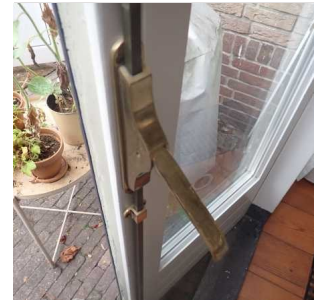
#### Het hang- en sluitwerk

Het hang en sluitwerk is gecontroleerd. Het materiaal functioneert prima en is goed onderhouden. Regulier onderhoud dient jaarlijks uitgevoerd te worden.

Beoordeling: **Goed**

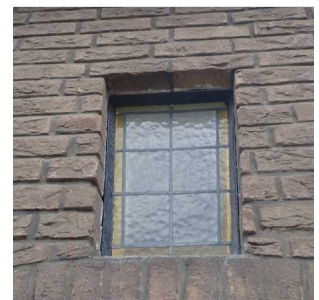
De kozijnen verkeren in voldoende conditie. Wel dient regulier onderhoud uitgevoerd te worden, en eventueel geadviseerd herstel dient eveneens uitgevoerd te worden. Op basis van een steekproef is vastgesteld dat de draaiende delen voldoende functioneren. De bewegende onderdelen dienen periodiek onderhouden en schoongehouden te worden.

Beoordeling: **Goed**

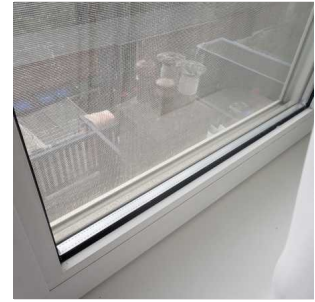
De aanwezige beglazing is gecontroleerd op lekkage en breuk, dit is niet opgemerkt. De beglazing verkeert in een goede conditie, er zijn geen gebreken opgemerkt. Het geheel kan functioneren.

Beoordeling: **Goed**

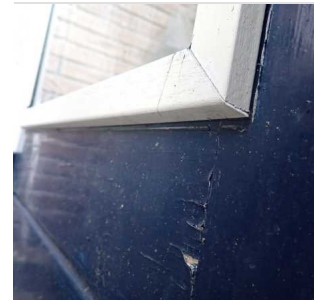
#### Geen geventileerde glaslat

Bij dubbele beglazing dient, conform het huidige bouwbesluit, de onderste glaslat in de sponning te kunnen ventileren. Bij handhaving van de huidige situatie is er een verhoogd risico op houtrot in het kozijn of raamsponning. Bij oude beglazing is de sponning meestal volledig afgekit. Het aanbrengen van een dergelijke lat heeft dan geen nut. Dit is echter pas zichtbaar na verwijdering van de glaslaten.

Ter info

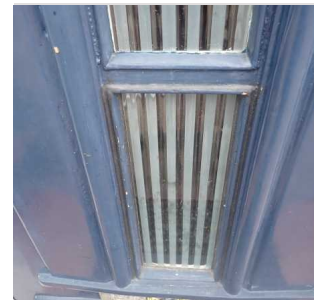
De aanwezige beglazing is gecontroleerd op lekkage en breuk, dit is niet opgemerkt. De beglazing verkeert in een goede conditie, er zijn geen gebreken opgemerkt. Het geheel kan functioneren.

Beoordeling: **Goed**

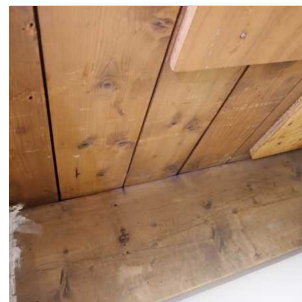
Het dakbeschot van het hoofddak verkeert in een toereikende conditie. Er zijn geen gebreken aan dit deel van het dak opgemerkt. Het dakbeschot is (voor zover dit waarneembaar was) deels en zeer plaatselijk geïnspecteerd. Het is in de meeste gevallen, i.v.m. de afwerkingen onmogelijk om het hele dakvlak te inspecteren.

Beoordeling: **Goed**

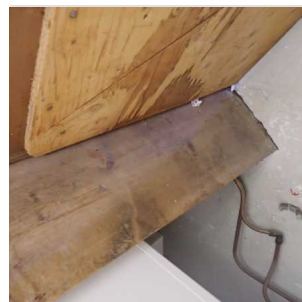
De dakconstructie is geïnspecteerd. Dit betreft een visuele inspectie. De constructie verkeert in een voldoende conditie. Er zijn, voor zover de inspectie aan dit element is uitgevoerd, geen zichtbare gebreken opgemerkt. Het is vanzelf onmogelijk om het hele dakvlak te inspecteren.

Beoordeling: **Goed**

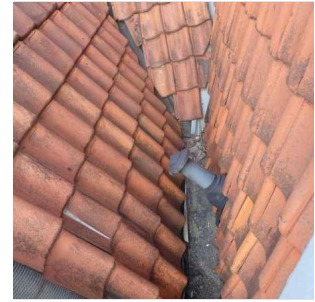
De afwerkingen, de waterkerende voorzieningen zijn geïnspecteerd. Hierbij zijn geen gebreken opgemerkt. Het geheel verkeert in een voldoende conditie.

Beoordeling: **Goed**

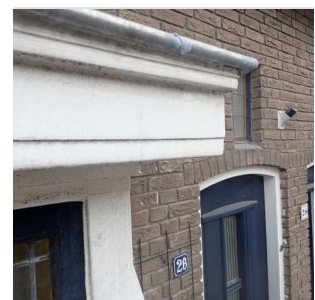
Er zijn geen gebreken aan de overstekken/ boeiboorden aangetroffen. Het geheel verkeert in voldoende conditie en kan functioneren. Uiteraard dient er wel regulier onderhoud te worden uitgevoerd. Dit onderhoud is afhankelijk van de huidige conditie, het materiaal en de kleur.

Beoordeling: **Goed**

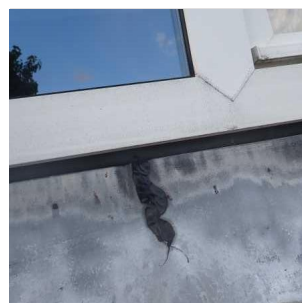
Meerdere reparaties aan het lood of de loodvervanger zijn reeds uitgevoerd. Het geheel kan op dit moment functioneren, maar op langere termijn en/of bij het ontstaan van nieuwe gebreken dient het lood of de loodvervanger te worden vervangen. Vooralsnog wordt dit op korte termijn niet verwacht.

Ter info

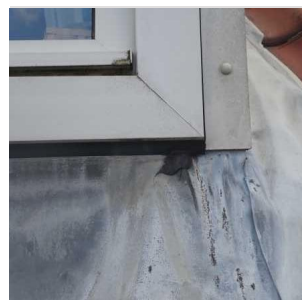
#### Conditie van het lood

De loodstroken verkeren (deels) in onvoldoende staat en de technische levensduur is bereikt. Indien er momenteel geen actieve lekkages zijn, kan het vervangen van de loodstroken mogelijk nog even worden uitgesteld. Echter, het is raadzaam om rekening te houden met het vervangen van de loodstroken, gezien het verhoogde risico op lekkage en de mogelijke gevolgschade.

Beoordeling: **Voldoende**

1 - 5 jaar: € 440

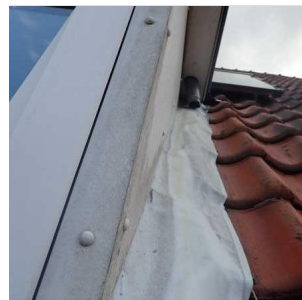
Er zijn geen gebreken aan de zijwangen van de dakkapel aangetroffen. Deze voorziening is in verband met de hoogte beperkt en alleen visueel (met hulpmiddelen) geïnspecteerd.

Beoordeling: **Goed**

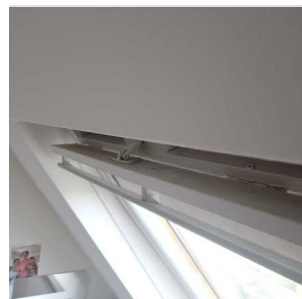
De sluitnaden van een dakraam zorgen voor een water- en luchtdichte aansluiting, zodat regenwater niet binnendringt en warmteverlies wordt voorkomen. Ze zijn doorgaans voorzien van een foam- of vergelijkbare afdichting. In dit geval zijn de toegepaste voorzieningen echter van onvoldoende kwaliteit, wat de werking van de sluitnaden negatief beïnvloedt.

Ter info

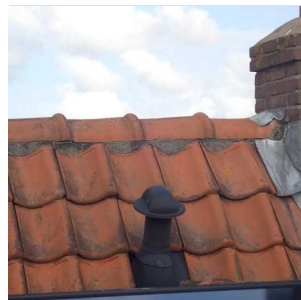
Voor zover visueel waarneembaar zijn er tijdens de keuring geen afwijkingen aan deze doorvoer geconstateerd. Deze doorvoer verkeert in goede conditie en kan functioneren. Het model van de dakdoorvoer en daarmee de aansluitingen met het dak zijn voldoende op elkaar afgestemd, de aansluitingen tussen doorvoer en dakbedekking is voldoende.

Beoordeling: **Goed**

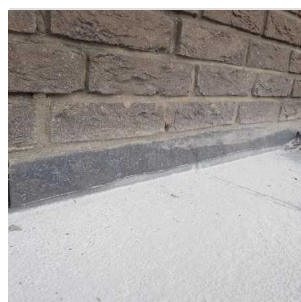
De afwerkingen, de waterkerende voorzieningen zijn geïnspecteerd. Hierbij zijn geen gebreken opgemerkt. Het geheel verkeert in een voldoende conditie.

Beoordeling: **Goed**

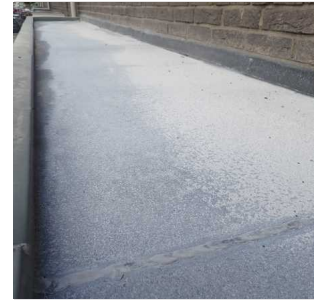
Het dakvlak, de afwerkingen inclusief de bedekking van de erker zijn geïnspecteerd. Hierbij zijn geen gebreken opgemerkt. Het geheel verkeert in een voldoende conditie.

Beoordeling: **Goed**

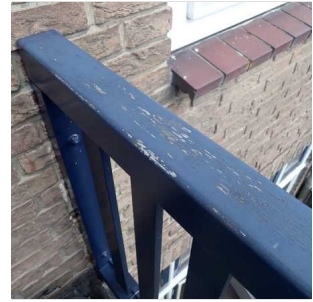
Beoordeling: **Voldoende**

1 - 5 jaar: € 450

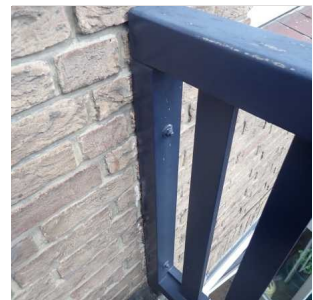
De bevestiging van de balustrade verkeert in een goede conditie. Jaarlijks een visueel onderzoek uitvoeren en eventueel ontstane gebreken direct herstellen.

Beoordeling: **Goed**

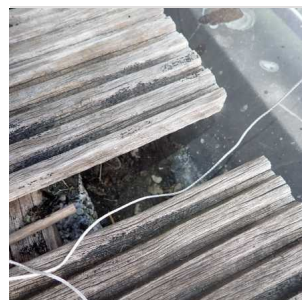
Beoordeling: **Onvoldoende**

direct (3 - 12 mnd): € 540

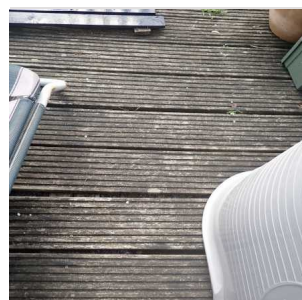
#### Conditie van het vloerafwerking

Voor zover visueel waarneembaar zijn er tijdens de keuring geen afwijkingen aan dit onderdeel van de vloer van het dakterras geconstateerd. Dit onderdeel / voorziening verkeert in goede conditie en kan functioneren.

Beoordeling: **Goed**

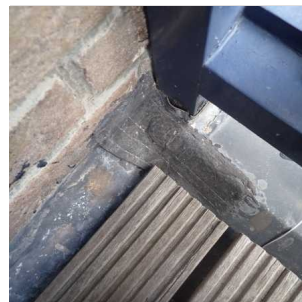
Meerdere reparaties aan het lood of de loodvervanger zijn reeds uitgevoerd. Het geheel kan op dit moment functioneren, maar op langere termijn en/of bij het ontstaan van nieuwe gebreken dient het lood of de loodvervanger te worden vervangen. Vooralsnog wordt dit op korte termijn niet verwacht.

Ter info

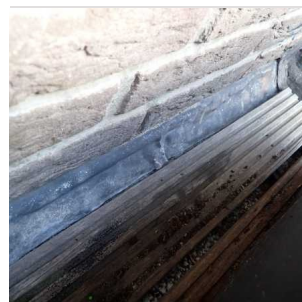
#### Conditie van het lood

De loodstroken verkeren in een voldoende conditie. Hier zijn geen gebreken waargenomen. De overlap is voldoende. Het materiaal is van voldoende dikte. Het geheel kan functioneren als bedoeld, loodwerk regelmatig controleren, eventueel aankloppen daar waar nodig.

Beoordeling: **Goed**

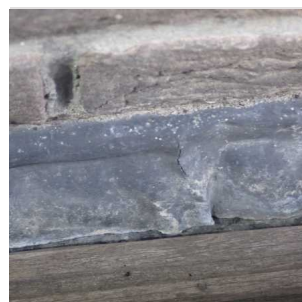
#### Scheur vorming

Beoordeling: **Onvoldoende**

direct (3 - 12 mnd): € 90

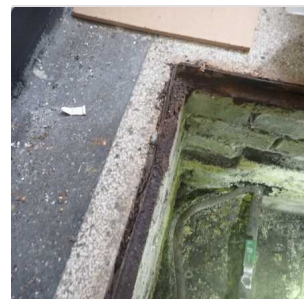
Beoordeling: **Voldoende**

1 - 5 jaar: € 85

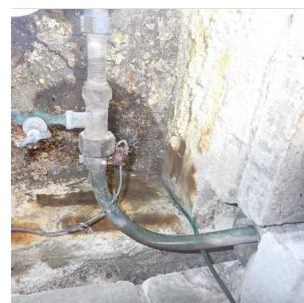
#### Oxidatie

Oxidatie is een verslechtering van een materiaal door reactie met de omgeving. Het metaal van de leidingen en koppelingen worden aangetast indien fysische en chemische reacties aanwezig zijn. Leidingwerk kan hierdoor groen uitslaan. Het isoleren van het leidingwerk zou een afdoende preventieve maatregel kunnen zijn.

Beoordeling: **Voldoende**

1 - 5 jaar: € 120

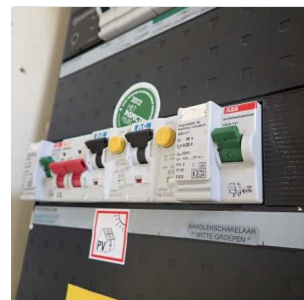
Indien u zekerheid wenst over het veilig en goed functioneren van deze schakelaars zullen deze moeten worden doorgemeten. U kunt hiervoor contact met ons opnemen of een plaatselijk elektricien een meting laten uitvoeren.

Ter info

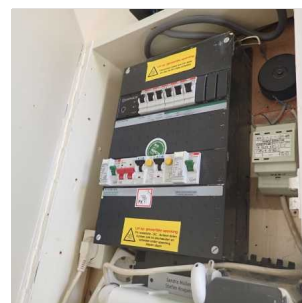
Als tijdens de inspectie geen spanning op het systeem stond, zorgt dit voor beperking van de beoordeling en is dit apart vermeld.

Beoordeling: **Goed**

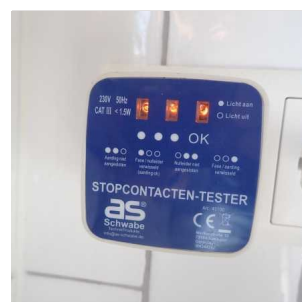
### Controle van randaarding (steekproef)

Voor zover visueel waarneembaar zijn er tijdens de keuring geen afwijkingen aan de randaarding geconstateerd.

Beoordeling: **Goed**

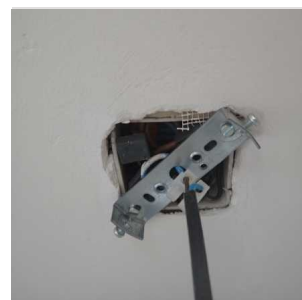
### Conditie van het systeem:

Voor zover visueel waarneembaar zijn er tijdens de keuring geen afwijkingen aan het systeem geconstateerd. De wandcontactdozen en het schakelmateriaal verkeren in een goede conditie.

Beoordeling: **Goed**

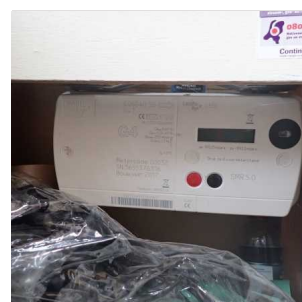
### De conditie van de installatie

Er zijn geen gebreken aan het gassysteem aangetroffen. De beoordeling is beperkt, maar wordt, voor zover zichtbaar, zo zorgvuldig mogelijk uitgevoerd. De gasinstallatie wordt visueel geïnspecteerd en dus niet gekeurd.

Beoordeling: **Goed**

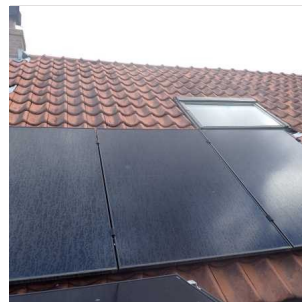
### Systeem m.b.t. de zonnepanelen:

Voor zover visueel waarneembaar zijn er tijdens de keuring geen afwijkingen aan de zonnepanelen geconstateerd. Er is geen controle op het functioneren uitgevoerd.

Beoordeling: **Goed**

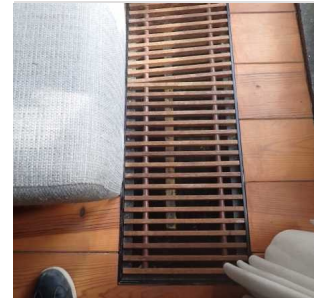
Voor zover visueel waarneembaar zijn er tijdens de keuring geen afwijkingen aan de convactorput geconstateerd. Dit onderdeel / voorziening verkeert in goede conditie en kan functioneren.

Beoordeling: **Goed**

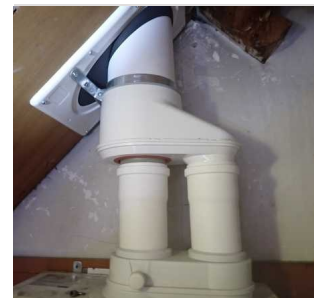
Er zijn geen gebreken aan de bevestiging van de rookgasafvoer. De rookgasafvoer verkeert in goede conditie en kan functioneren.

Beoordeling: **Goed**

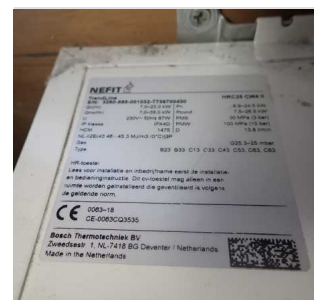
De warmteopwekker is ca. 7 jaar en heeft zijn technische levensduur (van ca. 15 jaar) nog niet bereikt. Deze kan met regulier onderhoud nog wel even mee.

Beoordeling: **Goed**

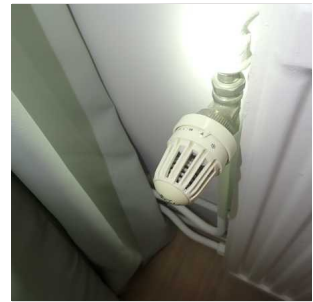
De afsluiters verkeren, voor zover deze zijn geïnspecteerd, in een voldoende conditie. Geen bijzonderheden aangetroffen.

Beoordeling: **Goed**

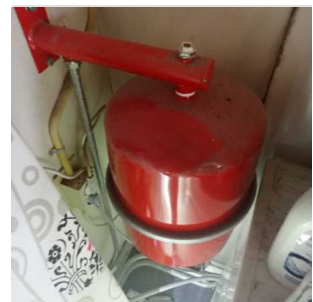
Voor zover visueel waarneembaar zijn er tijdens de keuring geen afwijkingen aan het expansievat geconstateerd. Dit onderdeel / voorziening verkeert in goede conditie en kan functioneren.

Beoordeling: **Goed**

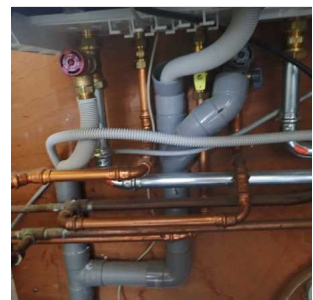
Voor zover visueel waarneembaar zijn er tijdens de keuring geen afwijkingen aan het leidingwerk geconstateerd. Dit onderdeel verkeert in goede conditie en kan functioneren. Het leidingwerk is voldoende gebeugeld. Let op dat dit bij eventuele aanpassingen van het systeem ook zo blijft.

Beoordeling: **Goed**

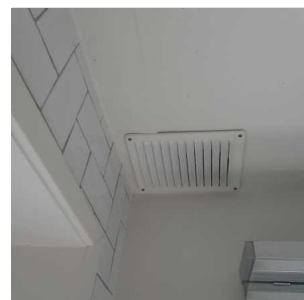
Voor zover visueel waarneembaar zijn er tijdens de keuring geen afwijkingen aan de natuurlijke ventilatie geconstateerd. Dit onderdeel / voorziening verkeert in goede conditie en kan functioneren.

Beoordeling: **Goed**

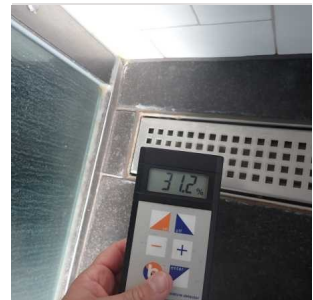
##### Vocht gemeten

In de vloer is een verhoogd percentage vocht gemeten. Dit kan leiden tot schade aan bijvoorbeeld stucwerk, wand, plafond of vloerafwerking. De oorzaak van dit vocht is visueel niet altijd zichtbaar. De vermoedelijke oorzaak is echter de waterdichtheid van de douchegelegenheid, bijvoorbeeld door lekkende kit en/of cementvoegen. Het vocht in de bouwkundige constructie zal indien voornoemde gebreken zijn opgelost op termijn drogen. Op korte termijn dient herstel te worden uitgevoerd.

Beoordeling: **Voldoende**

1 - 5 jaar: € 120

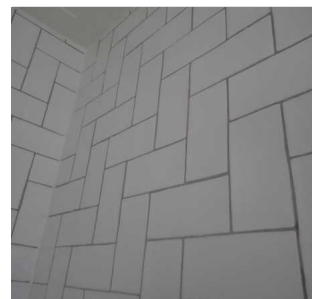
#### 1e Verdieping - Tegelwerk

Deze is op enkele plaatsen gecontroleerd op bevestiging. De afwerking zit voldoende vast. De hechting is voldoende.

Beoordeling: **Goed**

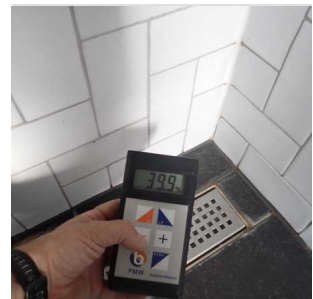
#### 1e Verdieping - Tegelwerk

##### Vocht gemeten

Er is een verhoogd percentage vocht gemeten. Dit kan leiden tot schade aan bijvoorbeeld stucwerk, wand, plafond of vloerafwerking. De oorzaak van dit vocht is visueel niet altijd zichtbaar. De vermoedelijke oorzaak is echter de waterdichtheid, bijvoorbeeld door lekkende kit en/of cementvoegen. Het vocht in de bouwkundige constructie zal indien voornoemde gebreken zijn opgelost op termijn drogen. Op korte termijn dient herstel te worden uitgevoerd.

Beoordeling: **Voldoende**

1 - 5 jaar: € 125

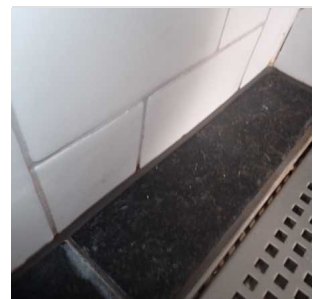
#### 1e Verdieping

Het aanwezige kitwerk verkeert niet in een goede conditie. Deze situatie kan, afhankelijk van het gebruik, een lekkage veroorzaken. Onderhoud en herstel dient te worden uitgevoerd.

Beoordeling: **Onvoldoende**

direct (3 - 12 mnd): € 195

Kitwerk dient ongeveer een keer per zeven jaar te worden vervangen. Het komt dan los langs de aansluitingen en kan lekkage of vochtbelasting veroorzaken van onderliggende materialen. Zeker bij intensief gebruik is het verstandig dit regelmatig te controleren.

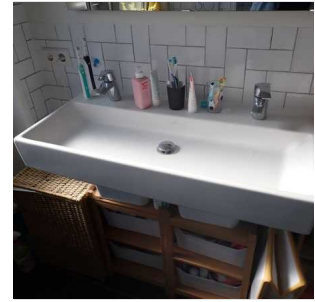
### 1e Verdieping

Voor zover visueel waarneembaar zijn er tijdens de keuring geen afwijkingen aan de wasbak geconstateerd. Dit onderdeel / voorziening verkeert in goede conditie en kan functioneren.

Beoordeling: **Goed**

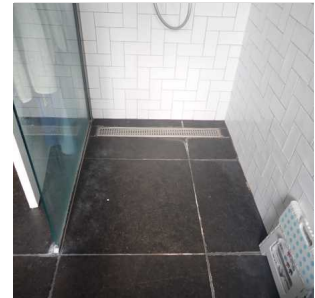
### 1e Verdieping - Douchewand

Voor zover visueel waarneembaar zijn er tijdens de inspectie geen afwijkingen aan de inloopdouche geconstateerd. Dit onderdeel / voorziening verkeert in goede conditie en kan functioneren

Beoordeling: **Goed**

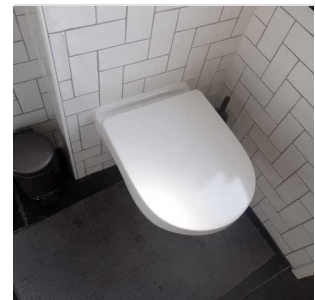
### 1e Verdieping

Voor zover visueel waarneembaar zijn er tijdens de keuring geen afwijkingen aan de toiletpot geconstateerd. Dit onderdeel / voorziening verkeert in goede conditie en kan functioneren.

Beoordeling: **Goed**

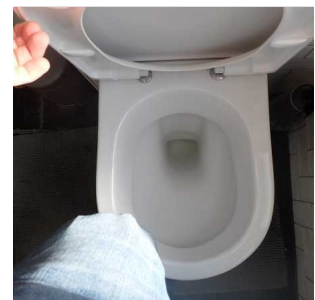
### 1e Verdieping

Er zijn geen gebreken aan de montage van de toiletpot geconstateerd. Het geheel kan voldoende functioneren. Bij hangende toiletpotten regelmatig de ophanging en de afdichting controleren. Bij staande toiletpotten de afdichting aan de onder en achterzijde regelmatig controleren.

Beoordeling: **Goed**

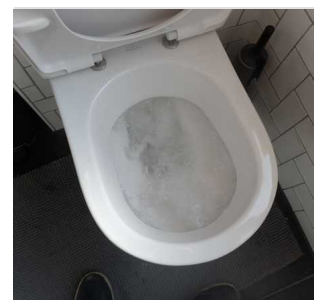
### 1e Verdieping

Tijdens de controle aan het toilet is mede gecontroleerd of het water vlot wegspoelt en niet 'blijft hangen'. Eventuele vertragingen in het afvoeren van dit afvalwater kunnen een indicatie zijn dat er (beginnende) rioolproblemen zijn. In dit geval is er bij deze controle geen probleem opgemerkt. De doorspoeling verloopt vlot en 'soepel'.

Beoordeling: **Goed**

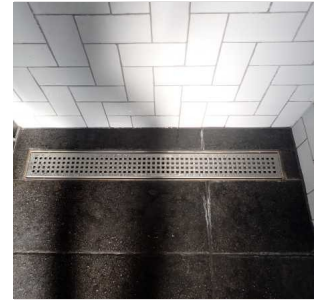
### 1e Verdieping

Voor zover visueel waarneembaar zijn er tijdens de keuring geen afwijkingen aan de afvoer geconstateerd. Dit onderdeel / voorziening verkeert in goede conditie en kan functioneren

Beoordeling: **Goed**

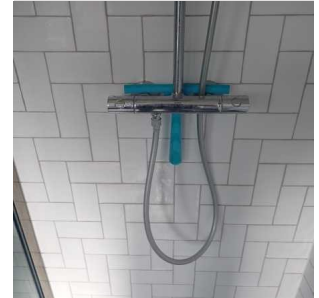
### 1e Verdieping

Voor zover visueel waarneembaar zijn er tijdens de keuring geen afwijkingen aan dit onderdeel geconstateerd. Dit onderdeel / voorziening verkeert in goede conditie en kan functioneren

Beoordeling: **Goed**

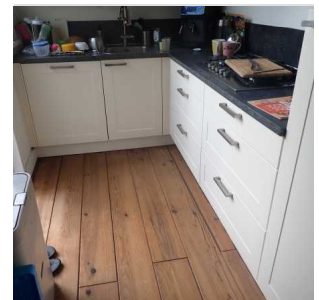
### Begane grond

Voor zover visueel waarneembaar zijn er tijdens de keuring geen afwijkingen aan keukenblok geconstateerd. Dit onderdeel en/of deze voorziening verkeert in goede conditie en kan functioneren.

Beoordeling: **Goed**

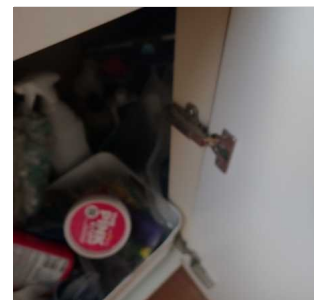
### Begane grond

Het hang- en sluitwerk van de keukenkastdeuren verkeert in een voldoende conditie. Het geheel kan goed functioneren. Er zijn geen gebreken.

Beoordeling: **Goed**

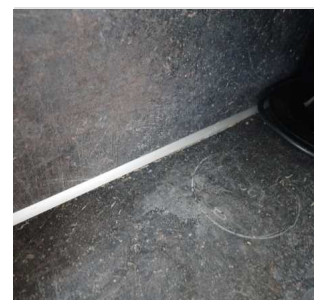
### Begane grond

De kitafwerkingen m.b.t. de wasbak en/of het werkblad dienen naadloos op elkaar en op de wanden aan te sluiten en/of in elk geval dient de aansluiting tussen deze elementen waterdicht te zijn. In dit geval zijn er geen gebreken aangetroffen.

Beoordeling: **Goed**

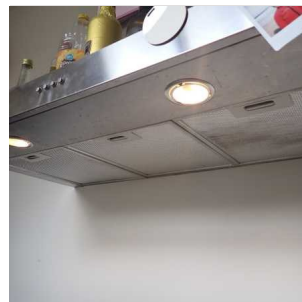
### Begane grond

Voor zover visueel waarneembaar zijn er tijdens de keuring geen afwijkingen aan dit onderdeel geconstateerd. Dit onderdeel / voorziening verkeert in goede conditie en kan functioneren.

Beoordeling: **Goed**

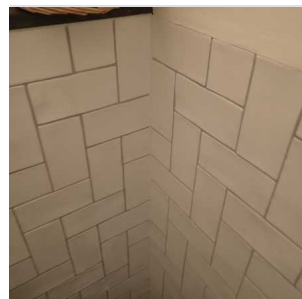
De afwerking van de wand in het toilet verkeert in een voldoende conditie. Er zijn geen bijzonderheden aangetroffen. De afwerking lijkt voldoende te kunnen functioneren en is voldoende waterdicht.

Beoordeling: **Goed**

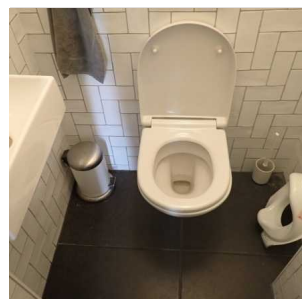
### Begane grond

Het toilet en de aanwezige voorzieningen zijn visueel gecontroleerd op gebreken. Het toilet verkeert in een goede conditie, en kan behoudens het reguliere onderhoud aan de waterkerende afdichtingen goed functioneren.

Beoordeling: **Goed**

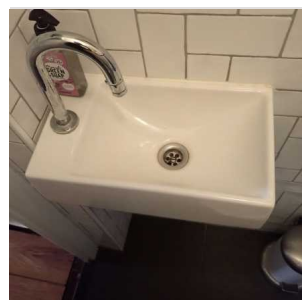
### Begane grond

Voor zover visueel waarneembaar zijn er tijdens de keuring geen afwijkingen aan de wasbak geconstateerd. Dit onderdeel / voorziening verkeert in goede conditie en kan functioneren

Beoordeling: **Goed**

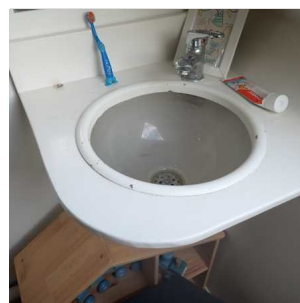
### 2e Verdieping

Voor zover visueel waarneembaar zijn er tijdens de keuring geen afwijkingen aan dit onderdeel geconstateerd. Dit onderdeel / voorziening verkeert in goede conditie en kan functioneren

Beoordeling: **Goed**

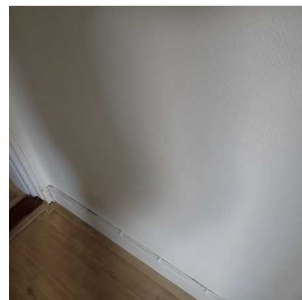
Incidenteel is los stucwerk aanwezig. Dit kan het gevolg zijn van velerlei oorzaken, zoals thermische werking, gebruik van verkeerde materialen of hechtmiddelen. Ongetwijfeld zal bij het afkloppen van het stucwerk blijken dat er meer los stucwerk of gebreken zijn, die nu visueel niet waarneembaar zijn.

Beoordeling: **Voldoende**

1 - 5 jaar: € 270

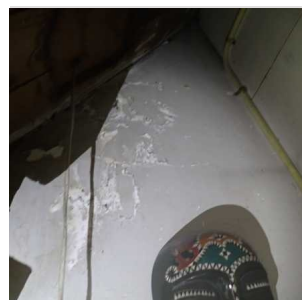
#### Ouder stucwerk

Het stucwerk in het object is gedateerd. Aangenomen mag worden dat er scheurvorming en losse plekken aanwezig zijn in deze afwerking die visueel niet waarneembaar zijn.

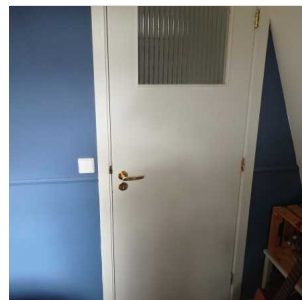
Voor zover visueel waarneembaar zijn er tijdens de keuring geen afwijkingen aan de kozijnen geconstateerd. Dit onderdeel / voorziening verkeert in goede conditie en kan functioneren.

Beoordeling: **Goed**

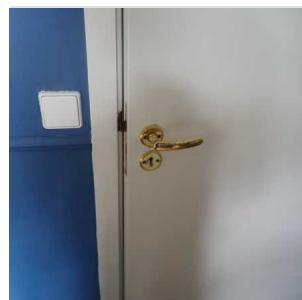
Hang- en sluitwerk

Het hang- en sluitwerk functioneert voldoende. Regulier onderhoud dient op termijn te worden uitgevoerd.

Beoordeling: **Goed**

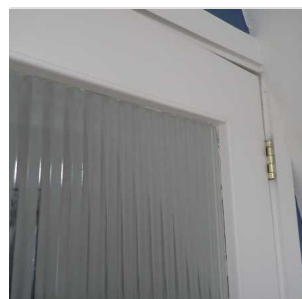
Schilderwerk van kozijnen

De binnenkozijnen, ramen, deuren en het schilderwerk verkeren in een voldoende conditie. Regulier onderhoud aan schilderwerk dient op termijn te worden uitgevoerd.

Beoordeling: **Goed**

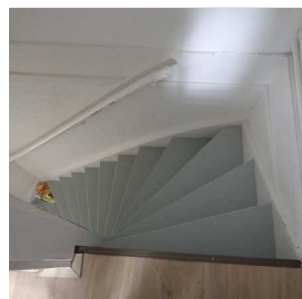
Voor zover visueel waarneembaar zijn er tijdens de keuring geen afwijkingen aan de trappen en leuning geconstateerd. Dit onderdeel / voorziening verkeert in goede conditie en kan functioneren.

Beoordeling: **Goed**
