Bouwtechnische keuring

Heemraadlaan 52, Leiderdorp

Keuring is uitgevoerd door Jeroen Vogt - Homekeur BV voor VERRA Real Estate Den Haag | 07 oktober 2022 09:00

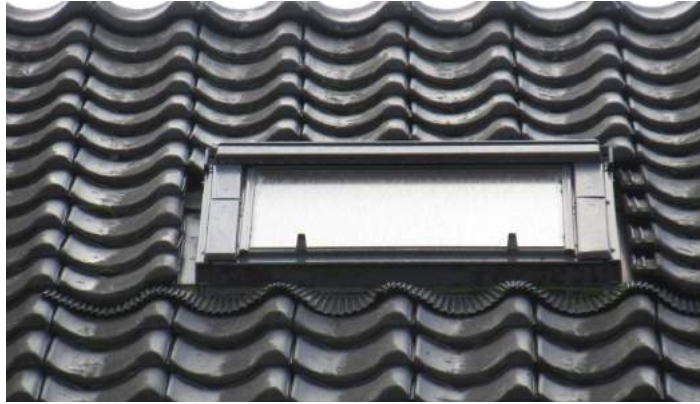
Constructie rond dakraam

Het is vanwege afwerkingen niet zichtbaar of rond de dakopening de (balken)constructie is aangepast. Er zijn geen afwijkingen zichtbaar die erop duiden dat een eventuele aanpassing niet deugdelijk zou zijn. Er zijn geen bijzonderheden opgemerkt.

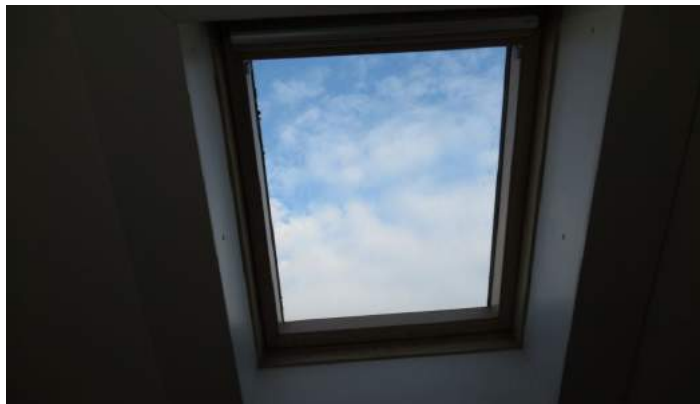
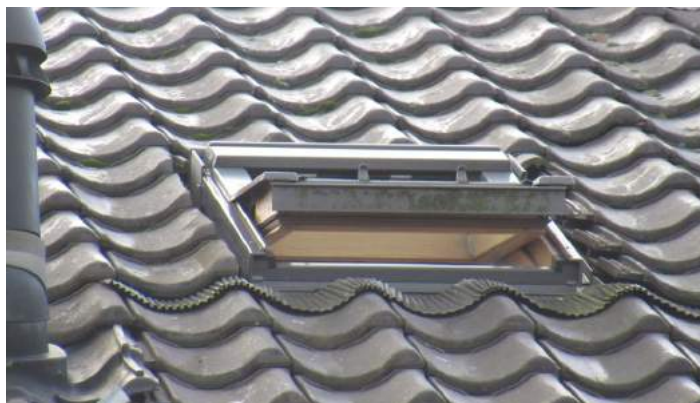
Aansluitingen dakraam <> dak

De aansluitingen (lood of loodvervanger) rond de dakopeningen zijn gecontroleerd, hieraan zijn geen gebreken opgemerkt. Het geheel verkeert in een prima conditie en kan zo blijven.

- Controleer jaarlijks deze aansluitingen rond de dakopeningen, eventueel opgewaaid materiaal kan direct worden gecorrigeerd.
- Verwijder vuil en blad rond de dakopening om belemmeringen in de afwateringen te voorkomen.

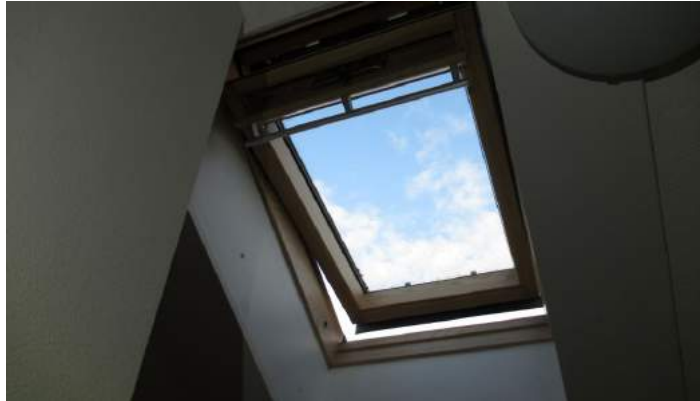
Overige opmerkingen dakraam

Met betrekking tot het dakraam is kritisch gekeken naar eventuele gebreken. Denk hierbij aan lekke beglazing, overige lekkage en/of gebreken aan het hang en sluitwerk. Er zijn geen bijzonderheden of gebreken opgemerkt.

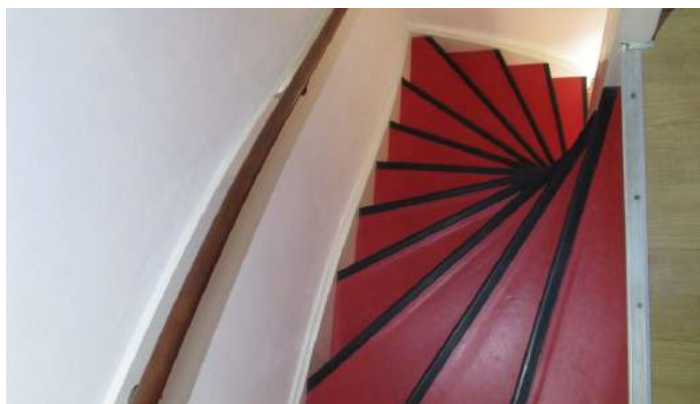
Trap aantrede

De aantrede van de vaste trap is goed en loopt uitstekend.

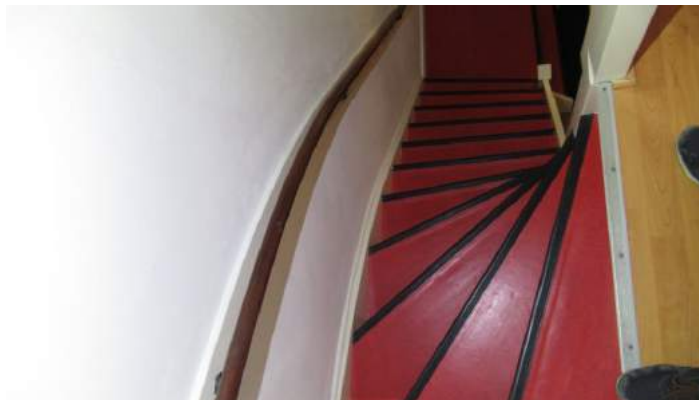
Trapleuning

Er zijn geen gebreken aan de trapleuning, het geheel verkeert in een goede conditie en is goed bevestigd. De leuning kan voor de bedoelde functionaliteit goed en veilig functioneren.

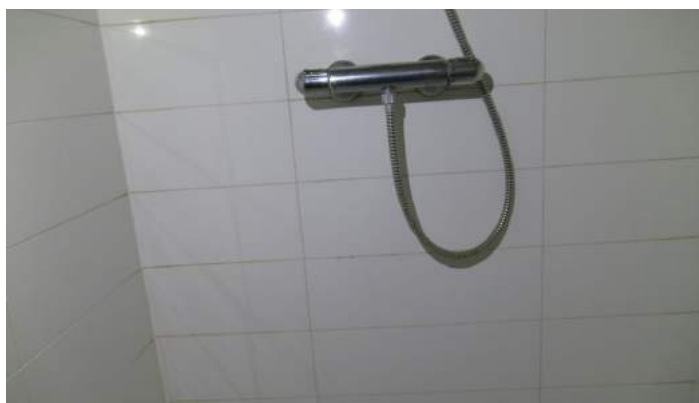
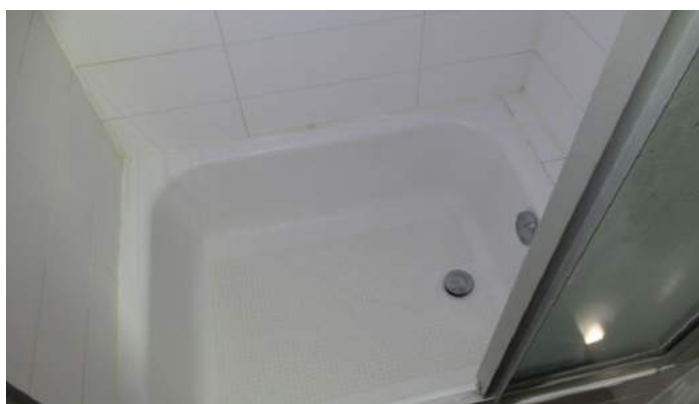
Er is een te hoog vochtpercentage gemeten, en er zijn gebreken opgemerkt zoals hiernavolgend omschreven. Bij langdurige vochtbelasting (bijvoorbeeld door slecht kitwerk e.d), kunnen onderliggende (hout)constructies (bijvoorbeeld een houten vloer of een gipsplaat wand e.d), geheel rot zijn, door vocht aangetast, of in dusdanige conditie verkeren dat vervangen geadviseerd moet worden indien dit zichtbaar geweest zou zijn.

Rond de kraan is een verhoogd percentage vocht gemeten. Het water wat langs het tegelwerk stroomt komt ook achter de rozetten! Het is aannemelijk dat de afdichting tussen het tegelwerk en de kraankoppeling niet is voorzien van een flexibele en waterdichte kitvoeg of dat een aanwezige afdichting niet meer functioneel is. Heel eenvoudig kan hier een preventieve / herstelmaatregel worden uitgevoerd. Verwijder de rozetten en de oude afdichting en voorzie deze van een nieuwe kwalitatieve flexibele waterdichte kitvoeg.

Het kitwerk (in de natte gedeeltes) is gecontroleerd op deugdelijkheid, hechting aan een basis en functie. De vochtmeting geeft een verhoogd percentage rond diverse kitnaden. Voortdurende vochtbelasting maakt de gebruikte lijmen ten behoeve van het tegelwerk week en kunnen loszittend tegelwerk veroorzaken. Een waterdichte afdichting moet gerealiseerd worden! In dit geval moet 12 m¹ kitwerk direct worden vervangen.

In de natte gedeeltes is een te hoog vochtpercentage gemeten, een oorzaak hiervan is slecht voegwerk of gebreken aan het voegwerk. Deze gebreken kunnen worden hersteld door het voegwerk te vervangen. De afweging moet gemaakt worden of dit nog realistisch is. In voorkomende gevallen kan beter direct het tegelwerk worden vervangen. In dit geval moet 3 m2 voegwerk direct worden vervangen.

- Helaas is vervangen van voegwerk niet eenvoudig, de oude voegen zouden verwijderd moeten worden. Dit geeft een risico op beschadigen van het tegelwerk.
- Ook kan worden overwogen om alleen de slechte plekken te voorzien van nieuw voegwerk. Nadeel hiervan is een eventueel kleurverschil.
- Onder directe kosten is een bedrag opgenomen voor een herstelpoging (zonder garantie op succes).

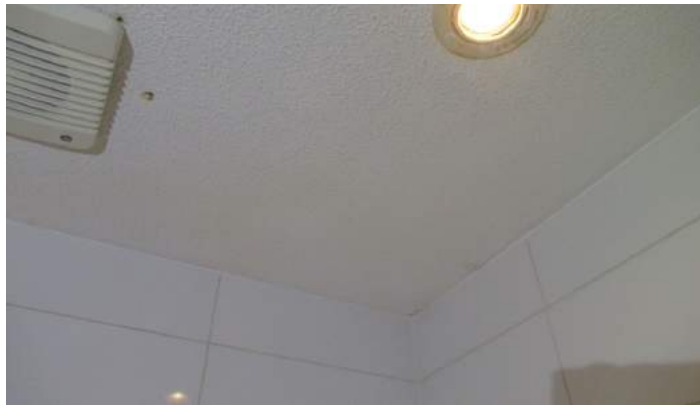
Overige opmerkingen badkamer

De badkamer en voorzieningen in de badkamer zijn op overige gebreken en functioneren gecontroleerd, deze zijn niet opgemerkt.

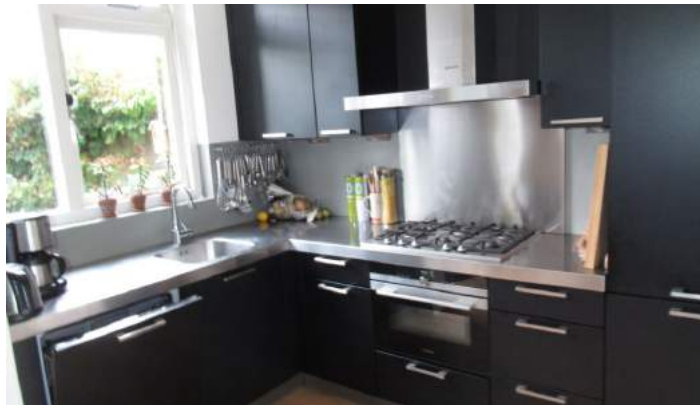
Installatie/water keuken

Aan de installaties in de keuken, voor zover deze aanwezig, zijn geen gebreken. De kraan, afvoer, watercapaciteit en dergelijke functioneren prima, er zijn geen opmerkingen.

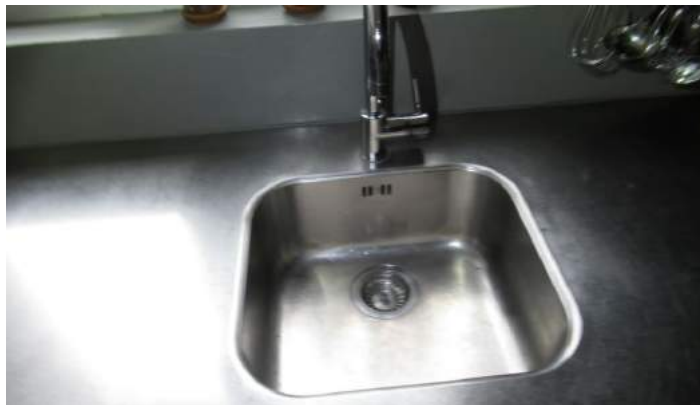
Keukenmeubel/kast

De keukenkasten, deuren, lades en overige (vaste) keukenmeubel onderdelen zijn allemaal gecontroleerd op de aanwezigheid van alle onderdelen en op functionaliteit. Alles zoals omschreven lijkt voldoende te kunnen functioneren. In de praktijk en bij dagelijks gebruik kan altijd blijken dat het één of andere onderdeel toch niet werkt zoals verwacht of in mindere mate.

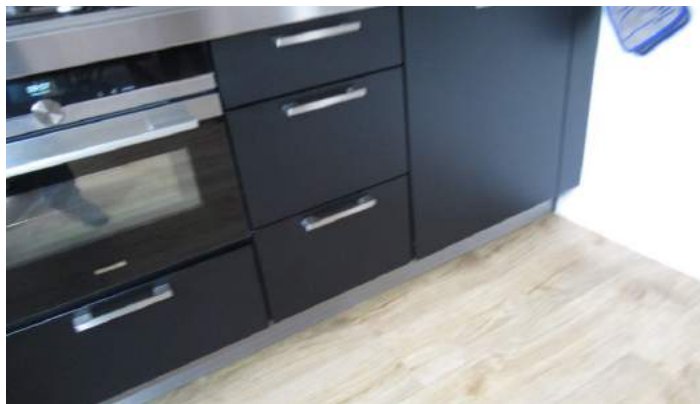
Keukenapparatuur

Alle keukenapparatuur is visueel aan buitenzijde gecontroleerd en niet volledig op functioneren! De beoordeling is gebaseerd op (eventueel) ter plaatse verkregen informatie. Apparaten zijn waar mogelijk aan of uitgezet maar geen programma is volledig doorlopen. In de praktijk en bij dagelijks gebruik kan altijd blijken dat het één of andere apparaat toch niet werkt zoals verwacht of in mindere mate.

De keukenapparatuur is allemaal globaal gecontroleerd op de aanwezigheid van alle onderdelen en op functionaliteit. Alle apparaten lijken voldoende te kunnen functioneren.

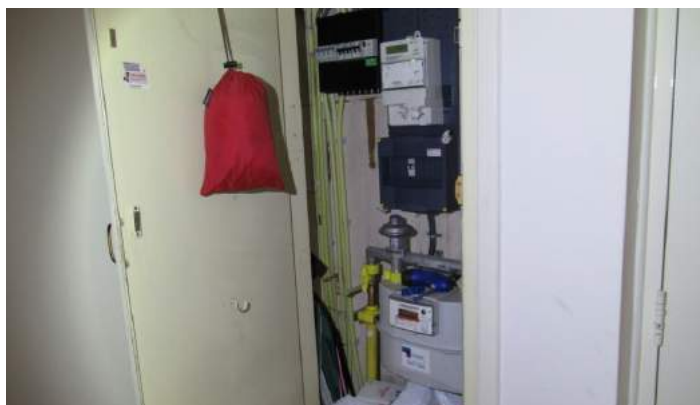
Aantal groepen

Redelijk

Er is een groepenkast met 7 of minder groepen in de woning aanwezig. Voor een doorsnee woning is dit 'net aan' maar eigenlijk onvoldoende. Bedenk dat bijvoorbeeld alleen een wasmachine, een wasdroger, een vaatwasser en een oven/magnetron ieder al een aparte groep nodig hebben. Er zijn dan dus al snel onvoldoende groepen om de rest van de woning, schuur en eventueel tuin te verdelen. Vanaf ten minste 7 groepen beoordelen wij als voldoende, echter in de meeste woningen zitten al snel 10 groepen.

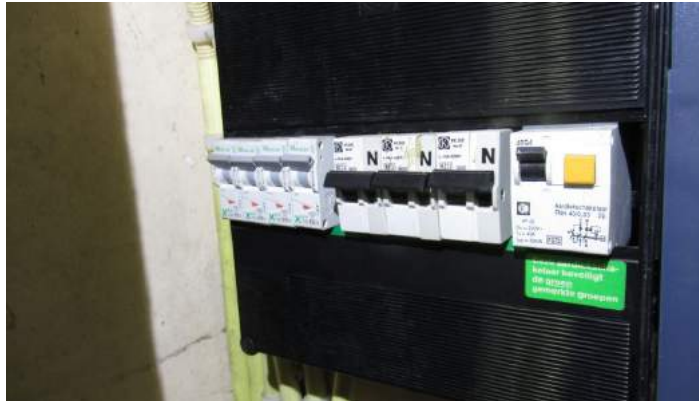
Hoofdschakelaar

Matig

Op de groepenkast is geen hoofdschakelaar aanwezig.

- Een hoofdschakelaar is sinds september 2005 verplicht in elke groepenkast.
- Dit geldt voor woningen waarvan de bouwvergunning na deze datum is afgegeven.
- Dit geldt ook indien ingrijpende aanpassingen worden/zijn gedaan aan de elektrische installatie of groepenkast.

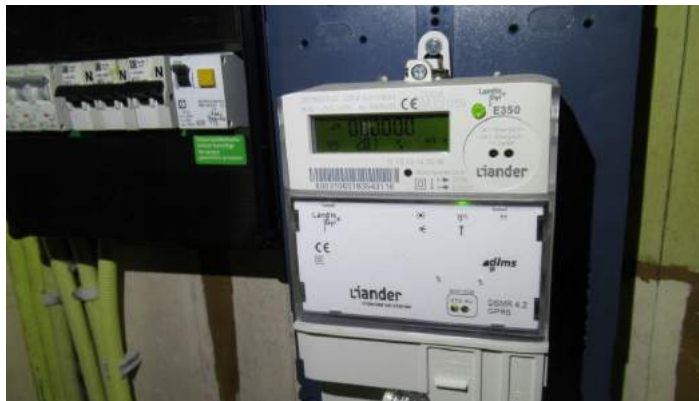
Aardlekschakelaar

Goed

De aanwezige aardlekschakelaar kan voor zover visueel waarneembaar voldoende en goed functioneren. De aardlekschakelaar kan regelmatig getest worden door middel van de 'testknop'. Indien u zekerheid wenst over het veilig en goed functioneren van deze schakelaars zullen deze moeten worden doorgemeten. Let op, tijdens deze bouwtechnische keuring is de aardlekschakelaar niet getest!

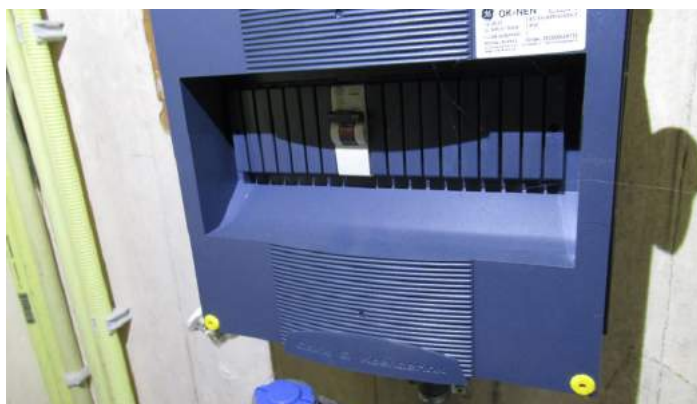
Schakelaars, wandcontactdozen & vaste lichtpunten

Goed

Aan de wandcontactdozen en het schakelmateriaal zijn geen of slechts minimale gebreken opgemerkt. Het geheel verkeert in een voldoende conditie en lijkt prima en ook veilig te kunnen functioneren.

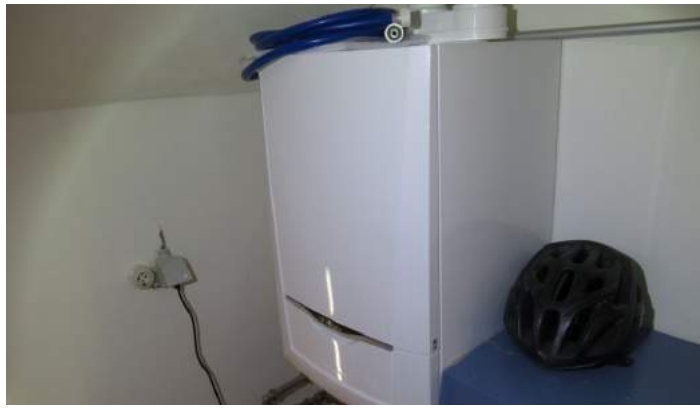
Gebreken en/of opmerkingen watersysteem

Goed

Er zijn geen gebreken opgemerkt of zichtbaar die een veilig en goed gebruik van het watersysteem hinderen. Het geheel kan veilig en goed functioneren.

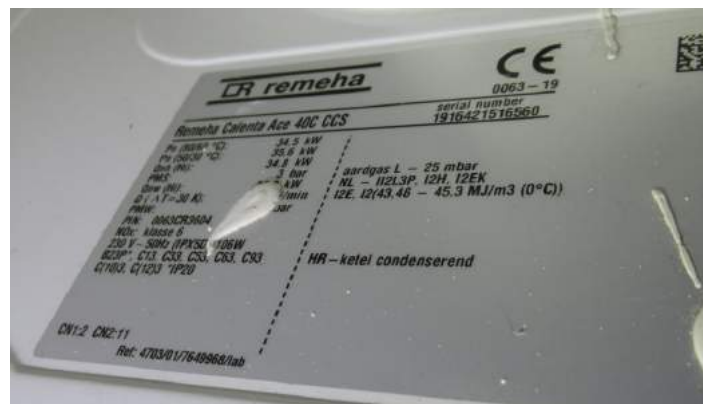
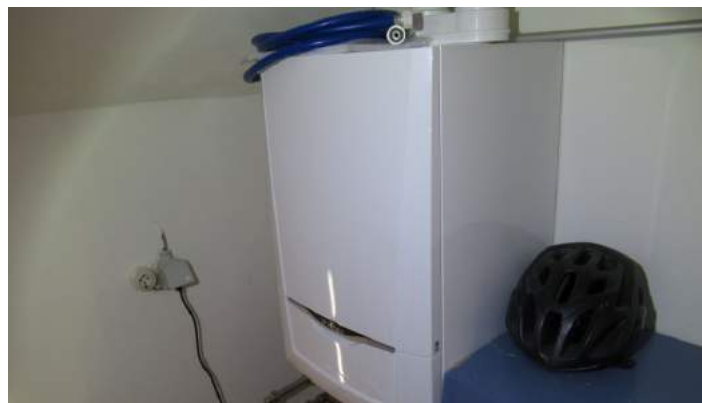
Opmerkingen CV ketel

Goed

Met betrekking tot de ketel, koppelingen, aansluitingen, beugeling, bevestiging aanzuiging en rookgasafvoer is gecontroleerd op gebreken, deze zijn niet opgemerkt ten tijde van de inspectie.

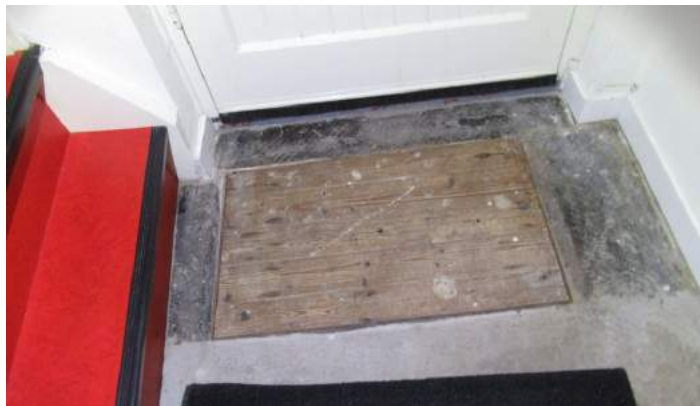
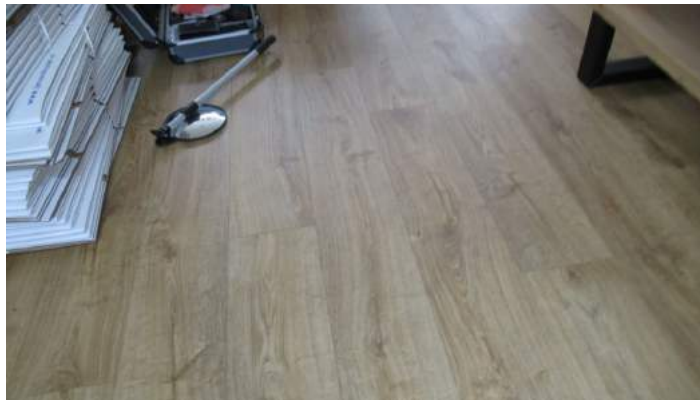
17.1 Vloerluik t.b.v kruipruimte

Goed

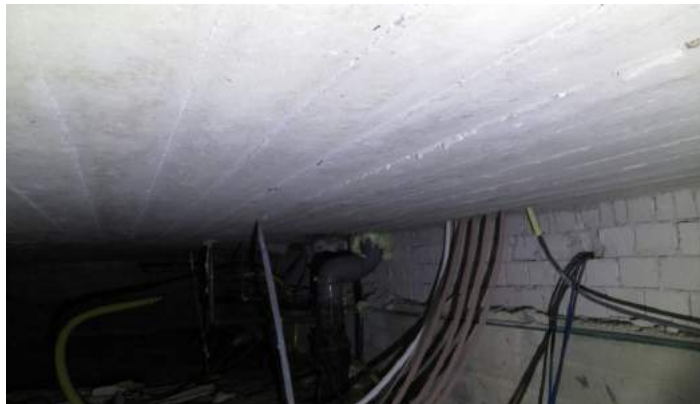
18.2 Klimaat en ventilatie kruipruimte

Goed

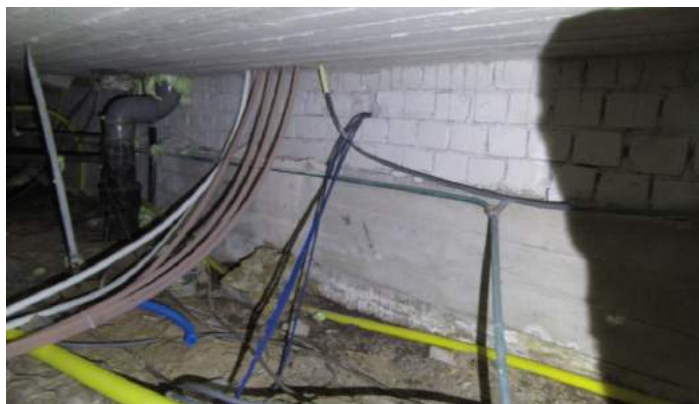
23.1 Opmerkingen en/of afwijkingen fundering

Goed
