Leeswijzer bouwkundig rapport

3. Daken, schoorsteen

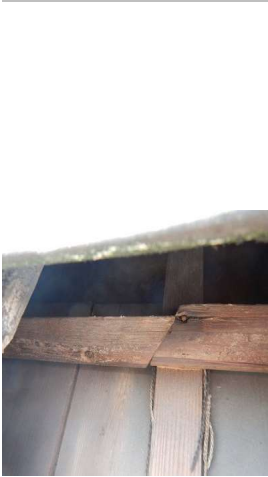
Planken delen / overige hout

Het dakbeschoot verkeert in een voldoende conditie. Er zijn geen gebreken opgemerkt.
