# NTA8060 BOUWKUNDIG RAPPORT

**Groenesteeg 13**  
**2312TJ Leiden**

**Rapportnummer:** 541335  
**Uitgebracht op:** 11-05-2023  
**Uitgebracht door:** BIJN.nl Bouwkeuring  
Pastoor Vermuntstraat 1a  
4851CR Ulvenhout  
Tel. 088-0034810  
**Bouwkundig inspecteur:** Patrick Tijms  
Integraal Woning Inspecteur (IWI)

## NTA8060 Bouwkundig rapport

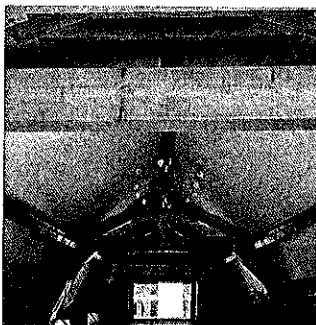
geen constructieve problemen waargenomen

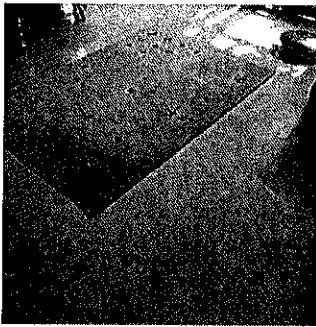
Granito komt los van het beton. Meerdere scheurvorming in voorkamer van woning.

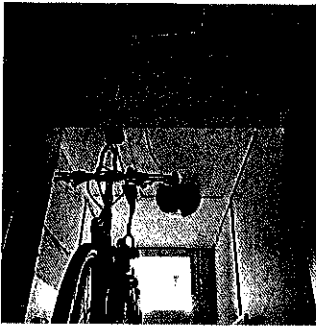
rookmelder, ontbreekt, nieuwe rookmelders plaatsen conform NEN 2555

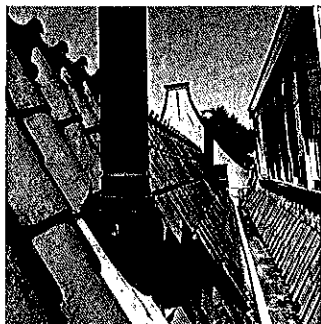
niet asbestverdacht

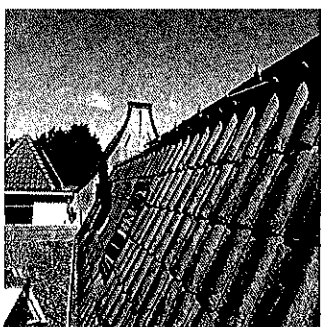
Pannen, geen visuele problemen waargenomen

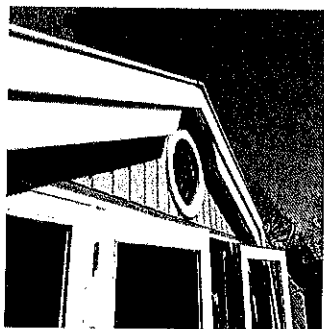
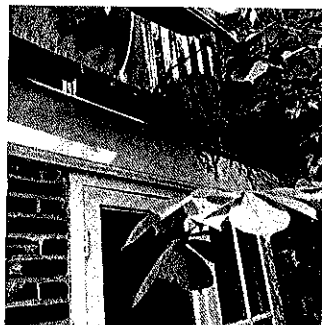
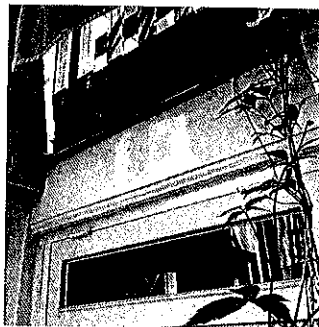
**H.8 (08.16) Metselwerk**

Goed: **2**

geen visuele problemen waargenomen

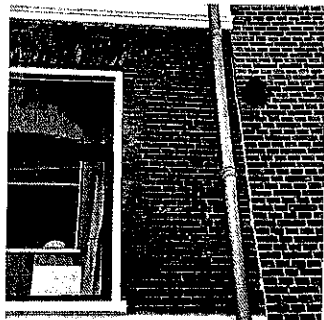
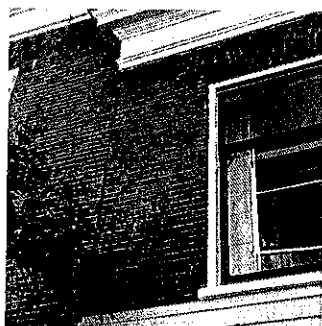
## H.8 (08.17) Voegwerk/ Pleisterwerk

Goed: **2**

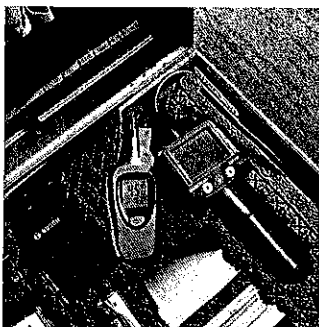
## J.10 (10.13) Ventilatievoorziening (natuurlijke/mechanische/WTW)

Goed: **2**

natuurlijke voorzieningen, luchtvochtigheid meting uitgevoerd, luchtvochtigheid (tussen 40 en 60 procent)

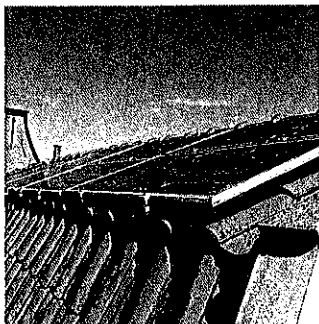
## J.10 (10.16) Zonnepanelen

Niet te inspecteren: **9**

In de nieuwe NEN1010 wordt een zonnepanelen installatie als geheel gezien en als een 'vreemd geleidend deel'. In dat geval is het verplicht om de zonnepanelen te aarden. Het betekent dat de zonnepanelen via de omvormer geaard moeten worden. Het betekent dat er naast de DC-kabels ook een aardingskabel naar de omvormer loopt. Deze aardingskabel wordt de vereffeningleiding genoemd. Bij de omvormer dient een zogenaamde aardrail te worden geplaatst waar de vereffeningleiding op aangesloten dient te worden. Ook de omvormer dient met eenzelfde vereffeningkabel op de aardrail te worden aangesloten. Uiteindelijk dient de aardrail op de hoofdaarde van het gebouw aangesloten te worden.
