NTA8060 BOUWKUNDIG RAPPORT

Wijtenbachweg 59
2343XW Oegstgeest

Rapportnummer: 544021
Uitgebracht op: 22-06-2023
Uitgebracht door: BIJN.nl Bouwkeuring
Pastoor Vermuntstraat 1a
4851CR Uivenhout
Tel. 088-0034810
Bouwkundig inspecteur: Patrick Tijms
Integraal Woning Inspecteur (IWI)

Integraal woning inspectie

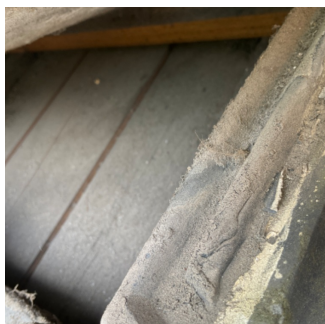
A.1 (01.02) Kapconstructie

De dakconstructie is slechts gedeeltelijk visueel geïnspecteerd. Er kan dus ook geen volledige uitspraak worden gedaan over of de constructie goed is aangebracht. Ook is het niet zichtbaar of er eventueel lekkages aanwezig zijn en/of houtaantastende insecten. Tijdens het onderzoek is er geen destructief onderzoek uitgevoerd.

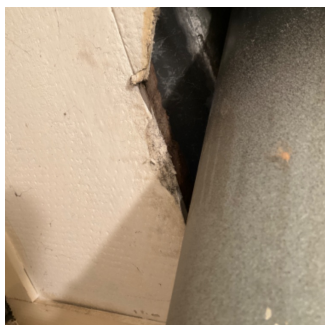
A.1 (01.23) Vloeren: hout/beton

De onderliggende vloerconstructie is niet visueel geïnspecteerd. Het is mogelijk dat na het verwijderen van de vloerafwerking alsnog gebreken zichtbaar worden. Tijdens het onderzoek is er geen destructief onderzoek uitgevoerd.

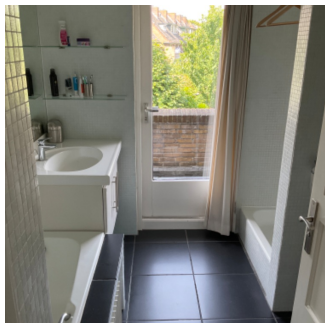
E.5 (05.19) Bad-/doucheruimte

Functioneel

Redelijk: **3**

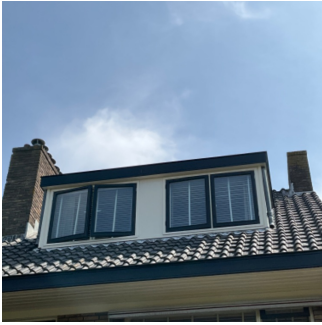
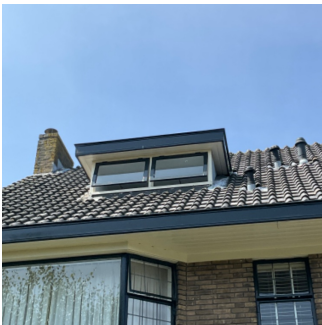
Bevinding 1

Niet te inspecteren: **9**

Het is niet bekend wat de ouderdom van de dakbedekking is. Lekkages in dakbedekking zijn niet altijd direct, volledig maar zeker ook niet eenvoudig waarneembaar, lekkages zijn vaak alleen bij droge weersomstandigheden, waarbij het gehele dak droog is vast te stellen. Bij grind of tegels is de dakbedekking niet te inspecteren.

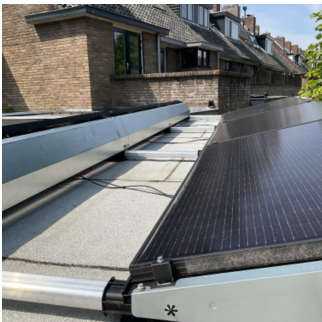
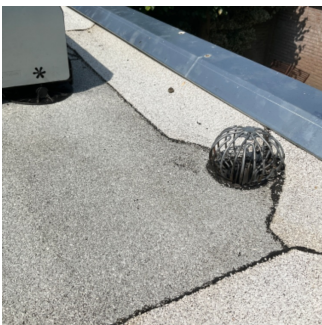
Bevinding 2

Uitstekende conditie: **1**

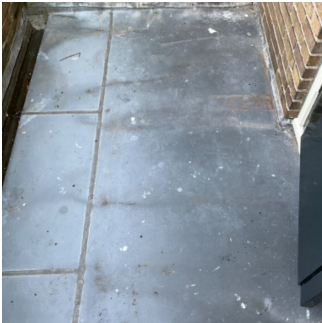
Bevinding 2

zinken dakbedekking , balkon(s), achterzijde

Goed: **2**

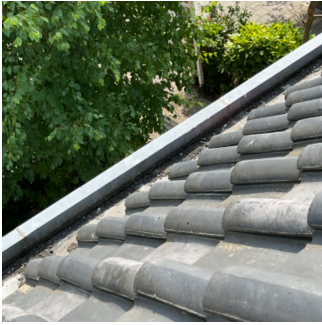
Bevinding 1

Redelijk: **3**

Goten

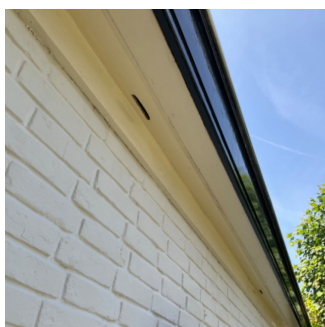
Bevinding 2

Redelijk: **3**

De goot en dakbetimmering zijn gedeeltelijk vanaf de straat visueel geïnspecteerd. Hierdoor kan het zijn dat gebreken niet zijn opgemerkt of visueel niet waarneembaar zijn geweest. Door bijvoorbeeld schilderwerk of andere verhinderingen kunnen gebreken en/of houtrot niet zichtbaar, maar wel aanwezig zijn.

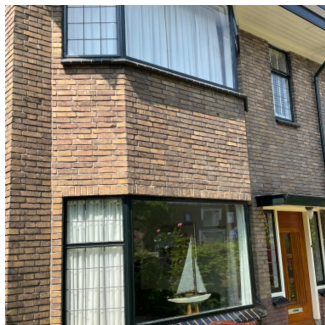
Bevinding 2

niet van toepassing. kozijnen kunststof, aluminium, staal

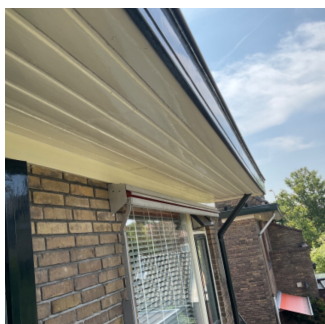
Bevinding 1

Goed: **2**

De overstekken, boeidelen, windveren e.d. zijn deels of vanaf de straat geïnspecteerd. Hierdoor kan het zijn dat gebreken niet zijn opgemerkt of visueel niet waarneembaar zijn geweest. Door bijvoorbeeld schilderwerk of andere verhinderingen kunnen gebreken en/of houtrot niet zichtbaar, maar wel aanwezig zijn.

Op termijn €1000,-

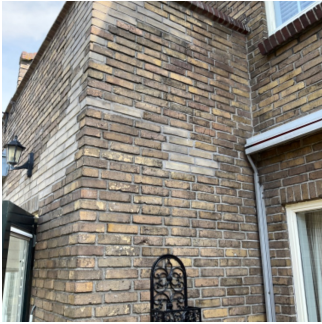
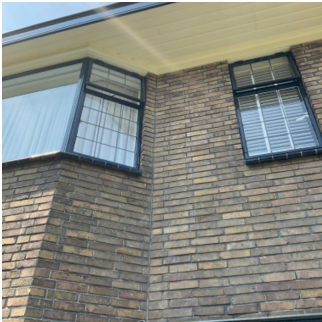
Bevinding 1

Goed: **2**

geen visuele problemen waargenomen

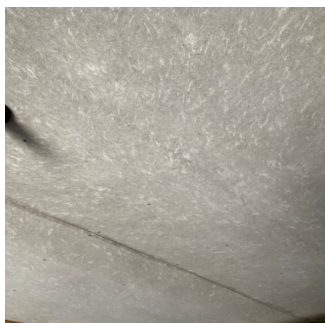
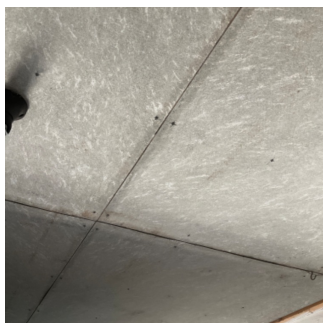
Bevinding 1

garage, dakbeschot, eternit platen, asbest verdacht, dakplaten heel
zie 11.07

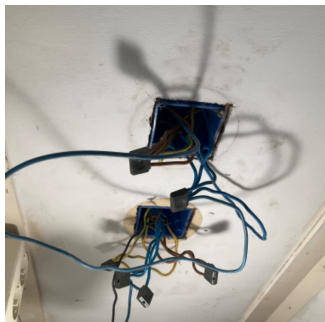
Goed: **2**

VD draad waargenomen, nieuwe kleuren

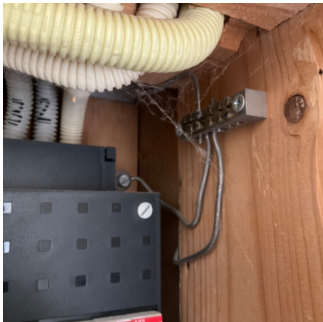
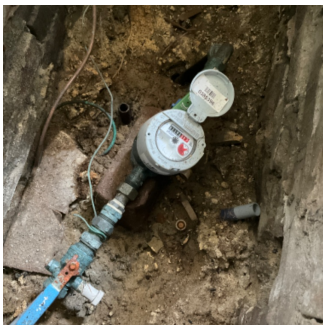
Bevinding 1

Niet te inspecteren: **9**

Een goed aangesloten aardpen is verplicht in de meterkast en essentieel voor aardingsinstallaties. Een aardpen zorgt voor veiligheid van uw object. Bijvoorbeeld bij overbelasting, kortsluiting of blikseminslag. Er is geen NEN8025 inspectie uitgevoerd.

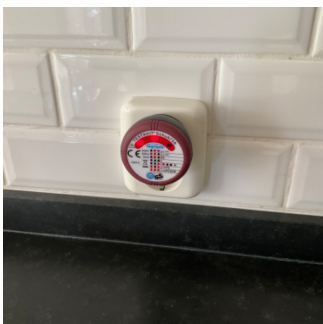
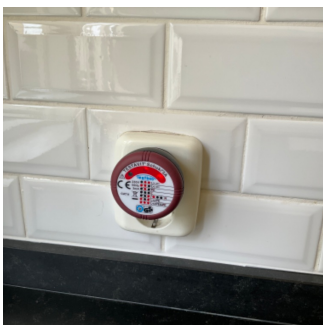
Bevinding 2

Goed: **2**

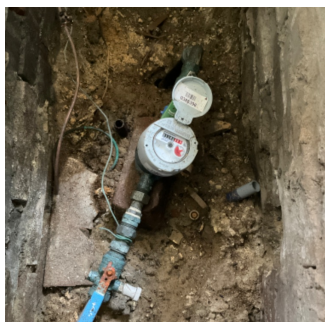
Watermeterput, stopkran(en)

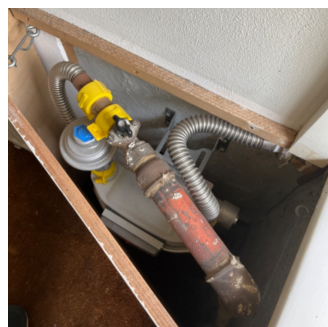
Bevinding 1

Zeer slecht: **6**
