# NTA8060 BOUWKUNDIG RAPPORT

**Wijtenbachweg 59**  
**2343XW Oegstgeest**

**Rapportnummer:** 544021  
**Uitgebracht op:** 22-06-2023  
**Uitgebracht door:** BIJN.nl Bouwkeuring  
Pastoor Vermuntstraat 1a  
4851CR Ulvenhout  
Tel. 088-0034810  
**Bouwkundig inspecteur:** Patrick Tijms  
Integraal Woning Inspecteur (IWI)

## NTA8060 Bouwkundig rapport

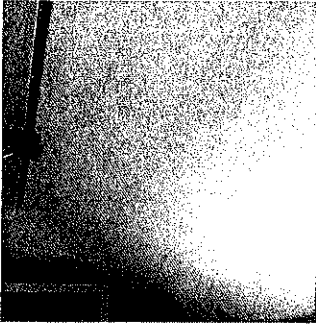
houten delen, buiten onder pan waargenomen

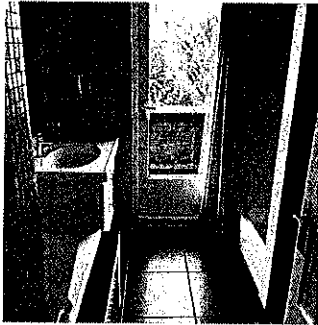
**E.5 (05.19) Bad-/doucheruimte**

Functioneel

Redelijk: **3**

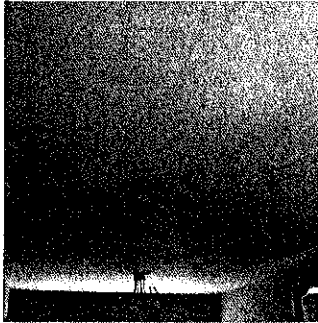
Gipsplaten

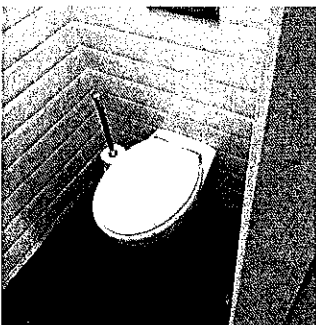
**F.6 (06.20) Toiletruimte(incl. tegelwerk en sanitair)**

Functioneel

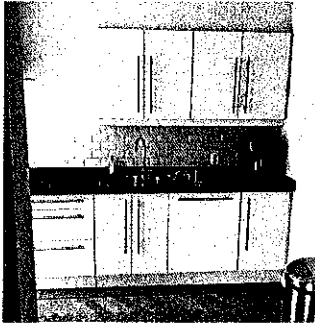
**F.6 (06.21) Keuken (incl. tegelwerk, excl. apparatuur)**

Functioneel

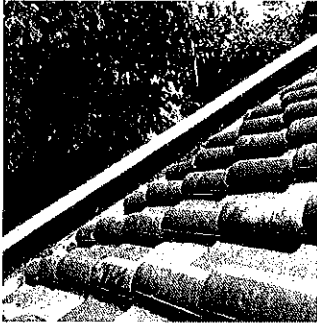
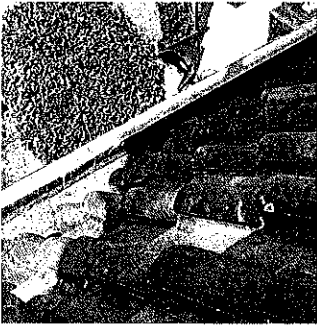
Redelijk: **3**

Goten

De goten en hemelwaterafvoeren zijn deels of vanaf de straat of afstand geïnspecteerd. Hierdoor kan het zijn dat gebreken niet zijn opgemerkt of visueel niet waarneembaar zijn geweest.

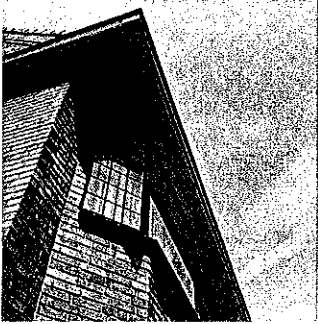
Redelijk: **3**

De goot en dakbetimmering zijn gedeeltelijk vanaf de straat visueel geïnspecteerd. Hierdoor kan het zijn dat gebreken niet zijn opgemerkt of visueel niet waarneembaar zijn geweest. Door bijvoorbeeld schilderwerk of andere verhinderingen kunnen gebreken en/of houtrot niet zichtbaar, maar wel aanwezig zijn.

Direct

€350,-

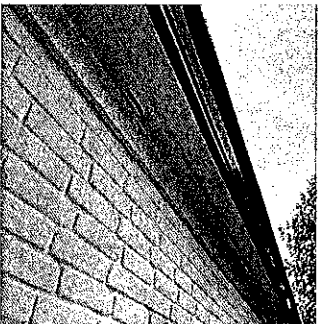
Goed: **2**

De goot en dakbetimmering zijn gedeeltelijk vanaf de straat visueel geïnspecteerd. Hierdoor kan het zijn dat gebreken niet zijn opgemerkt of visueel niet waarneembaar zijn geweest. Door bijvoorbeeld schilderwerk of andere verhinderingen kunnen gebreken en/of houtrot niet zichtbaar, maar wel aanwezig zijn.

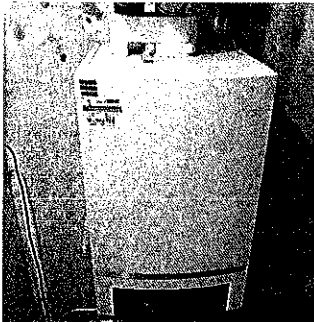
Redelijk: **3**

cv-ketel, geen recente onderhoudssticker aanwezig, onderhoud noodzakelijk, opgenomen kosten voor onderhoudsbeurt, exclusief materialen, economische levensduur loopt af na 2026, hybride warmtepomp verplicht

Direct

€150,-

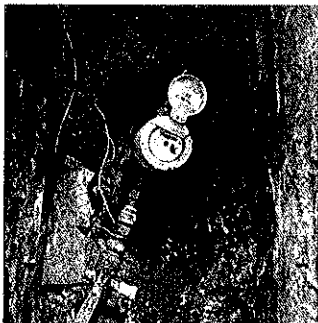
Goed: **2**

Watermeterput, stopkran(en)

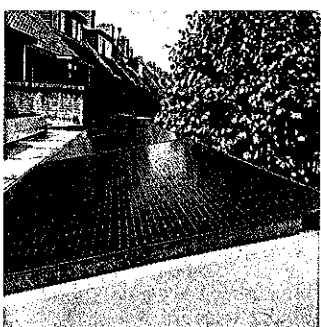
Niet te inspecteren: **9**

In de nieuwe NEN1010 wordt een zonnepanelen installatie als geheel gezien en als een 'vreemd geleidend deel'. In dat geval is het verplicht om de zonnepanelen te aarden. Het betekent dat de zonnepanelen via de omvormer geaard moeten worden. Het betekent dat er naast de DC-kabels ook een aardingskabel naar de omvormer loopt. Deze aardingskabel wordt de vereffeningisleiding genoemd. Bij de omvormer dient een zogenaamde aardrail te worden geplaatst waar de vereffeningisleiding op aangesloten dient te worden. Ook de omvormer dient met eenzelfde vereffeningkabel op de aardrail te worden aangesloten. Uiteindelijk dient de aardrail op de hoofdaarde van het gebouw aangesloten te worden.
